Case ID: 080929-01

ลำดับเหตุการณ์

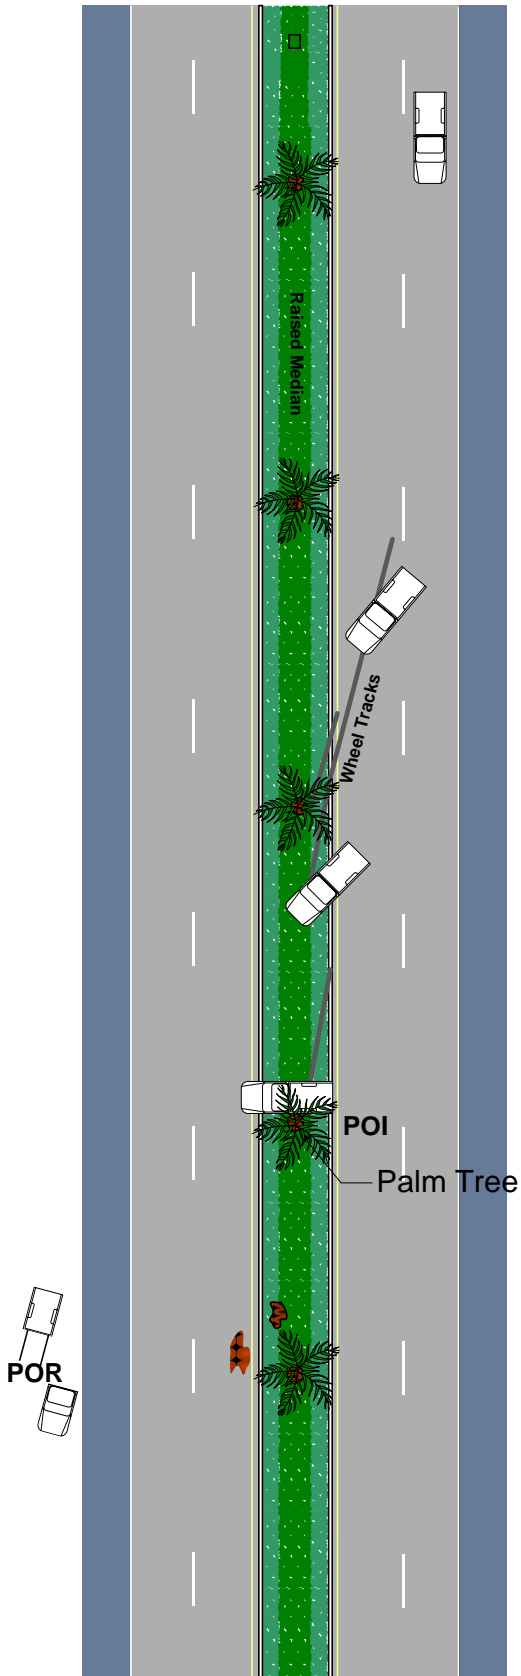
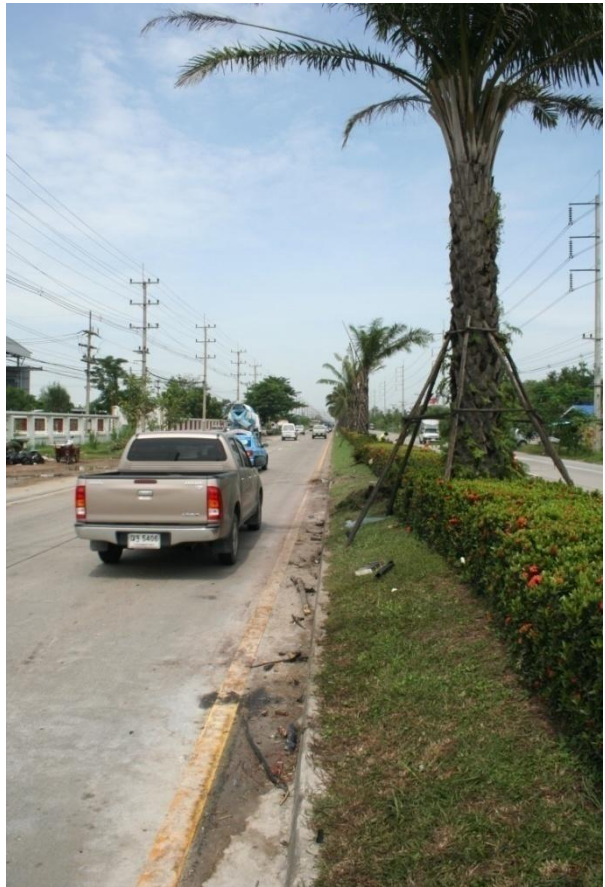
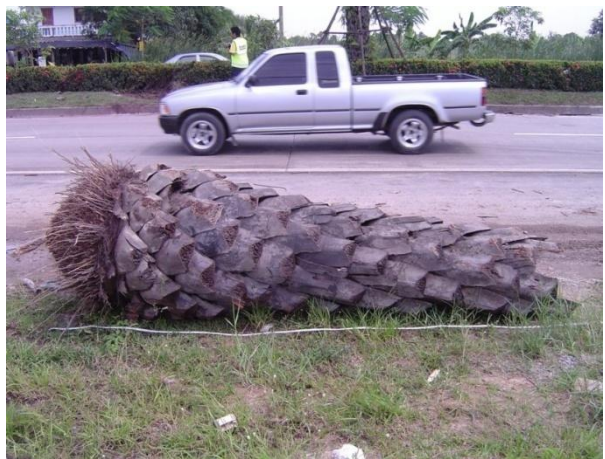
รูปที่ 3-2 แผนผังการชน

ช่วงกลางดึกของคืนวันที่ 29 กันยายน พ.ศ. 2551 ขณะที่สามีภรรยา กำลังเดินทางด้วยรถกระบะออกจากบ้านที่ อ.ลาดหลุมแก้ว จ.ปทุมธานี โดยใช้ทางหลวงหมายเลข 346 นั้น เมื่อมาถึงบริเวณกิโลเมตรที่ 17+500 (รูปที่ 3-1) ขณะกำลังวิ่งอยู่บนช่องจราจรซ้ายสุด รถเกิดเสียหลักพุ่งไปบนเกาะกลางถนน ทำให้รถพุ่งชนต้นไม้ปาล์มอย่างรุนแรง เป็นเหตุให้ต้นไม้ปาล์มหักสองท่อน รถฉีกขาดสามส่วน ผู้ขับขี่และผู้โดยสารได้รับบาดเจ็บสาหัสถูกนำส่งโรงพยาบาลปทุมเวช รูปที่ 3-2 แสดงลำดับเหตุการณ์การเกิดเหตุ

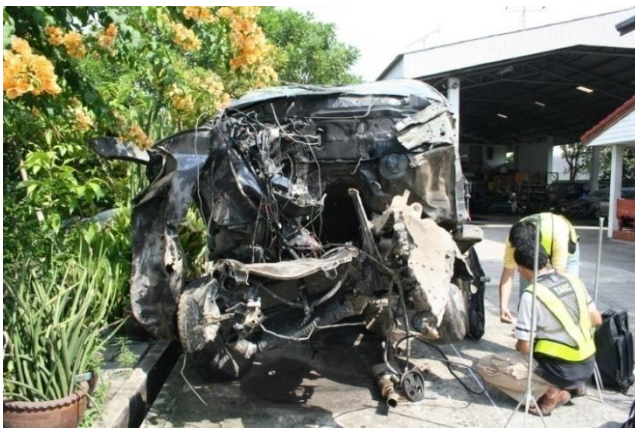
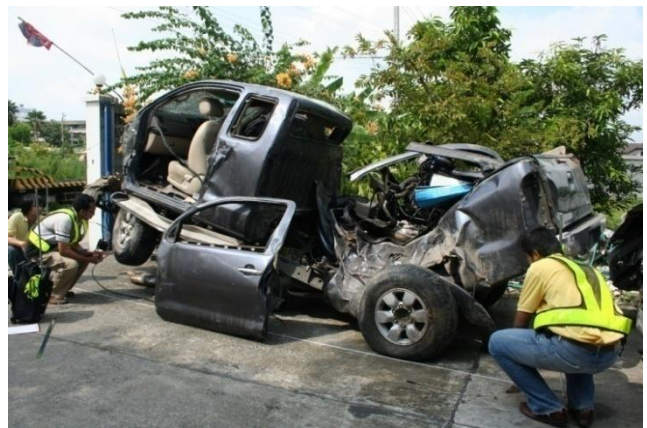
รูปที่ 3-3 ความเสียหายของรถกระบะ

รถกระบะได้รับความเสียหายอย่างหนักและฉีกขาดออกเป็นสามส่วน ได้แก่ ห้องผู้โดยสาร กระจกหลัง และเครื่องยนต์ จากหลักฐานที่พบในที่เกิดเหตุประเมินได้ว่า รถพุ่งชนต้นไม้บริเวณกระจกหลังทางด้านซ้ายตรงกลางระหว่างเสา C กับเพลาหลัง ทำให้รอยชนยุบเข้าไปในกลางกระบะ (รูปที่ 3-3) บริเวณด้านหน้ารถก็ได้รับความเสียหาย จากการที่เครื่องยนต์หลุดออกจากจุดยึดในห้องเครื่องยนต์ รวมทั้งโครงสร้างรถด้านหน้าก็หลุดออกจากตัวรถทั้งหมด

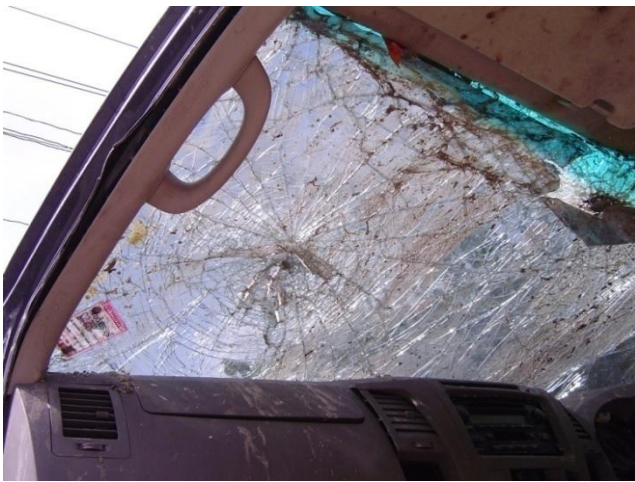
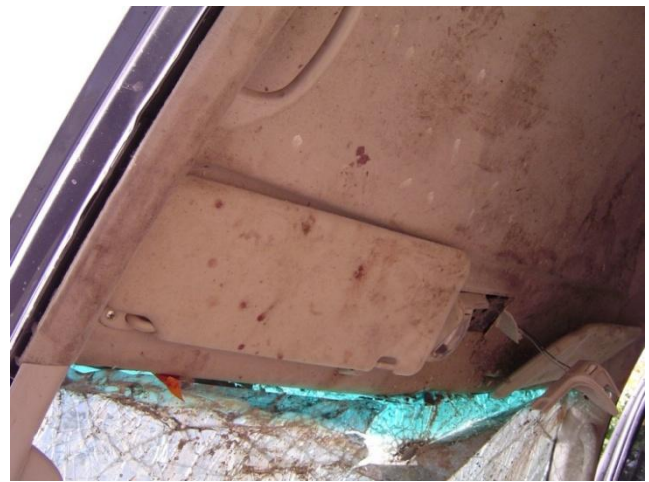
รูปที่ 3-4 สภาพความเสียหายภายในรถ

ภายในรถ พบรอยกระแทกจากศีรษะผู้โดยสารที่กระจกหน้า เกิดเป็นรอยร้าว รวมทั้งพบรอยเลือดที่บริเวณมานบังแดดและประตูฝั่งผู้โดยสาร (รูปที่ 3-156)

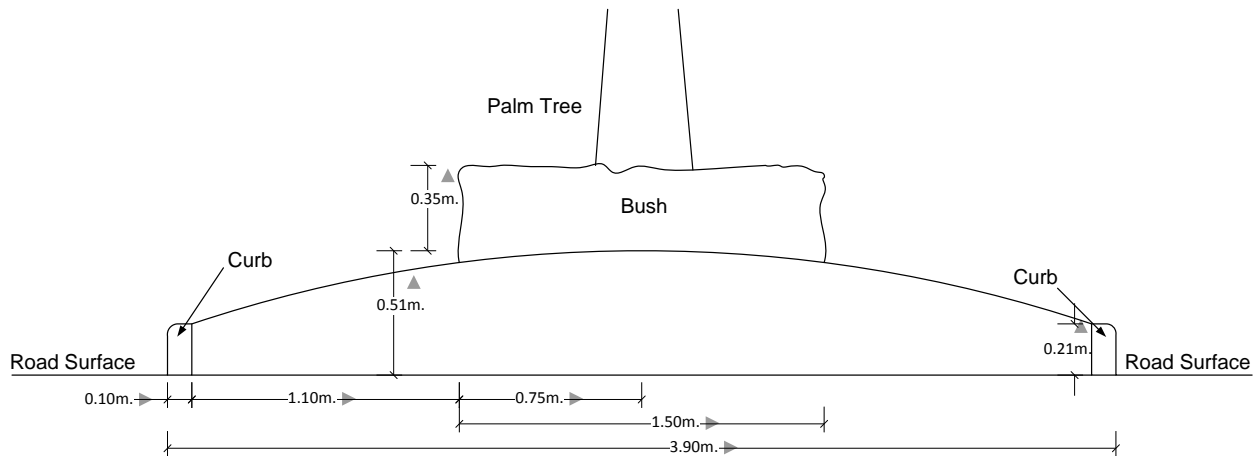
รูปที่ 3-6 ภาพตัดบริเวณเกาะกลางถนน

ทางหลวงหมายเลข 346 เชื่อมต่อระหว่างอ.พนมทวน จ.กาญจนบุรี กับอ.ธัญบุรี จ.ปทุมธานี มีความยาวทั้งสิ้น 112 กม. ในบริเวณที่เกิดเหตุเป็นถนนฝั่งสองช่องจราจร ความกว้างช่องละ 3.3 เมตร ไหล่ทางกว้าง 2.7 ม. แยกการจราจรด้วยเกาะกลางแบบถมปูด้วยพื้นหญ้าความกว้าง 3.7 ม. ตรงกลางปลูกต้นเข็มความสูง 65 ซม. ใน

แต่ละด้านของเกาะกลางติดตั้งคั่นหินคอนกรีตขนาดสูง 20 กว้าง 10 ซม. ภาพตัดของเกาะกลางถนนแสดงในรูปที่ 3-6

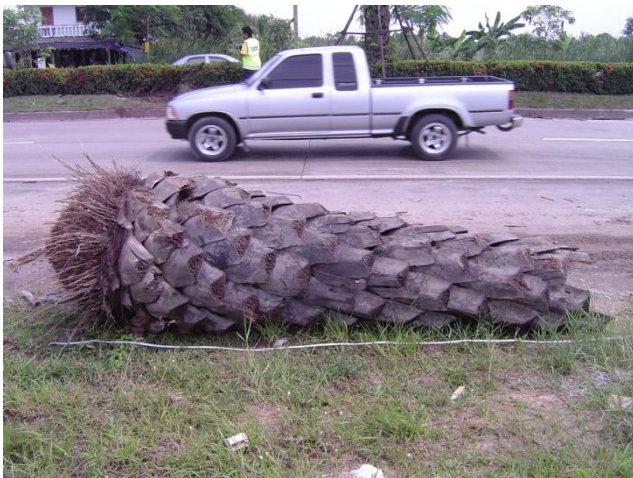
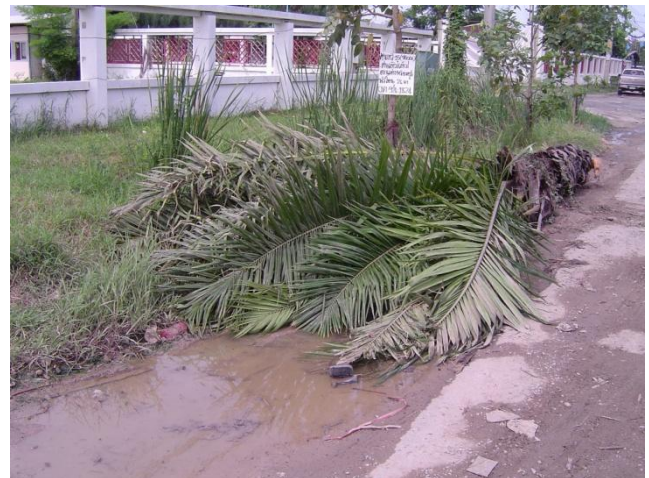
รูปที่ 3-7 ต้นปาล์ม

ต้นปาล์มที่ถูกชน (รูปที่ 3-159) มีความสูง 10 ม. เส้นผ่านศูนย์กลางจุดที่หักโคน 28 ซม. มีใบไม้บางส่วนบน ตรงกลางเป็นรอยตัดตกแต่งกิ่งไม้ ระยะห่างระหว่างแต่ละต้นประมาณ 18 ม. ซึ่งทุกต้นพบว่าเป็นไม้ล้มที่ซื้อมาจากแหล่งอื่น ทำให้รากยังไม่ยึดติดอยู่กับพื้นดินในเกาะกลาง จึงจำเป็นต้องทำไม้ค้ำเพื่อป้องกันไม่ให้ล้ม

ต้นไม้ที่ถูกนำมาปลูกอยู่บนเกาะกลางถนนโดยไม่มีอุปกรณ์กัน ซึ่งจากคู่มือการออกแบบข้างทางของ AASHTO ระบุว่า ไม่ควรติดตั้งอุปกรณ์กันอื่นใดเพิ่มเติมบนคันหิน เพราะจะทำให้รถเสียการควบคุมในทิศทางที่ไม่สามารถประเมินได้ อย่างไรก็ตาม ขนาดของต้นไม้มีเส้นผ่านศูนย์กลางมากกว่า 10 ซม. ซึ่งถือเป็นวัตถุอันตรายข้างทาง แม้ว่าต้นไม้ดังกล่าวจะถูกนำมาจากที่อื่น และรากยังไม่จับพื้นดินอย่างแน่นหนา แต่ก็มี ความแข็งแรงเพียงพอที่จะทำให้รถกระแทกเสียหายและขาดออกเป็นสามส่วน

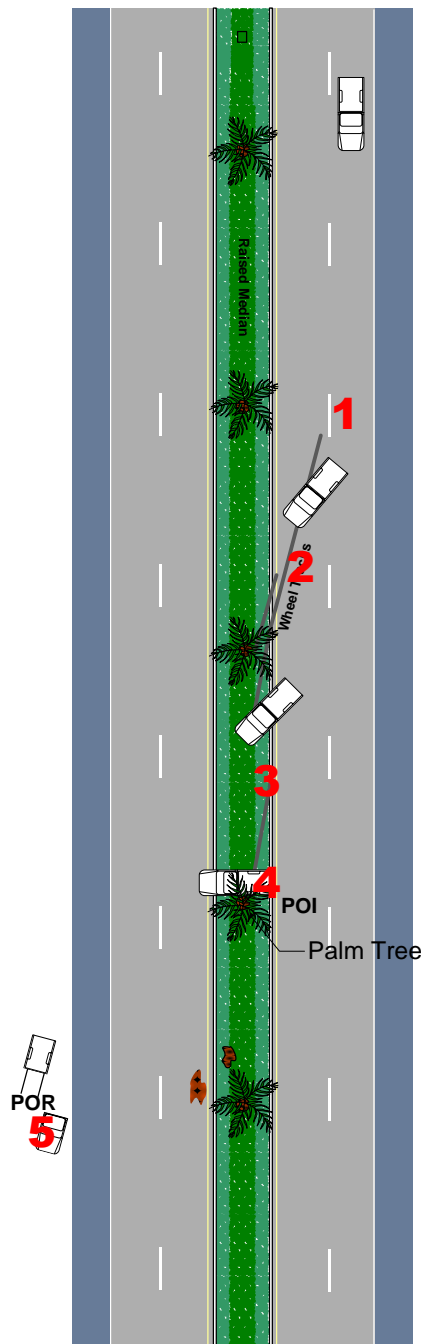
รูปที่ 3-8 หลักฐานต่าง ๆ ในที่เกิดเหตุ

จากรูปที่ 3-8 หลักฐานสำคัญที่พบบนพื้นถนนของอุบัติเหตุครั้งนี้ ได้แก่ รอยไถลของล้อ ซึ่งพบรอยดังกล่าวบนช่องจราจรด้านขวาตั้งแต่บริเวณห่างจากหลักกิโลเมตรที่ 17+500 มา 28 เมตร (จุดที่ 1) หลังจากจุดนี้ไป 10 ม. พบรอยครูดระหว่างรอยหน้าขวาที่คั่นหิน ซึ่งเป็นจุดที่รถได้เริ่มปีนขึ้นมายบนเกาะกลางถนนแล้ว (จุดที่ 2) จากนั้นอีก 9 ม. พบรอยรถกระบะไถลไปตามแนวต้นไม้ และล้อหลังเริ่มปีนขึ้นมายบนเกาะกลาง (จุดที่ 3) ห่างจากจุดที่ 3 มาอีก 13 ม. เป็นจุดที่รถกระบะชนต้นปาล์ม (จุดที่ 4) ทำให้รถฉีกขาดและพุ่งไปตกที่ถนนฝั่งตรงข้ามห่างจากจุดที่ชนต้นไม้ 14 ม. (จุดที่ 5)
