Case ID: 080126-01

เมื่อวันเสาร์ที่ 26 มกราคม พ.ศ. 2551 เวลาประมาณ 07:15 น. เกิดอุบัติเหตุรถโดยสารพลิกคว่ำบนทางหลวงหมายเลข 323 บริเวณกิโลเมตรที่ 66+400 ทิศทางจาก อ.ทองผาภูมิ มุ่งหน้าสู่อ.สังขละบุรี จ.กาญจนบุรี เป็นเหตุให้มีผู้เสียชีวิตในที่เกิดเหตุ 8 ราย เสียชีวิตระหว่างนำส่งโรงพยาบาล 2 ราย และเสียชีวิตภายหลังอีก 3 ราย รวมมีผู้เสียชีวิตทั้งสิ้น 13 ราย บาดเจ็บสาหัส 8 ราย และบาดเจ็บเล็กน้อย 15 ราย

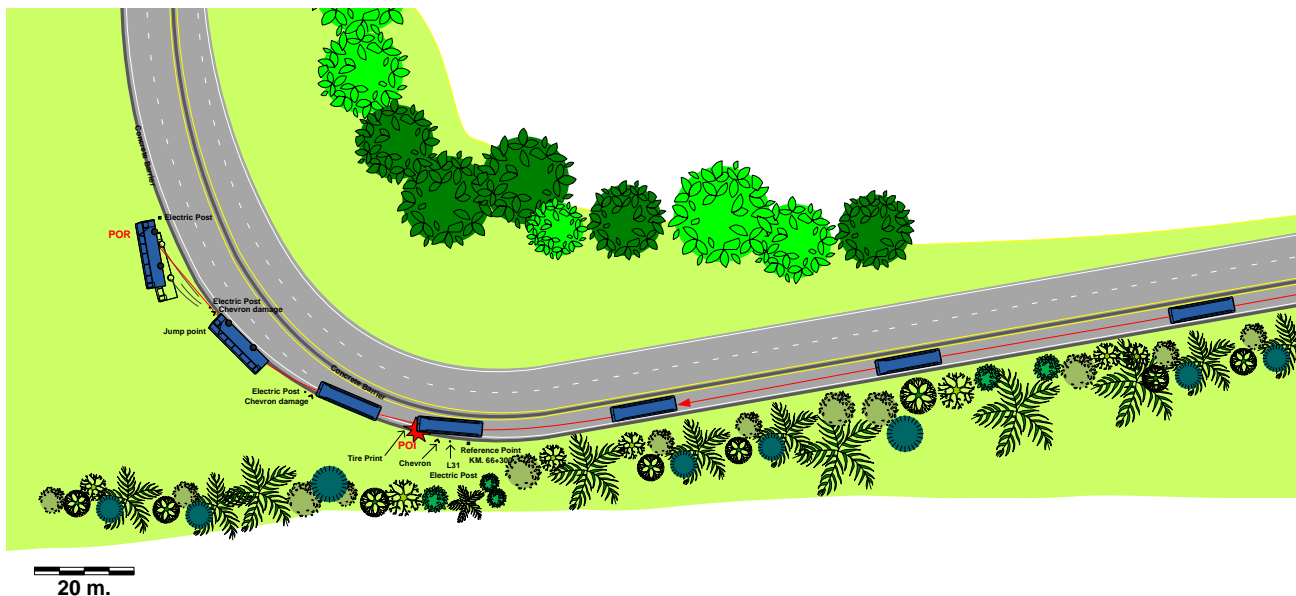
รูปที่ 3-3 ลักษณะการเกิดเหตุ

จากการลงทางลาดชันระยะทางประมาณ 300 เมตรนั้น (รูปที่ 3-3) เบื้องหน้าเป็นทางโค้งขวาวัดมี 57 เมตร ผู้ขับขี่พยายามที่จะควบคุมรถเข้าทางโค้งดังกล่าว แต่ด้วยความเร็วจากการลงเนิน ทำให้ผู้ขับขี่ไม่สามารถควบคุมรถอย่างปลอดภัยได้ เป็นเหตุให้รถพุ่งชนกำแพงคอนกรีตที่บริเวณกิโลเมตรที่ 66+310 ไถลไปตามแนวกำแพงคอนกรีต ก่อนที่รถจะเสียความสมดุลและพลิกคว่ำลงทางด้านซ้าย เคลื่อนที่ไปตามคันทางแนวราบ ที่เป็นพื้นดินปนหญ้าและหิน เป็นระยะทางประมาณ 23.5 เมตร จากกำแพงคอนกรีต

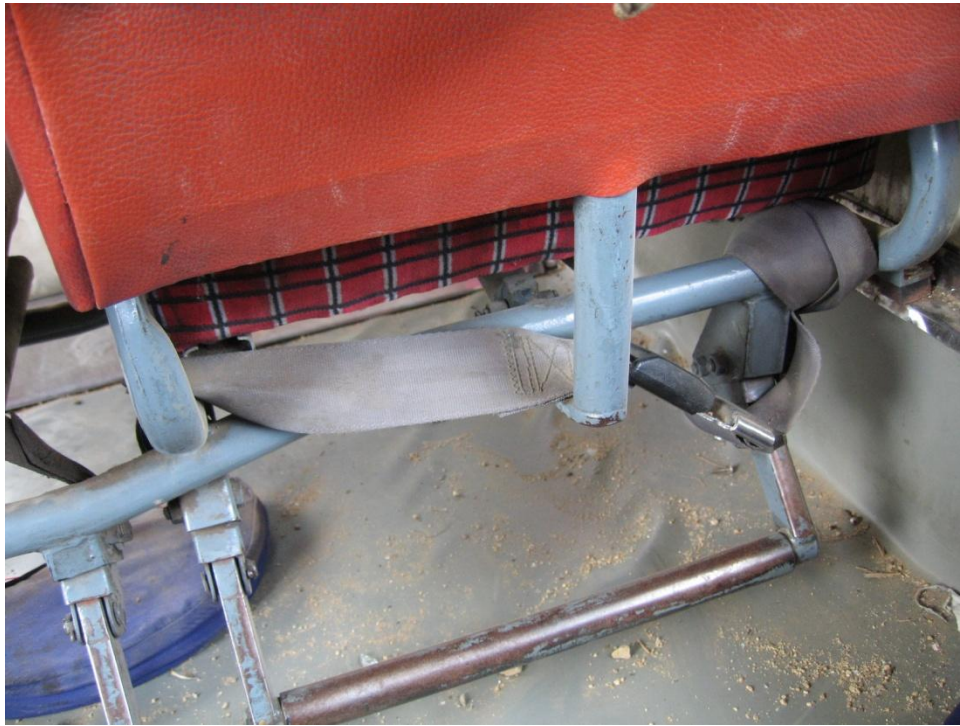
รูปที่ 3-8 เข็มขัดนิรภัยที่เบาะนั่งแถวที่หนึ่ง

จากการตรวจสอบตำแหน่งที่นั่งผู้โดยสาร พบว่าที่นั่งแถวที่หนึ่ง (ที่นั่งหมายเลข 1 – 4) มีการติดตั้งเข็มขัดนิรภัยแบบสองจุด (Lap Belt) แต่ถูกมัดเก็บไว้ที่ด้านหลังของเบาะนั่ง ซึ่งหน้าที่หลักของเข็มขัดนิรภัยคือ การยึดรั้งผู้ไว้กับที่นั่งในกรณีที่เกิดอุบัติเหตุ เพื่อป้องกันมิให้ผู้โดยสารเคลื่อนที่ไปกระทบกระทั่งกับวัสดุแข็งต่างๆ ภายในรถ โดยเฉพาะอุบัติเหตุรถพลิกคว่ำนี้ จึงสรุปได้ว่าไม่มีผู้โดยสารคนใดเลยที่ใช้เข็มขัดนิรภัย

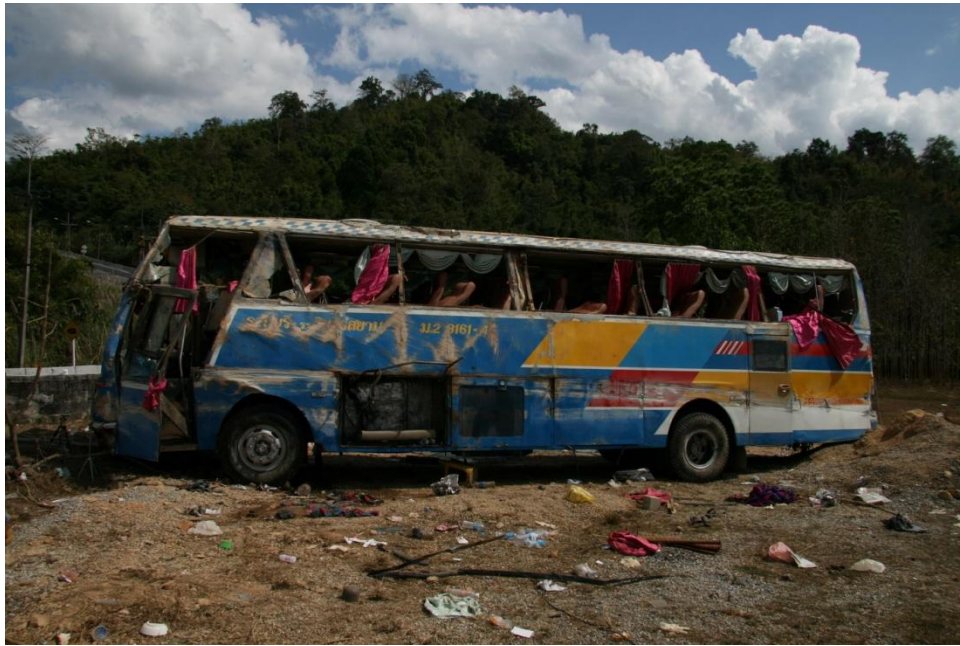
รูปที่ 3-9 ความเสียหายทางด้านซ้าย

รถคันดังกล่าวได้รับความเสียหายหลักบริเวณด้านซ้ายของรถ เป็นรอยที่เกิดจากการไถลของรถไปตามพื้นดิน ปนหญ้าและหิน มีรอยที่เกิดจากการขูดไถกับกำแพงคอนกรีตที่ความสูง 1.30 – 1.40 เมตรที่ด้านซ้ายยาวตลอดทั้งคัน (รูปที่ 3-9) รอยไถลบริเวณด้านซ้ายช่วงหน้ารถที่ความสูง 1.60 – 2.00 เมตร วัดมุมเอียงได้ 23 องศา (รูปที่ 3-10) กระจกด้านซ้ายของรถหลุดออกจากจุดยึดทั้งหมด มีเพียงที่ตำแหน่งที่นั่งแถวที่หนึ่ง ที่มีกระจกติดอยู่เพียงเล็กน้อย

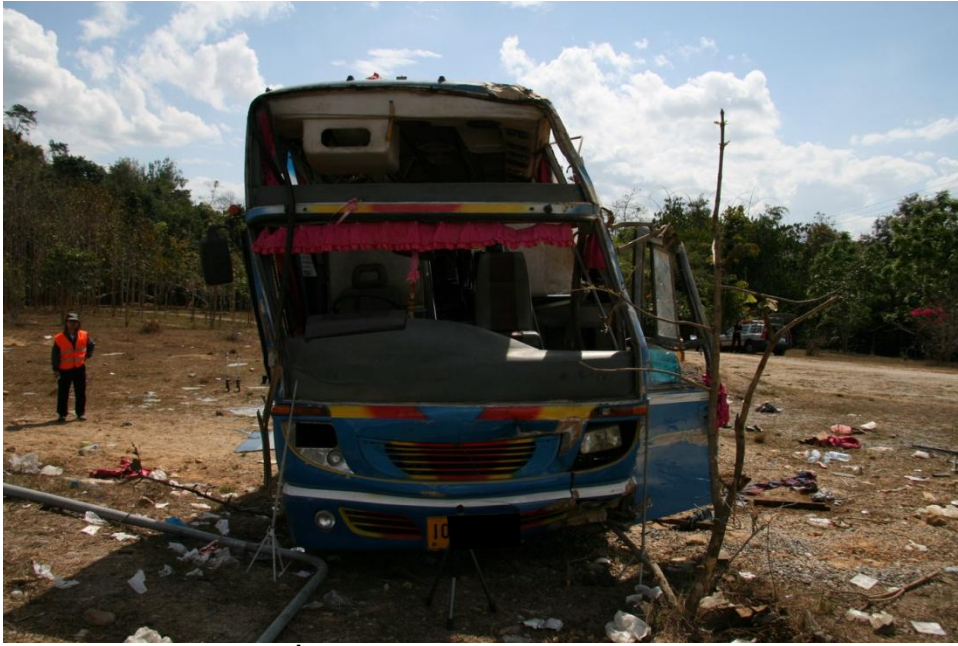
รูปที่ 3-11 ความเสียหายทางด้านหน้า

ตอนหน้าของรถ กระงกกันล้มหลุดออกจากจุดยึด บริเวณด้านหน้าซ้ายที่ความสูง 0.30 เมตรมีรอยยุบ เมื่อพิจารณาจากมิติของรอยชนแล้ว สามารถระบุได้ว่าเป็นรอยจากการปะทะกับกำแพงคอนกรีตถึงแม้ว่าจะมีความสูงน้อยกว่ากำแพงคอนกรีต เพราะรอยล้อรถที่กำแพงคอนกรีตแสดงให้เห็นถึงการยกตัวถึงของล้อหน้าซ้าย ทำให้จุดดังกล่าวปะทะเข้ากับส่วนบนของกำแพงคอนกรีตได้ (รูปที่ 3-11 และ รูปที่ 3-12)

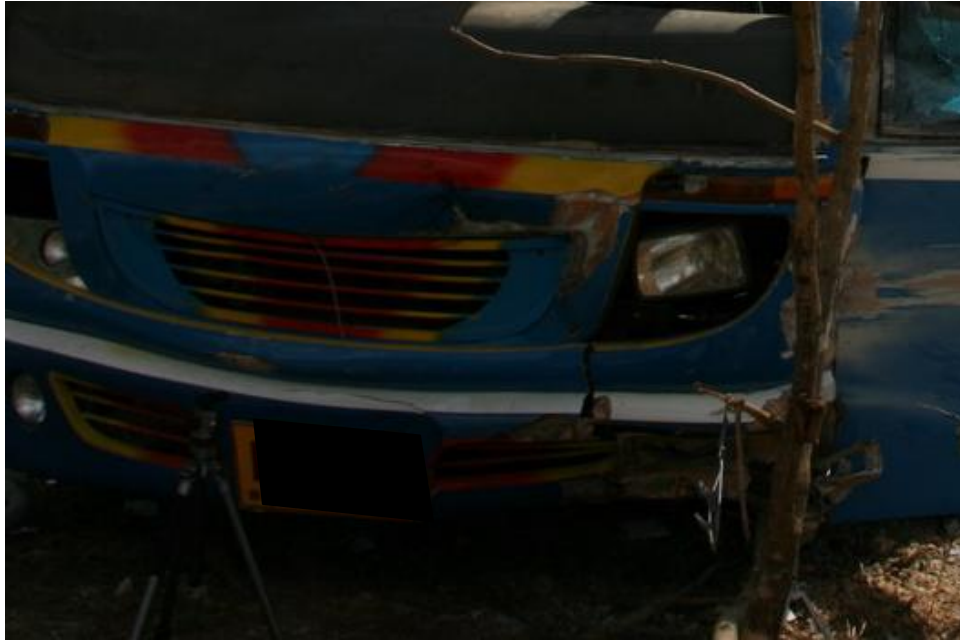
รูปที่ 3-13 รอยปะทะบริเวณไฟหน้าด้านซ้าย

รอยปะทะที่ด้านหน้าอีกจุดหนึ่งได้แก่ ตำแหน่งใกล้กับไฟหน้าด้านซ้ายที่ความสูง 1.40 เมตร (รูปที่ 3-13) โดยพิจารณาจากรอยยุบ ตำแหน่ง ทิศทางการเคลื่อนที่ของรถระหว่างการปะทะ และวัสดุที่ติดเปื้อน ไม่สามารถระบุได้ว่ารอยดังกล่าวเกิดจากการปะทะกับกำแพงคอนกรีต ดังนั้น จึงเป็นไปได้ว่ารอยยุบดังกล่าวเกิดจากการปะทะระหว่างรถโดยสารและรถบรรทุกในช่วงเหตุการณ์ที่รถโดยสารไม่สามารถลดความเร็วได้ทัน เป็นเหตุให้ชนที่บริเวณด้านท้ายของรถบรรทุก อย่างไรก็ตาม ด้วยข้อจำกัดด้านเวลาและสถานที่ จึงไม่สามารถประเมินรอยชนจากรถบรรทุกเพื่อความสอดคล้องกันได้

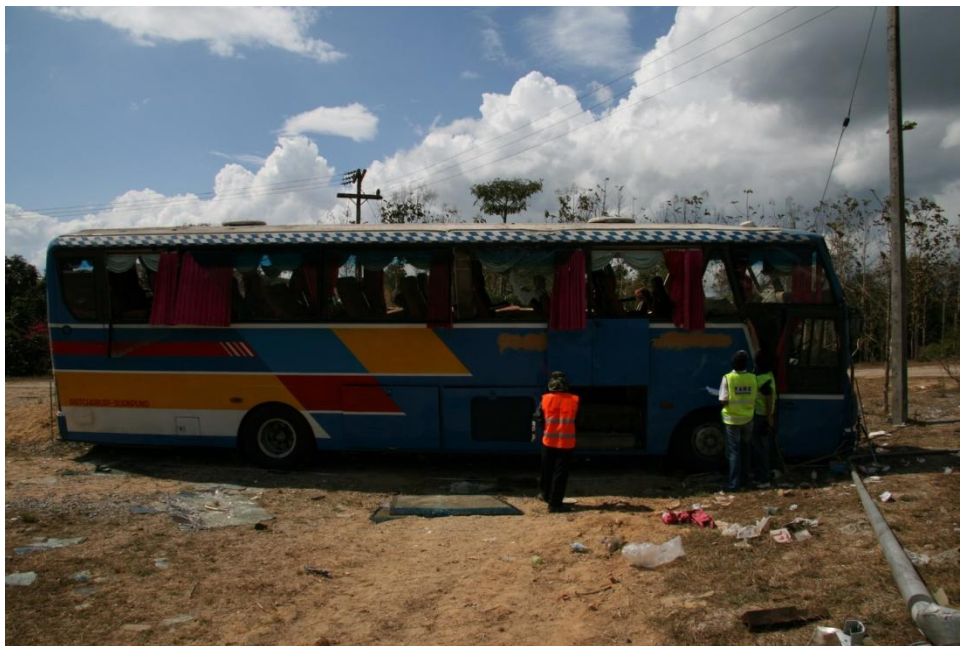
รูปที่ 3-14 ความเสียหายทางด้านขวา

บริเวณด้านขวาและด้านหลังของรถ ไม่มีรอยเสียหายจากการปะทะแต่อย่างใด มีเพียงกระจกด้านขวาที่บางส่วนแตกจากแรงกระแทก และบางส่วนหลุดออกจากจุดยึด (รูปที่ 3-14 และ รูปที่ 3-15)

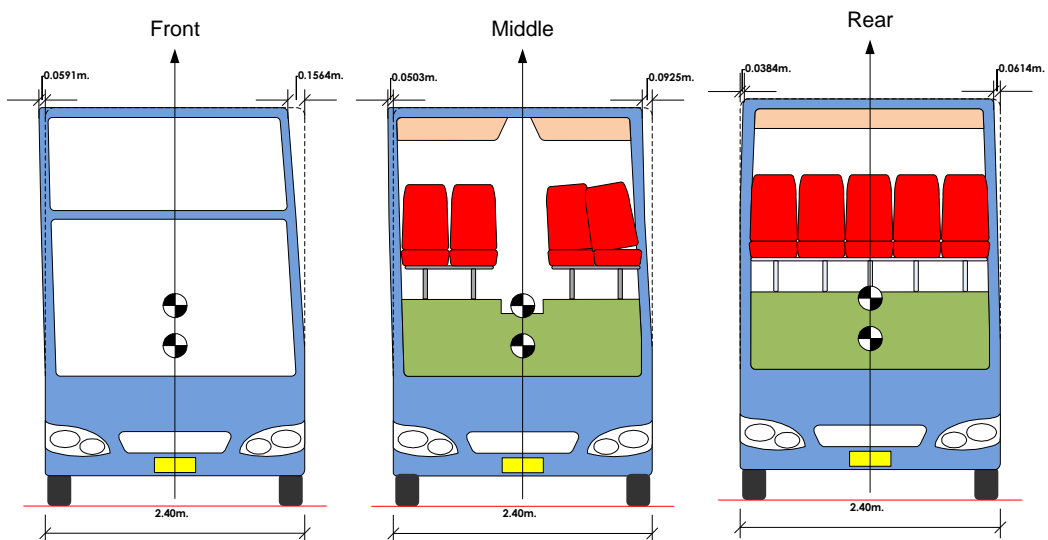
รูปที่ 3-16 มุมเอียงของโครงสร้างตัวรถ

โดยรวม ตัวรถได้รับความเสียหายจากแรงปะทะทางด้านซ้าย ทำให้โครงสร้างเสียรูปและเอียงไปตามแรงปะทะ
รูปที่ 3-16 แสดงมุมเอียงของโครงสร้างรถทั้งสองด้านที่ตอนหน้า ตอนกลาง และตอนท้ายของรถ โดยได้
พิจารณาหักลบความเอียงของรถจากพื้นดินที่ลาดเอียงออกแล้ว

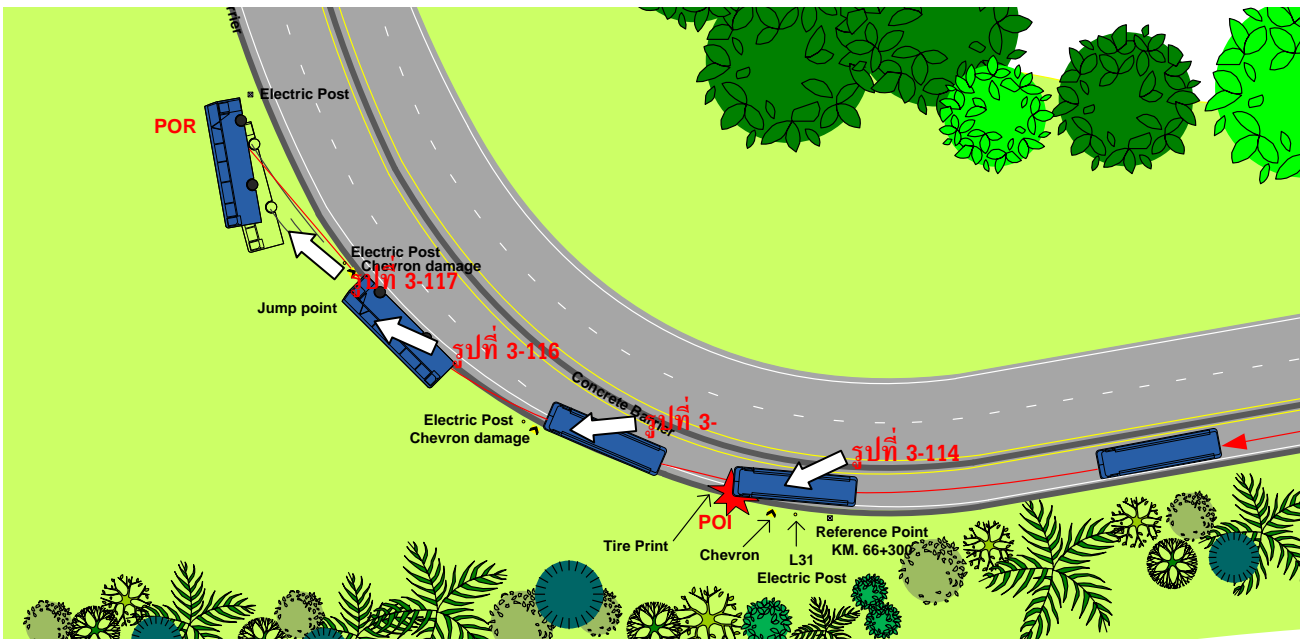
รูปที่ 3-23 หลักฐานต่าง ๆ ในที่เกิดเหตุ

จากการตรวจสอบในที่เกิดเหตุอย่างละเอียด สามารถพิจารณาหลักฐานที่พบแยกตามลำดับการเกิดเหตุก่อนหลัง ดังแสดงในรูปที่ 3-23

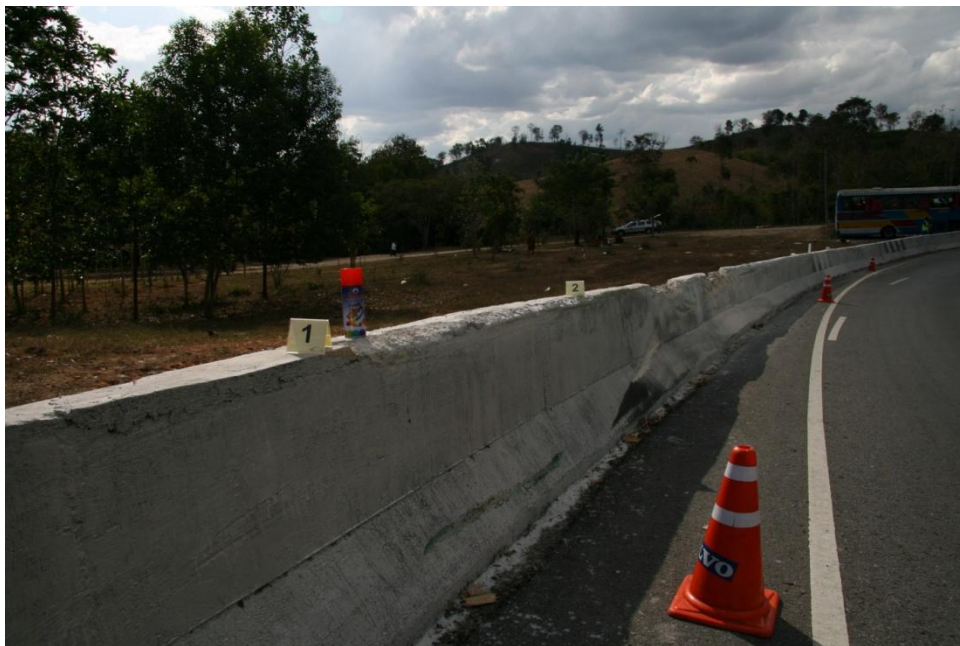
รูปที่ 3-24 จุดปะทะ

จุดปะทะจุดแรก (Point Of Impact, POI) (จุดที่ 1 รูปที่ 3-24) อยู่ห่างจากหลักกิโลเมตร 66+300 เป็นระยะทาง 10.3 เมตร มีรอยสิริรถโดยสารอยู่ฐานกำแพงคอนกรีต กำแพงคอนกรีตได้รับความเสียหายเล็กน้อยที่ส่วนบน ห่างออกไป 2.4 เมตร มีรอยยางรถติดอยู่ที่กำแพงคอนกรีตอีกเช่นกัน (จุดที่ 2)

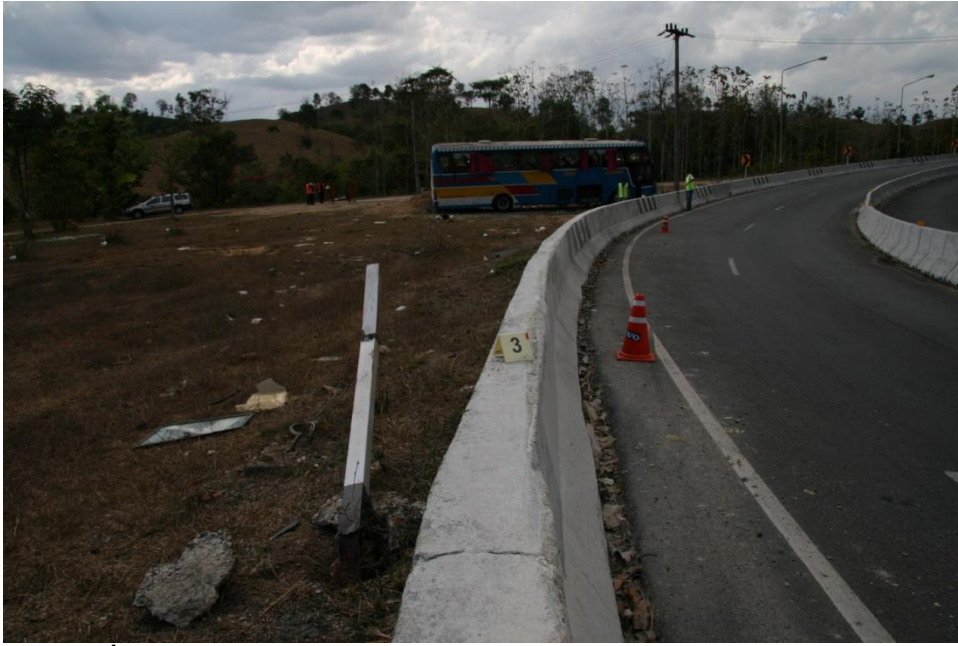
รูปที่ 3-25 ตำแหน่งของเสาป้ายแนวทางขวาและเสาไฟฟ้าส่องสว่าง

หลังจากนั้น รถเริ่มเสียหลักและไถลไปกับกำแพงคอนกรีต ห่างจากจุดปะทะไป 21.7 เมตร มีรอยความเสียหายของเสาป้ายแนวทางขวาและเสาไฟฟ้าส่องสว่าง (จุดที่ 3) (รูปที่ 3-25)

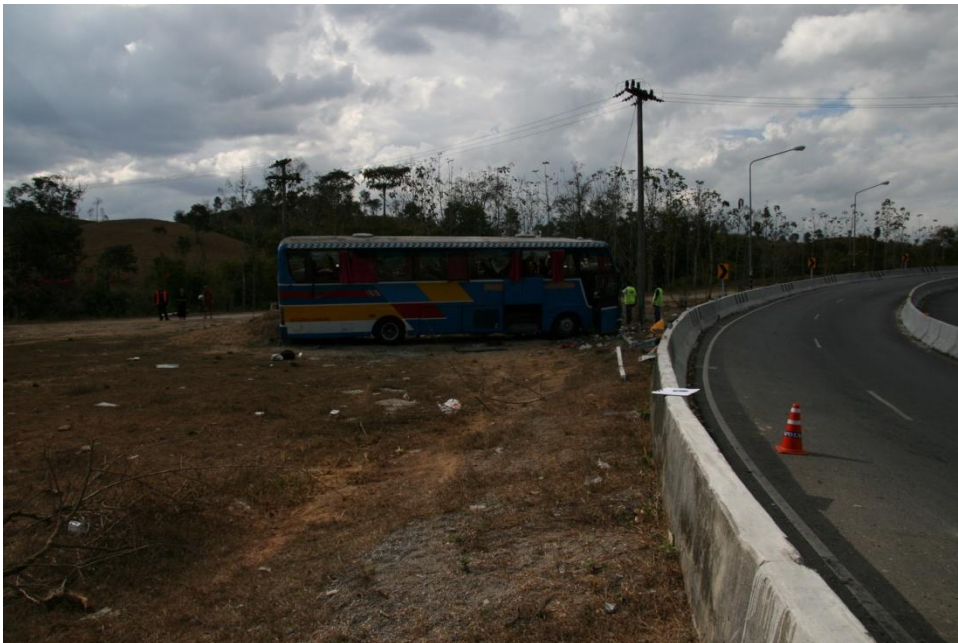
รูปที่ 3-26 จุดที่รถพลิกคว่ำตกลงบนพื้นดินหลังกำแพงคอนกรีต

จุดที่รถหลุดออกจากกำแพงคอนกรีตและพลิกคว่ำตกลงบนพื้นดินด้านหลังอยู่ห่างจากจุดปะทะ 44.5 เมตร และไกลไปกับพื้นดินปะทะกับเสาไฟฟ้าส่องสว่างอีกหนึ่งเสาที่ระยะห่างจากจุดปะทะ 52.2 เมตร (รูปที่ 3-26)

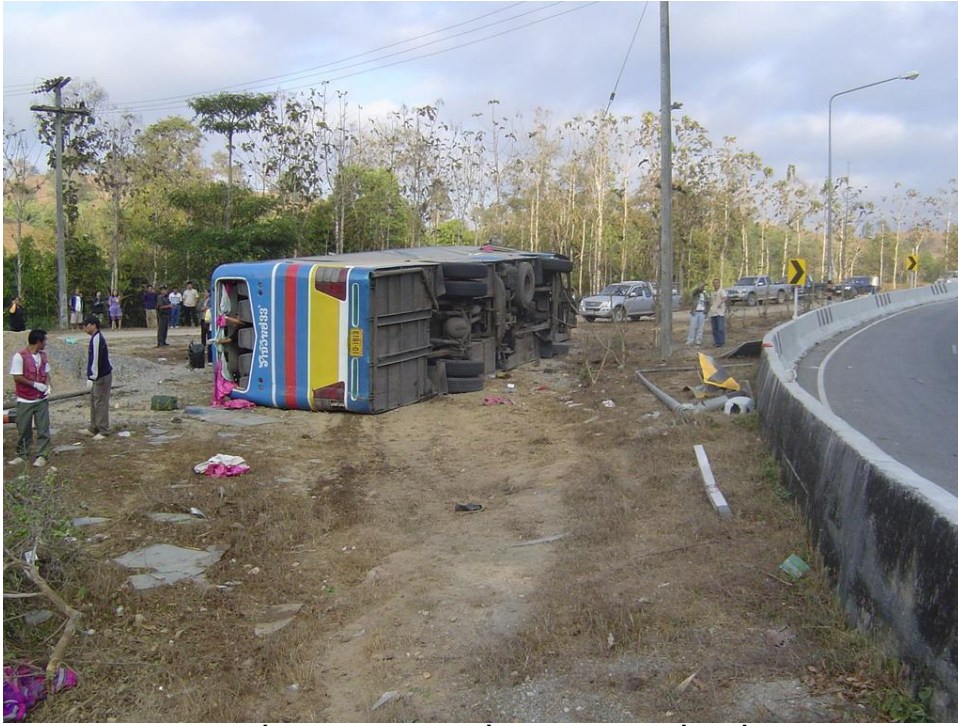
รูปที่ 3-27 จุดสุดท้ายที่รถหยุดการเคลื่อนที่
(ขอขอบคุณ ร.ต.ต. พันธุ์ล้าน ปฐมพรวิวัฒน์ เอื้อเพื่อภาพ)

จุดสุดท้ายที่รถหยุดการเคลื่อนที่ (Point Of Rest, POR) อยู่บริเวณใกล้กับเสาสายไฟฟ้า คิดเป็นระยะทางที่รถเคลื่อนที่นับตั้งแต่จุดที่รถตกลงบนพื้นมาจนถึงจุดดังกล่าว 23.5 เมตร (รูปที่ 3-27)

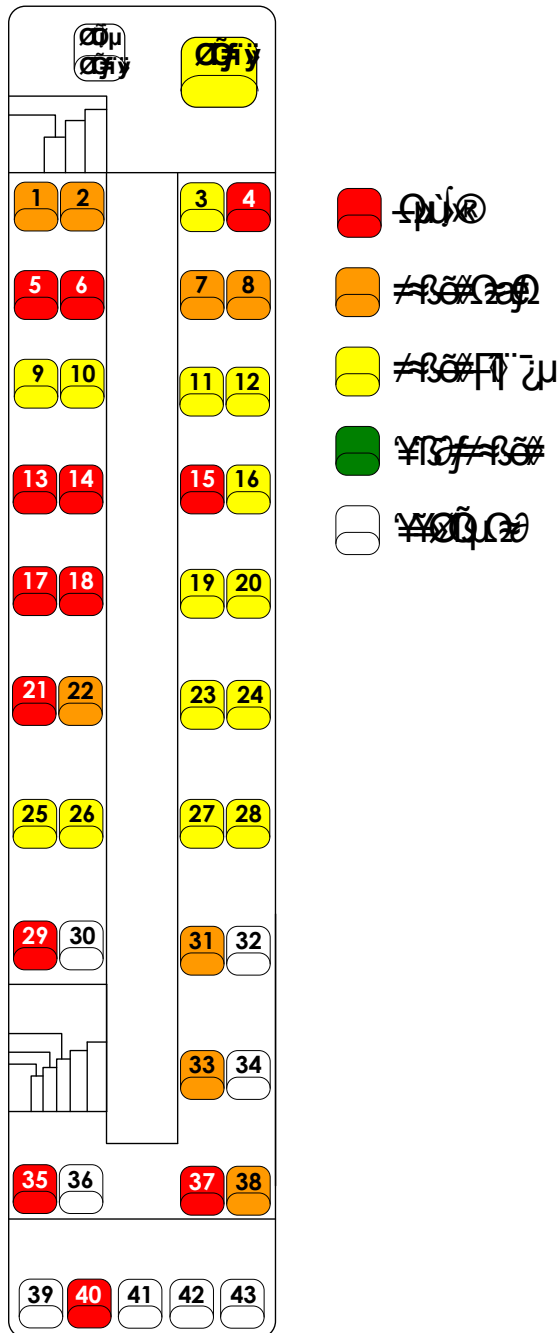
รูปที่ 3-28 ตำแหน่งที่หนึ่งแยกตามระดับความรุนแรงของผู้ประสบอุบัติเหตุ

อุบัติเหตุครั้งนี้ มีผู้เสียชีวิตทั้งสิ้น 13 ราย บาดเจ็บสาหัส 8 ราย และบาดเจ็บเล็กน้อย 15 ราย รูปที่ 3-28 แสดงตำแหน่งที่นั่งของผู้โดยสาร ความรุนแรงของการบาดเจ็บแสดงด้วยสีของที่นั่ง สีแดงคือผู้เสียชีวิต สีส้มคือผู้บาดเจ็บสาหัส สีเหลืองคือผู้บาดเจ็บเล็กน้อย สีขาวคือไม่มีผู้โดยสาร ส่วนตำแหน่งที่มีเครื่องหมายคำถามคือไม่ทราบอาการบาดเจ็บ

การวิเคราะห์ตำแหน่งที่นั่งเทียบกับลักษณะและทิศทางของรถที่พลิกตะแคงทางซ้าย รถโดยสารคันนี้มีเข็มขัดนิรภัยในตำแหน่งที่ 1 2 5 และ 6 แต่ไม่พบว่ามีการใช้เข็มขัดนิรภัยผู้โดยสารตำแหน่งที่ 4 6 15 18 22 29 และ 35 เป็นผู้ที่เสียชีวิตที่พบว่ากระดูกแตกหักนอกกรดและกระดูกหัก ผู้โดยสารตำแหน่งที่ 14 17 เสียชีวิตระหว่างนำส่งโรงพยาบาลที่ 1 และ 2 ผู้โดยสารตำแหน่งที่ 5 13 37 เสียชีวิตในสัปดาห์ที่ 1 และ 2 ผู้โดยสารตำแหน่งที่ 4 15 37 38 เป็นผู้โดยสารที่นั่งฝั่งขวาแต่ได้ลุกขึ้นมายืนในขณะที่รถเริ่มควบคุมไม่ได้

ในกรณีที่รถพลิกทางด้านซ้ายแล้วผู้โดยสารไม่ได้มีระบบยึดรั้งจึงทำให้ผู้โดยสารได้รับบาดเจ็บรุนแรงและเสียชีวิตเมื่อวิเคราะห์ทางสถิติพบว่า ปัจจัยเสี่ยงของการนั่งโดยสารทางด้านที่รถพลิกหรือปะทะโดยตรงทำให้ผู้โดยสารได้รับความเสี่ยงคือความรุนแรงของการบาดเจ็บที่ศีรษะและการเสียชีวิตต่างกัน 2 เท่า

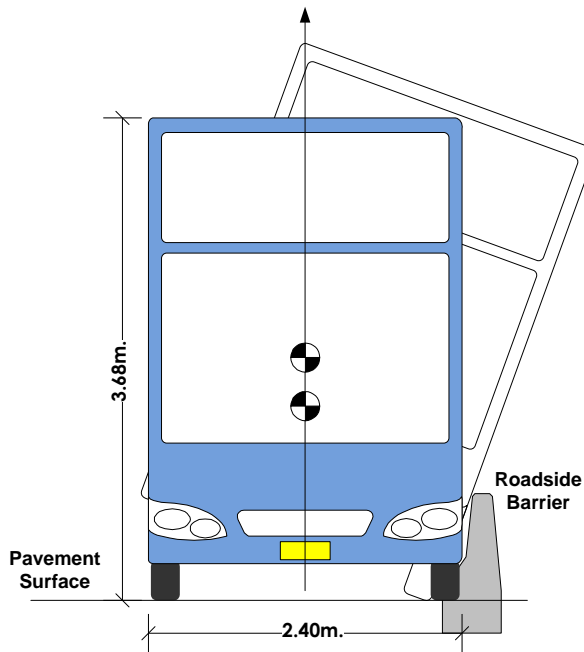
รูปที่ 3-30 สัดส่วนระหว่างรถโดยสารและกำแพงคอนกรีต

เนื่องจากกำแพงคอนกรีตถูกพิจารณาเป็นวัตถุแข็งยึดแน่น มีความสามารถในการรับแรงยึดหยุ่นต่ำ จึงไม่มีการถ่ายโอนพลังงานจากการเปลี่ยนรูปหรือดูดซับแรงกระแทกเหมือนวัสดุยึดหยุ่นอื่น เช่น เหล็ก ยาง หรือพลาสติก นอกจากนี้ การขาดความสมดุล (Incompatibility) ระหว่างสัดส่วนความสูงของรถโดยสารกับความสูงของกำแพงคอนกรีต เป็นเหตุให้รถโดยสารพุ่งลอยข้ามกำแพงคอนกรีตทันทีหลังการปะทะครั้งแรก (รูปที่ 3-30)
