Case ID: 080909-01

ลำดับเหตุการณ์

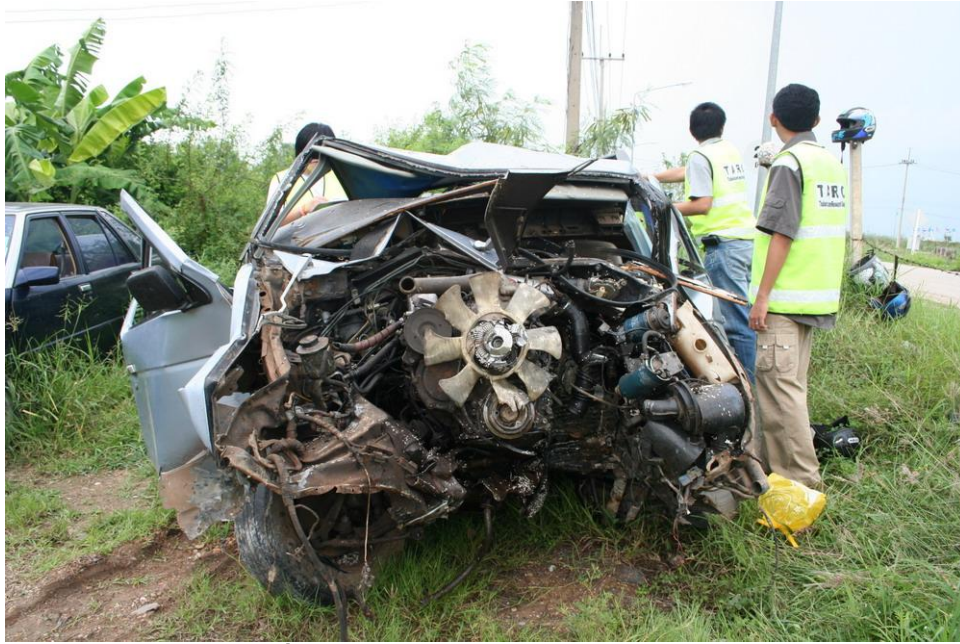
รูปที่ 3-4 ความเสียหายตอนหน้าของรถ

รถคันดังกล่าวได้รับความเสียหายอย่างมากบริเวณด้านหน้า ดังแสดงในรูปที่ 3-4 ทั้งโครงสร้างด้านหน้า กันชนหม้อน้ำ พัดลม เครื่องยนต์ เกิดการยุบตัวเข้าไปถึงห้องโดยสาร เสา A ได้รับแรงกระแทกจนบิดงอ กระงะกด้านหน้าแตกละเอียด เพลาลังหลุดออกจากโครงสร้างรถ ล้อหน้าซ้ายและยางหน้าขวาได้รับความเสียหาย ยางฉีกขาด ซึ่งสามารถประเมินความเสียหายจากรอยชนดังกล่าวตามหลัก CDC ได้เท่ากับ 12FD0EW5

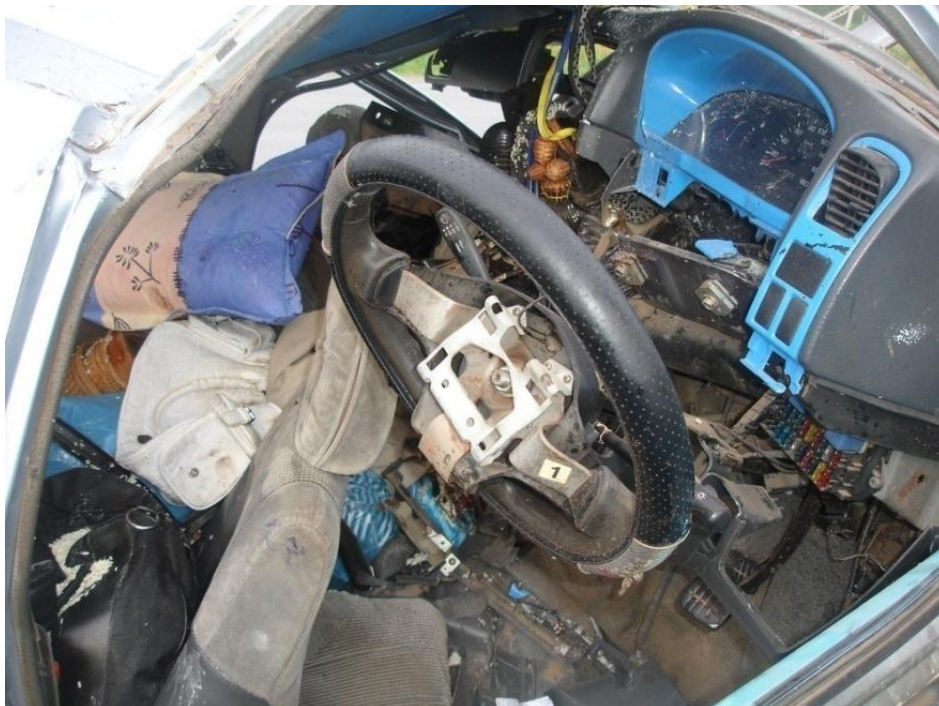
รูปที่ 3-5 พวงมาลัยยวบตัวมาติดกับที่นั่งผู้ขับขี่

ภายในห้องโดยสารได้รับความเสียหายอย่างหนัก พวงมาลัยยวบเข้ามาเกือบถึงเบาะนั่งผู้ขับขี่ (รูปที่ 3-5) คอนโซลหน้าแตกเสียหายจากการยุบตัวของเครื่องยนต์และอุปกรณ์ภายนอก ระยะห่างระหว่างแผงควบคุมถึงเบาะนั่งผู้ขับขี่เท่ากับ 50 ซม. นอกจากนี้ ยังพบรอยเลือดที่พวงมาลัยและเสา B รูปที่ 3-6 แสดงภาพเปรียบเทียบมิติภายในระหว่างรถปกติกับรถคันที่ได้รับอุบัติเหตุ

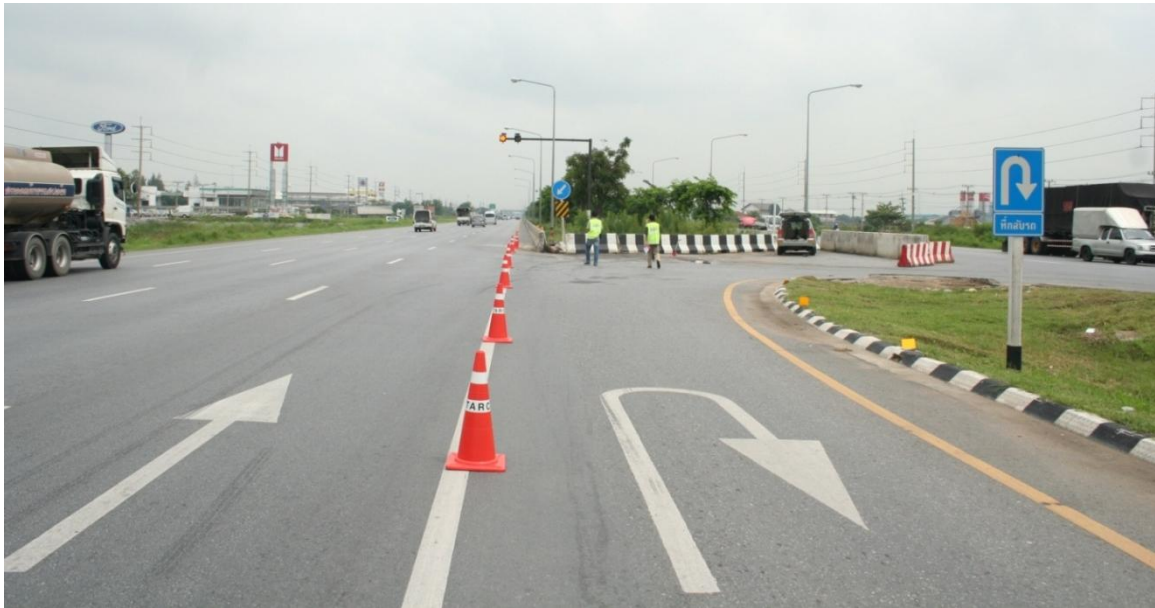
รูปที่ 3-8 จุดกลับรถ

บริเวณจุดเกิดเหตุกิโลเมตรที่ 67+300 เป็นถนนแปกช่องจราจรแบบมีเกาะกลาง ความกว้างช่องจราจรละ 3.6 ม. พื้นผิวแอสฟัลต์มีสัมประสิทธิ์แรงเสียดทาน 0.72 ความลาดหลังทาง 1% จุดกลับรถที่เกาะกลางถนน ณ จุดเกิด

เหตุ ถูกปิดบางส่วนชั่วคราวโดยการติดตั้งกำแพงคอนกรีต ปิดกั้นไม่อนุญาตให้รถที่มุ่งหน้า อ.บางปะอิน กลับรถได้ อนุญาตให้เพียงรถที่มุ่งหน้าอ.เมืองพระนครศรีอยุธยาสามารถกลับรถได้เท่านั้น ดังแสดงในรูปที่ 3-8

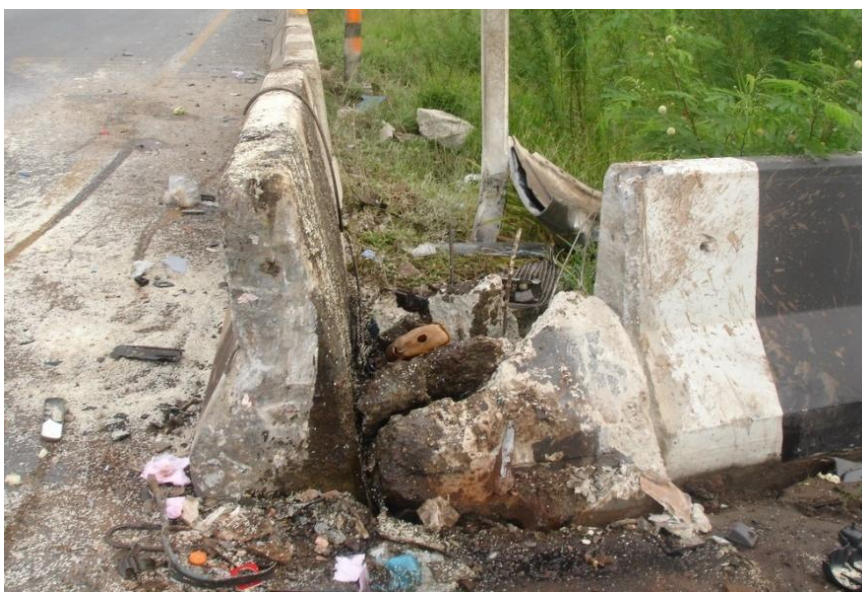
รูปที่ 3-9 ความเสียหายของกำแพงคอนกรีต

ณ จุดกลับรถที่กล่าวข้างต้น นอกจากจะมีการปิดกั้นชั่วคราวด้วยกำแพงคอนกรีตแล้ว ยังมีการติดตั้งกำแพงคอนกรีตอีกหนึ่งชุด จำนวน 7 ชิ้น โดยมีความตั้งใจที่จะไม่ให้รถที่เสียหลักพุ่งเข้าไปยังเขตเกาะกลาง อย่างไรก็ตาม จุดที่รถคันดังกล่าวพุ่งเข้าชนเป็นจุดเชื่อมต่อระหว่างแนวกำแพงคอนกรีตตามยาว และแนวกำแพงคอนกรีตตามขวางนี้ ห่างจากเส้นขอบช่องจราจร 40 ซม. หลังการชนพบรอยกำแพงคอนกรีตเสียหายพุ่งตกลงไปในเกาะกลางประมาณ 5 ม. จากจุดเดิม (รูปที่ 3-9) จากการตรวจสอบในที่เกิดเหตุอย่างละเอียด ไม่พบรอยล้อรอยเบรค หรือรอยหักเลี้ยวกระทันหันแต่อย่างใด

ที่จุดกลับรถนี้ได้ติดตั้งกำแพงคอนกรีตไว้จำนวนมาก และบางส่วนได้วางเรียงไว้ในทิศทางตั้งฉากกับแนวทางวิ่งของรถ ทำให้เกิดแรงปะทะอย่างหนักกับรถที่เสียหลักเข้าไปชน ดังที่ได้กล่าวในรายละเอียดไปแล้วข้างต้น

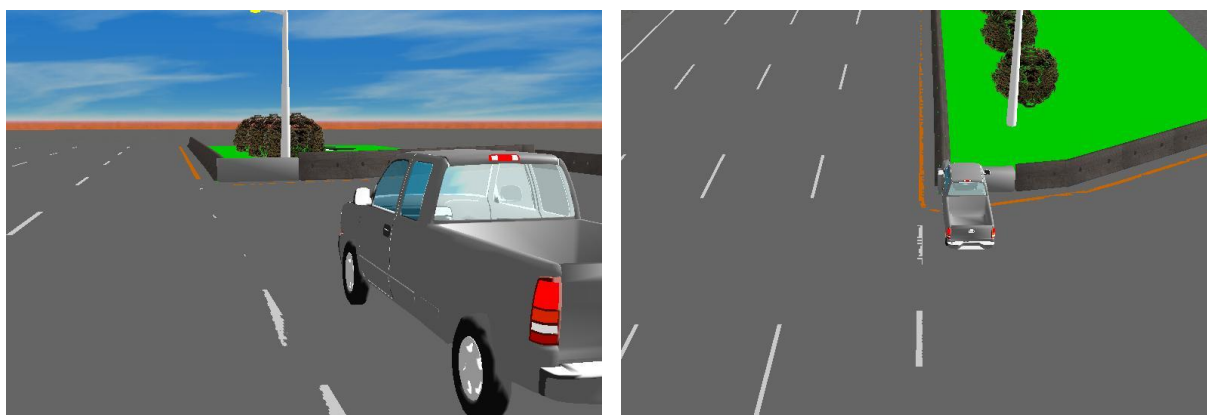
รูปที่ 3-11 ภาพจำลองการเกิดอุบัติเหตุ

คำนวณหาค่าพลังงานจะได้ว่า ความเร็วของรถกระบะขณะที่วิ่งเข้าชนกำแพงคอนกรีตเท่ากับ 106 กม./ชม. ดังแสดงผลการฟื้นฟูสภาพการเกิดอุบัติเหตุในรูปที่ 3-10 และ รูปที่ 3-11
