Case ID: 081017-01

ลำดับเหตุการณ์

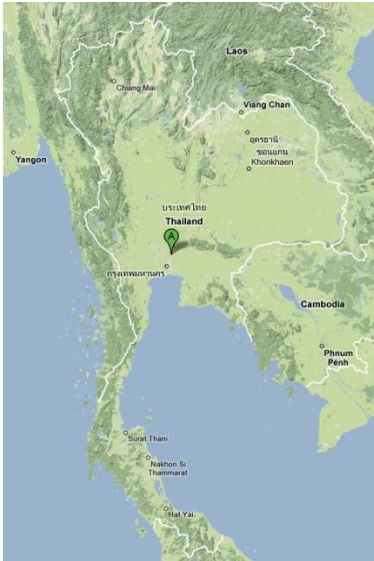
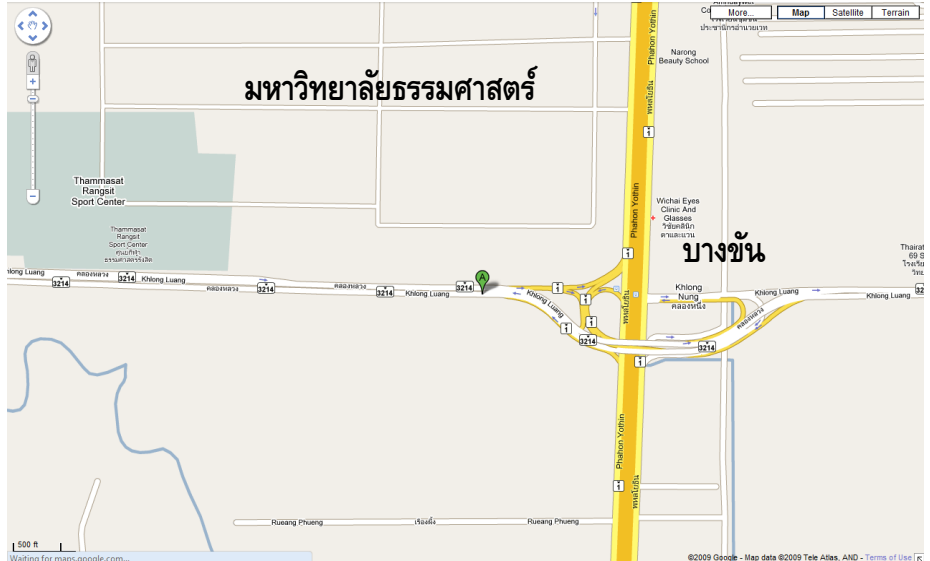
รูปที่ 3-1 ตำแหน่งจุดเกิดเหตุ

เช้าของวันที่ 17 ตุลาคม พ.ศ. 2551 เวลาประมาณ 04:30 น. บนทางหลวงหมายเลข 3214 ห่างจากทางแยกต่างระดับคลองหลวงเล็กน้อย (รูปที่ 3-1) เกิดอุบัติเหตุรถตู้หลุดออกจากถนนชนท้ายรถตู้ที่จอดอยู่บนไหล่ทาง จากนั้นรถได้เสียหลักพุ่งชนกำแพงอาคารข้างทางและเสาไฟฟ้า เป็นเหตุให้ส่วนหน้าของรถตู้ได้รับความเสียหายและยุบเข้าไปในห้องผู้โดยสาร ส่วนผู้ขับขี่ติดอยู่ภายในรถและได้รับบาดเจ็บสาหัสที่ขา

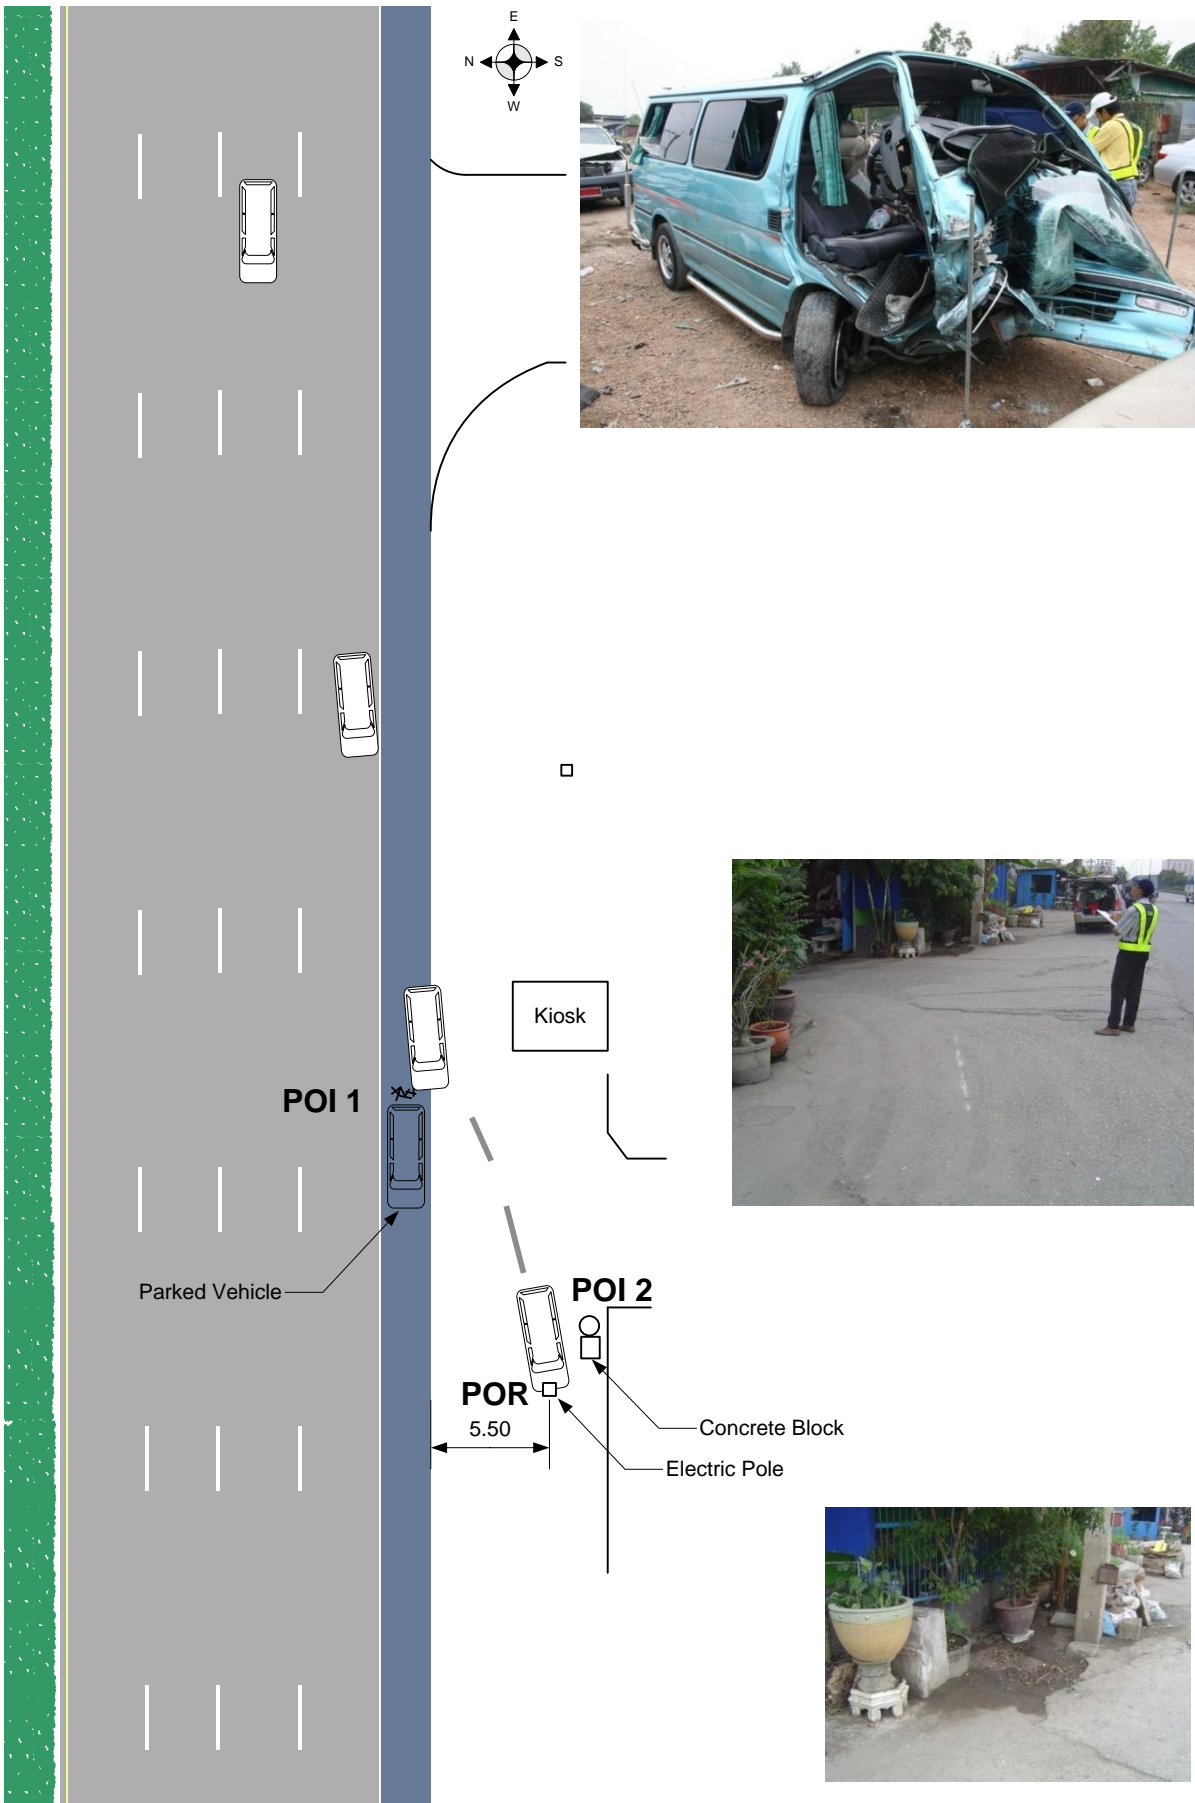
รูปที่ 3-2 ลำดับเหตุการณ์

กำแพงของอาคารและเสาไฟฟ้าอยู่ห่างจากถนนประมาณ 7.0 ม. และ 5.5 ม. ตามลำดับ รถตู้พุ่งเข้าชนรูปปั้นคอนกรีตเสียหายไปหนึ่งตัว ส่วนกำแพงคอนกรีตและเสาไฟฟ้าคอนกรีตไม่ได้รับความเสียหายแต่อย่างใด เจ้าหน้าที่กู้ภัยต้องใช้เวลากว่า 30 นาที ในการนำผู้ขับขี่ออกมา

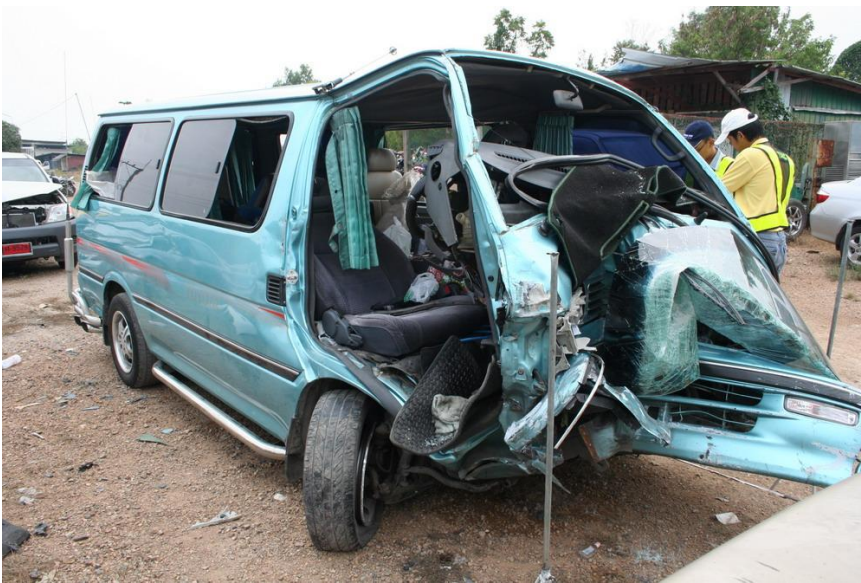
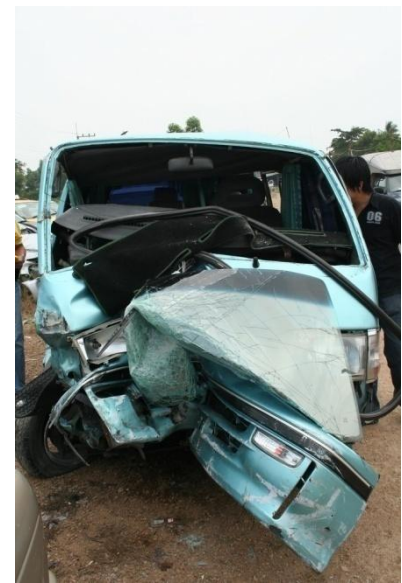
รูปที่ 3-4 รอยยุบตัวที่บริเวณตอนหน้าของรถตู้

รถตู้ได้รับความเสียหายอย่างหนักบริเวณส่วนหน้าก่อนมาทางขวาของรถ (รูปที่ 3-4) ตั้งแต่กันชนขึ้นไปถึงขอบกระจกด้านล่างเกิดรอยยุบตัวเป็นรอยเส้าไฟฟ้า โครงสร้างรถและเพลาหน้าเสียหายจากการยุบตัวเช่นกัน รายละเอียดของรอยยุบแสดงในตารางที่ 3-2 นอกจากนี้ กระจกหน้าแตกและหลุดออกจากจุดยึด เส้า A และหลังคาด้านฝั่งผู้ขับขี่เสียหายรูปด้นขึ้นด้านบนเล็กน้อย ส่วนประตูฝั่งผู้ขับขี่หลุดจากการช่วยเหลือของเจ้าหน้าที่กู้ภัย

เสาไฟฟ้าความสูง 7.35 ม. ตั้งอยู่ห่างจากขอบทาง 5.50 ม. ไม่ได้ได้รับความเสียหายจากการชนแต่อย่างใด มีเพียงรอยถลอกเล็กน้อยเท่านั้น ซึ่งหมายความว่าแรงกระแทกทั้งหมดส่งกลับไปยังรถตู้ที่พุ่งเข้ามาชน กรณีนี้สามารถคำนวณความเร็วของการปะทะจากรอยยุบตัวนี้ได้ โดยใช้หลักการทางฟิสิกส์เรื่องงานและพลังงาน

สำหรับกรณีนี้ ประเมินค่า stiffness coefficient ได้ค่า $A = 85,445$ นิวตัน/เมตร และ $B = 1,229$ กิโลนิวตัน/เมตร² เนื่องจากการชนเป็นแบบชนด้านหน้า จึงกำหนดให้มุมชนเท่ากับศูนย์องศา ซึ่งเมื่อคำนวณหาค่าพลังงานจากการชนจะได้เท่ากับ 76,536 นิวตัน-เมตร ดังนั้น ความเร็วของรถตู้ก่อนการปะทะเสาไฟฟ้าจะได้เท่ากับ 80 กม./ชม.

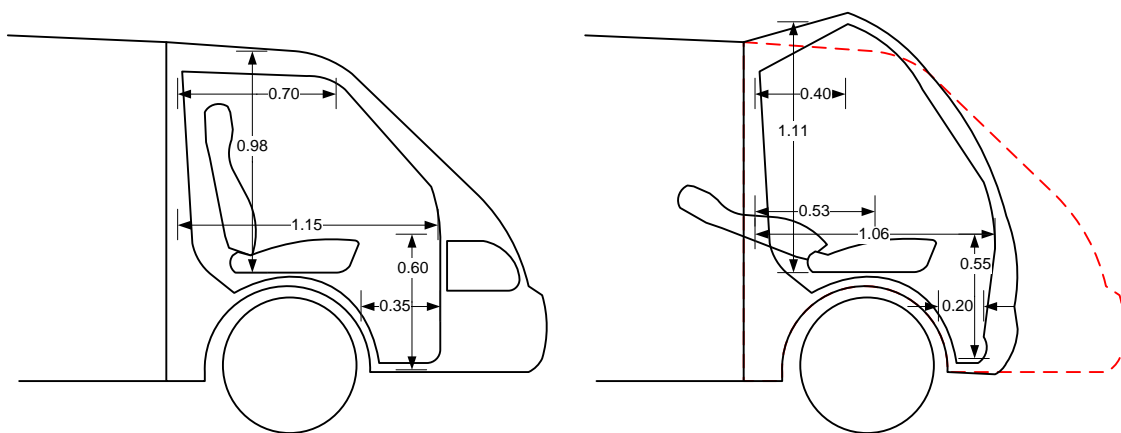
รูปที่ 3-5 ความเสียหายภายในรถ

จากการตรวจสอบภายใน พบว่าคอนโซลได้ยุบตัวเข้ามาชนกับตำแหน่งที่นั่งผู้ขับขี่ ส่วนความเสียหายที่เกิดขึ้นกับพวงมาลัยคาดว่าเกิดจากการพุ่งชนกับผู้ขับขี่ แผงควบคุมต่างๆ หลุดออกจากตำแหน่งเดิม ส่วนบริเวณด้านล่างรวมถึงเบาะเหยียบต่างๆ ยุบตัวเข้ามาจนเกือบถึงที่นั่งผู้ขับขี่ นอกจากนี้ มีรอยเลือดติดอยู่ที่พวงมาลัย คอนโซลใกล้แผงควบคุมเครื่องเสียง และเบาะที่นั่งผู้ขับขี่ ส่วนเบาะที่นั่งอื่นไม่พบความเสียหายใดๆ

รูปที่ 3-5 แสดงการเสียรูปของตำแหน่งที่นั่งผู้ขับขี่

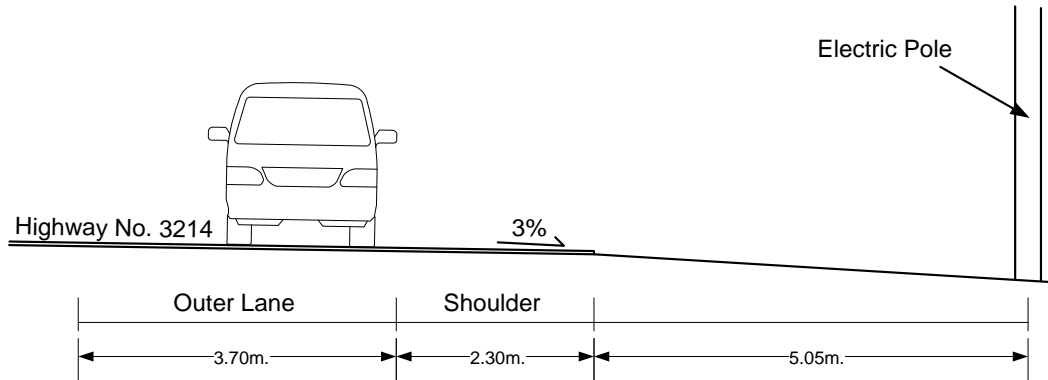
รูปที่ 3-6 ภาพหน้าตัดทางหลวงหมายเลข 3214

ทางหลวงหมายเลข 3214 เป็นเส้นทางเชื่อมต่อฝั่งตะวันออกจากทางหลวงหมายเลข 347 บรรจบกับฝั่งตะวันตกที่ทางหลวงหมายเลข 3010 อ.คลองหลวง จ.ปทุมธานี มีความยาวทั้งสิ้น 15 กม. บริเวณจุดเกิดเหตุเป็นถนน 6 ช่องจราจรมีเกาะกลางถนนแบ่งแยกทิศทาง ช่องจราจรเป็นผิวคอนกรีตกว้าง 3.7 ม. ไหล่ทางเป็นผิวแอสฟัลต์กว้าง 2.3 ม. ความลาดหลังทาง 3% **รูปที่ 3-6** แสดงภาพหน้าตัดถนนในช่วงดังกล่าว

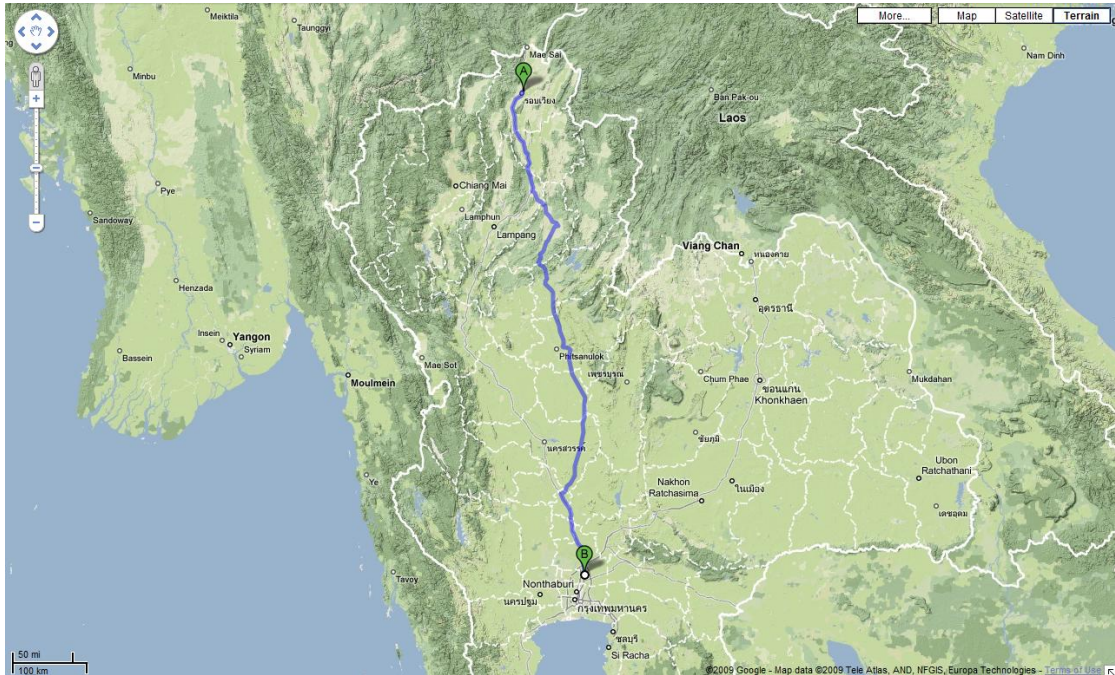
รูปที่ 3-7 เส้นทางของรถตู้

ผู้ขับขี่ให้ข้อมูลกับเจ้าหน้าที่ว่า ตนได้เดินทางกลับมาจากส่งผู้โดยสารที่จ. เชียงราย ระยะทางห่างจากกรุงเทพฯ ประมาณ 750 กม. และยอมรับกับเจ้าหน้าที่ตำรวจว่ารู้สึกง่วงนอนและเพลอหลับไปขณะลงจากทางต่างระดับ คลองหลวง ทำให้รถค่อยๆ หลุดออกจากถนน ซึ่งจากการสอบถามเจ้าหน้าที่โรงพยาบาลและเจ้าหน้าที่ตำรวจไม่พบว่าผู้ขับขี่อยู่ในสภาพมีเมาแต่อย่างใด รวมทั้งผู้เห็นเหตุการณ์ก็กล่าวว่าไม่มีรถคู่กรณีมาเกี่ยวข้องจนทำให้รถตู้เสียหลักแต่อย่างใดเช่นกัน

ศูนย์วิจัยอุบัติเหตุแห่งประเทศไทยประเมินองค์ประกอบของการเกิดเหตุในกรณีนี้ได้ว่า เกิดจากการง่วงขณะขับ ซึ่งทำให้รถเสียหลักหลุดออกจากถนนและพุ่งชนท้ายรถตู้ที่จอดอยู่ ความรุนแรงของอุบัติเหตุเพิ่มขึ้นจากการที่ไม่มีการป้องกันวัตถุอันตรายข้างทาง
