Case ID: 090318-01

ลำดับเหตุการณ์

เมื่อเวลาประมาณ 09:00 น. ของวันพุธที่ 18 มีนาคม พ.ศ. 2552 เกิดอุบัติเหตุรถโดยสารประจำทางสาย กรุงเทพฯ-แม่สอดพลิกคว่ำบริเวณกิโลเมตรที่ 42+600 ทางหลวงหมายเลข 32 อ.บางปะหัน จ.พระนครศรีอยุธยา (รูปที่ 3-1) ทิศทางมุ่งหน้าจ.อ่างทอง เป็นเหตุให้ผู้โดยสารทั้งหมด 37 คน เสียชีวิต 4 ราย บาดเจ็บสาหัส 7 ราย และบาดเจ็บเล็กน้อย 26 ราย

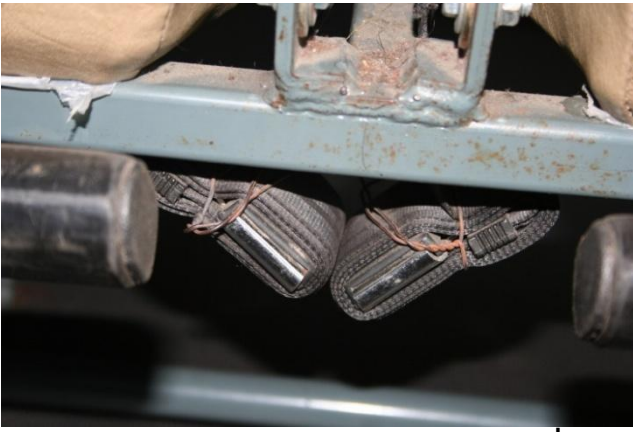
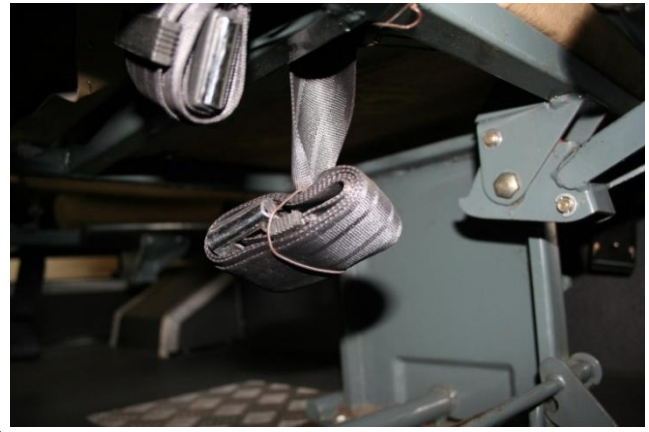
รูปที่ 3-5 เชื่อมขัดนิรภัย

สำหรับชั้นบนนั้นติดตั้งเบาะที่นั่งผู้โดยสารจำนวน 12 แถว โดยเว้นแถวที่ 1 6 และ 7 ทางด้านซ้ายมือสำหรับบันไดขึ้นลง ในแถวสุดท้ายนั้นติดตั้งเป็นแถวยาว 5 ตัวเรียงกัน ซึ่งเบาะที่นั่งแต่ละชุดนั้นจะยึดติดที่นั่งสองตัวเข้ากับตัวรถ โดยใช้ตะขอเกี่ยวเข้ากับขอบทางเดินหนึ่งตัว และใช้น็อตยึดติดกับแผ่นเหล็กด้านหลังตัวรถอีกหนึ่งตัว (รูปที่ 3-4) มีระยะห่างระหว่างเบาะหนึ่ง 85 ซม. และมีเพียงเบาะที่นั่งแถวสุดท้ายเท่านั้นที่ยึดติดกับพื้นรถโดยตรง นอกจากนี้ เข็มขัดนิรภัยแบบสองจุดได้รับการติดตั้งที่เบาะที่นั่งทุกตัว อย่างไรก็ตาม สายเข็มขัดนี้ได้ถูกมัดแน่นและยึดเก็บไว้ด้านหลังของเบาะที่นั่ง (รูปที่ 3-5)

เหตุการณ์สำคัญที่สุดที่มีผลต่อการบาดเจ็บของผู้ประสบอุบัติเหตุ คือ เหตุการณ์ที่มีการถ่ายทอดพลังงานจากการชน ทำให้ผู้โดยสารภายในเคลื่อนที่ไปตามแรงดังกล่าว พุ่งชนเข้ากับส่วนประกอบภายในรถ หรือผู้โดยสารอาจจะพุ่งชนกันเองได้ ซึ่งอุบัติเหตุในครั้งนี้นี้ แม้ว่าจะมีการติดตั้งเข็มขัดนิรภัยไว้ทุกเบาะที่นั่ง แต่จากการสอบถามผู้ประสบอุบัติเหตุไม่พบว่ามีผู้โดยสารคนใดใช้เข็มขัดนิรภัย โดยเฉพาะผู้เสียชีวิตทั้งสี่คนหลุดออกจากเบาะนั่งและเสียชีวิตอยู่ภายใต้ซาการถ

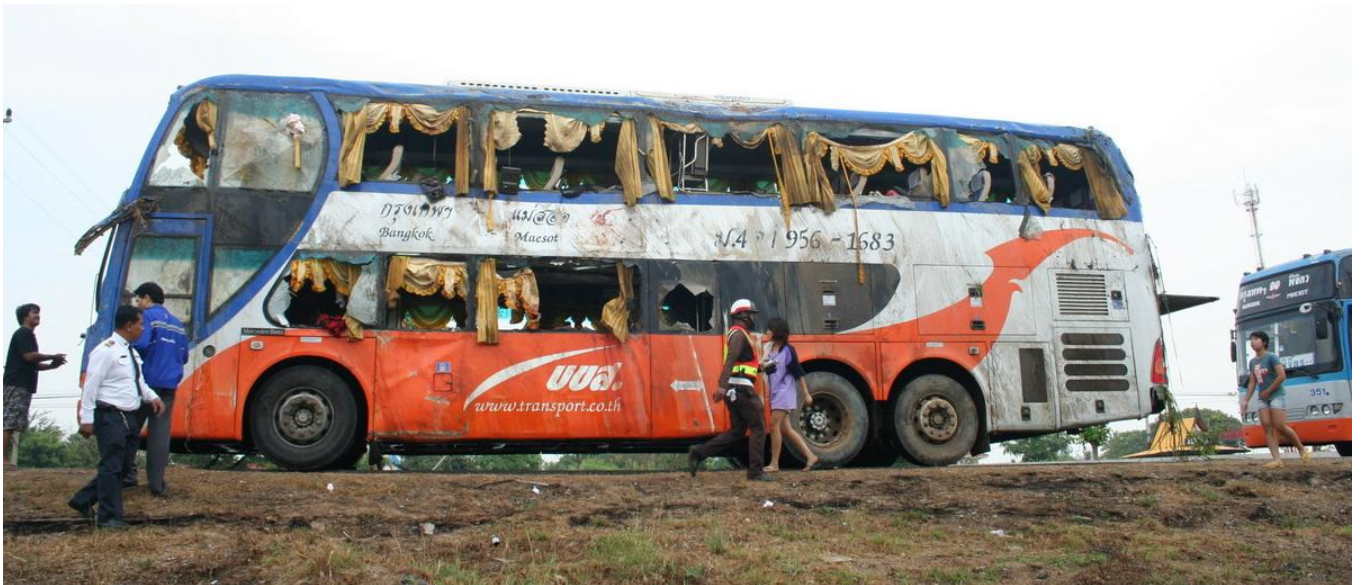
รูปที่ 3-6 ความเสียหายรถโดยสารด้านซ้าย

รถโดยสารไม่ได้รับความเสียหายที่แสดงให้เห็นถึงการยุบตัวจากการปะทะ มีเพียงรอยไถลที่เกิดขึ้นบริเวณซี่ก้านของตัวรถ พร้อมทั้งยังมีเศษดิน โคลน และหญ้า ติดอยู่บริเวณส่วนต่างๆ กระจกผู้ขับขี่และผู้โดยสารฝั่งซ้ายแตกและหลุดออกมา มีเพียงตำแหน่งเบาะนั่งที่ 1 เท่านั้นที่เกิดเพียงรอยร้าว และกระจกมองหลังด้านซ้ายได้รับความเสียหาย

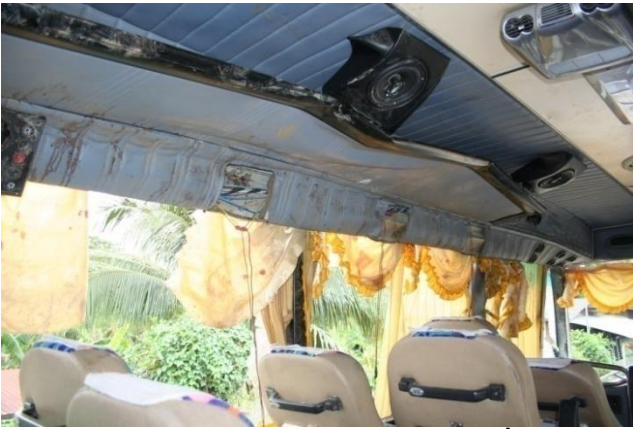
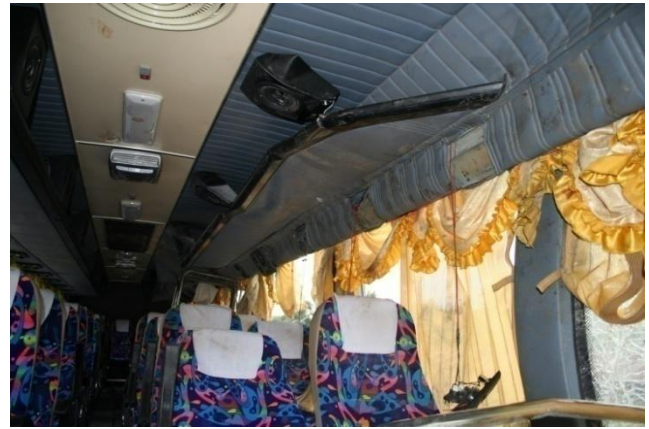
รูปที่ 3-7 ความเสียหายภายใน

ความเสียหายภายในรถเกิดขึ้นเพียงเล็กน้อยเท่านั้นที่บริเวณช่องเก็บสัมภาระทางด้านซ้าย ระหว่างเบาะนั่งที่สองถึงสี่ และแปดถึงเก้า ส่วนเบาะนั่งทุกตำแหน่งไม่พบความเสียหายใดๆ

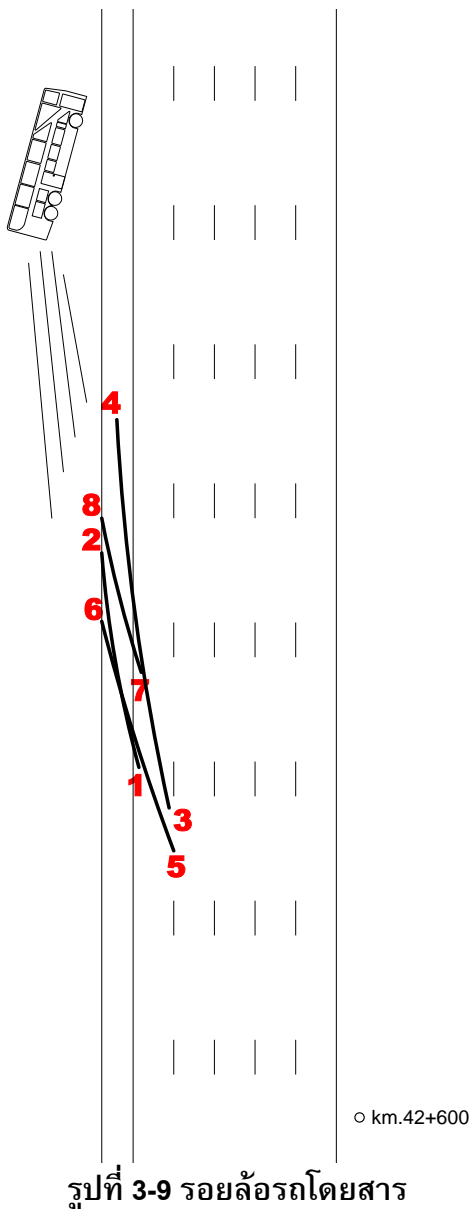
ในที่เกิดเหตุ พบกลุ่มรอยล้อของรถโดยสารเริ่มจากช่องจราจรที่สามนับจากขวามือ ไปสิ้นสุดที่ไหล่ทางด้านนอก ดังแสดงในรูปที่ 3-9 และตารางที่ 3-2 ซึ่งแสดงให้เห็นว่า รถโดยสารได้เริ่มไถลระหว่างช่องจราจรที่สองและสาม แต่ไม่มีระยะในการควบคุมรถกลับอย่างเพียงพอ ซึ่งจากหลักฐานที่พบก่อนจะถึงจุดที่รถหยุดสุดท้าย ไม่พบรอยล้อแต่อย่างใด นั้นแสดงให้เห็นว่ารถโดยสารได้เริ่มพลิกคว่ำทันทีเมื่อหลุดออกจากถนน และหยุดอยู่ในลักษณะตะแคงด้านซ้ายบนคันทาง

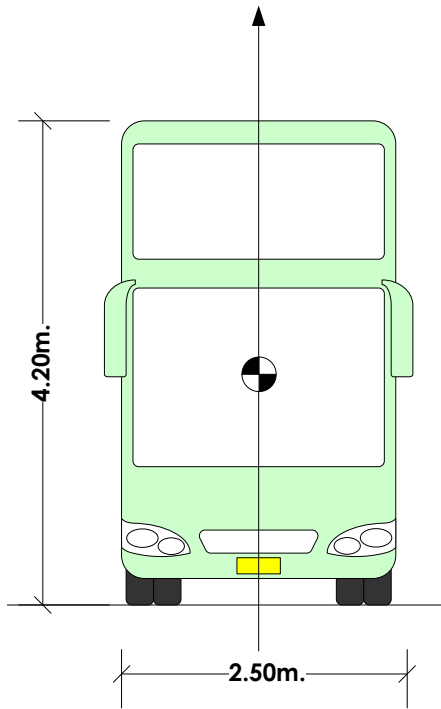
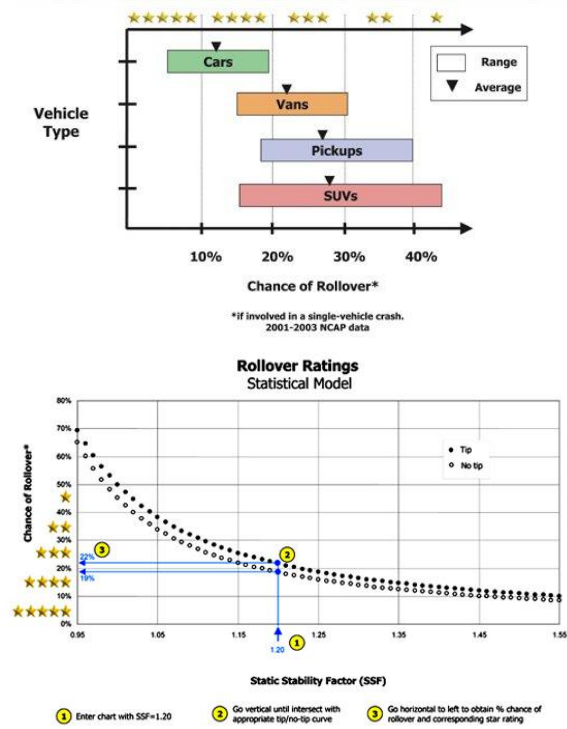
รูปที่ 3-11 โอกาสในการพลิกคว่ำของรถโดยสาร

รถที่นำออกสู่ท้องตลาดในสหรัฐอเมริกาจะมีการประเมินค่า SSF นี้ด้วย ซึ่งโดยทั่วไป รถยนต์ส่วนบุคคลจะมีค่า SSF ประมาณ 1.00 – 1.50 อย่างไรก็ตาม รถโดยสารคันดังกล่าวประเมินได้ว่ามีค่า SSF เพียง 0.80 ซึ่งถ้าหากลองนำมาเปรียบเทียบกราฟความเสี่ยงในการเกิดอุบัติเหตุรถพลิกคว่ำ จะพบว่ารถโดยสารคันดังกล่าวมีความเสี่ยงมากกว่ารถยนต์ทั่วไปถึง 8 เท่า
