ลำดับเหตุการณ์

ในคืนวันอาทิตย์ 14 กรกฎาคม พ.ศ. 2556 เวลาประมาณ 22:00 น. บริเวณสี่แยกปทุมวิไล ตรงข้ามศาลากลางเมืองปทุมธานี ได้เกิดเหตุรถยนต์พุ่งเข้าชนเสาไฟส่องสว่างบริเวณเกาะกลาง บริเวณประตูลำน้ำด้านซ้ายไหลเข้าชนเป็นรอยโอบเสาไฟส่องสว่างดังกล่าว สภาพรถพังยับเยิน แต่เคราะห์ดีเพราะเนื่องจากการปะทะเข้าที่ด้านซ้ายของตัวรถ ทำให้ผู้ขับขี่ที่โดยสารมาท่านเดียวในรถได้รับบาดเจ็บเพียงเล็กน้อยเท่านั้น

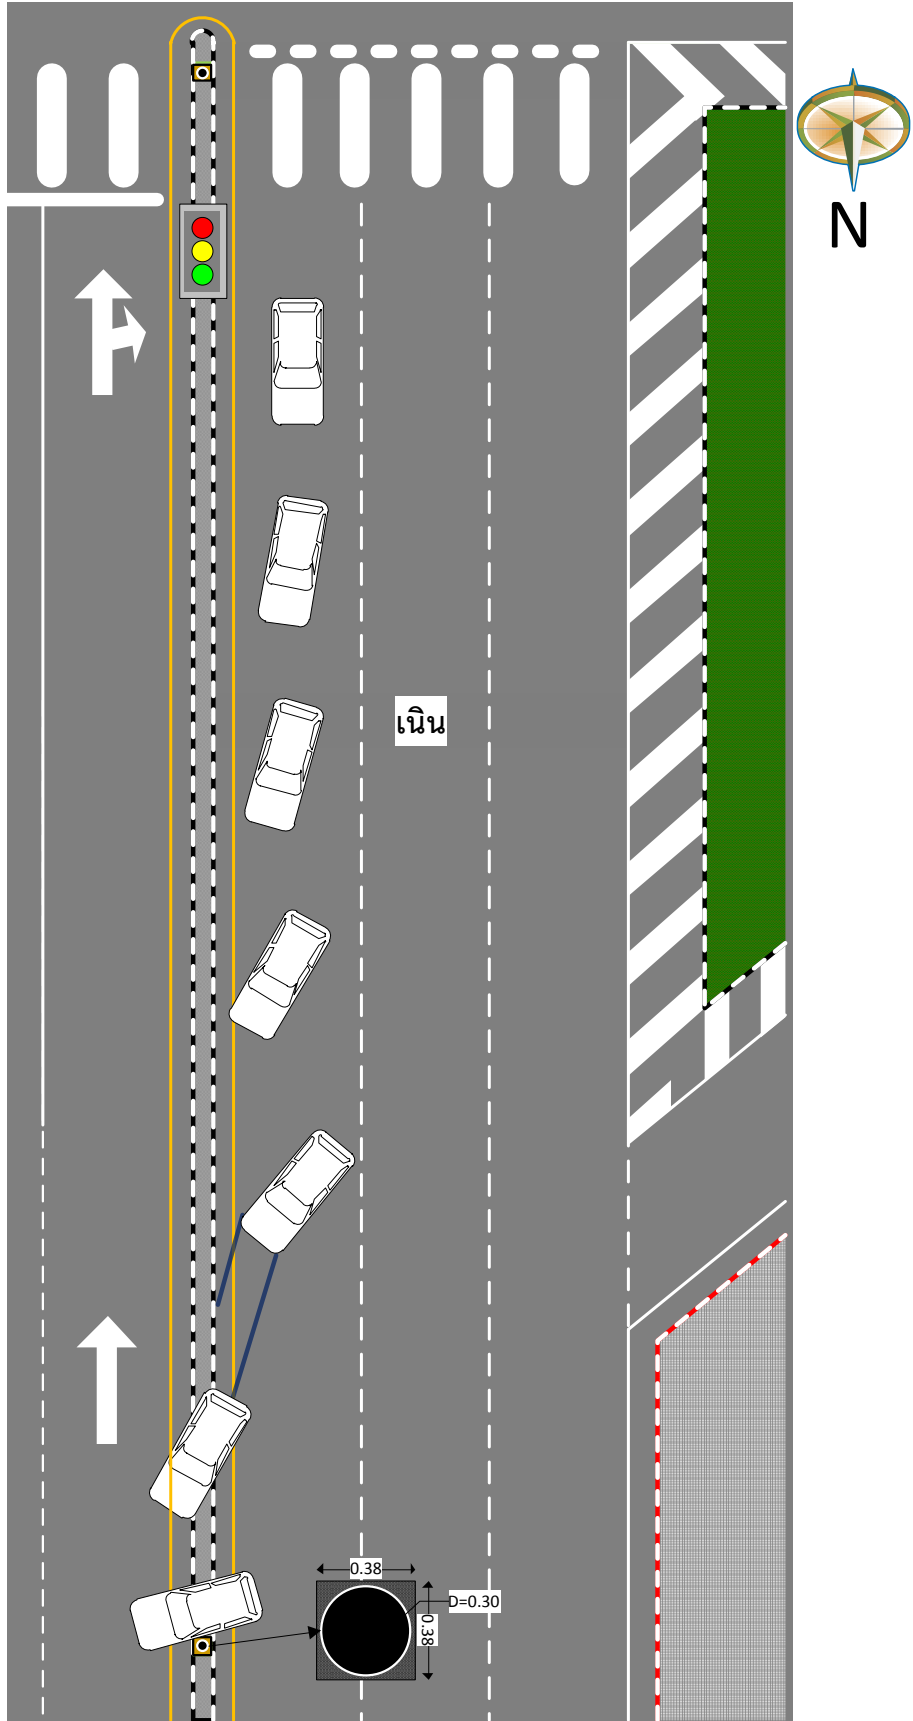
รูปที่ 2 ลำดับเหตุการณ์ของอุบัติเหตุจากภาพจำลอง

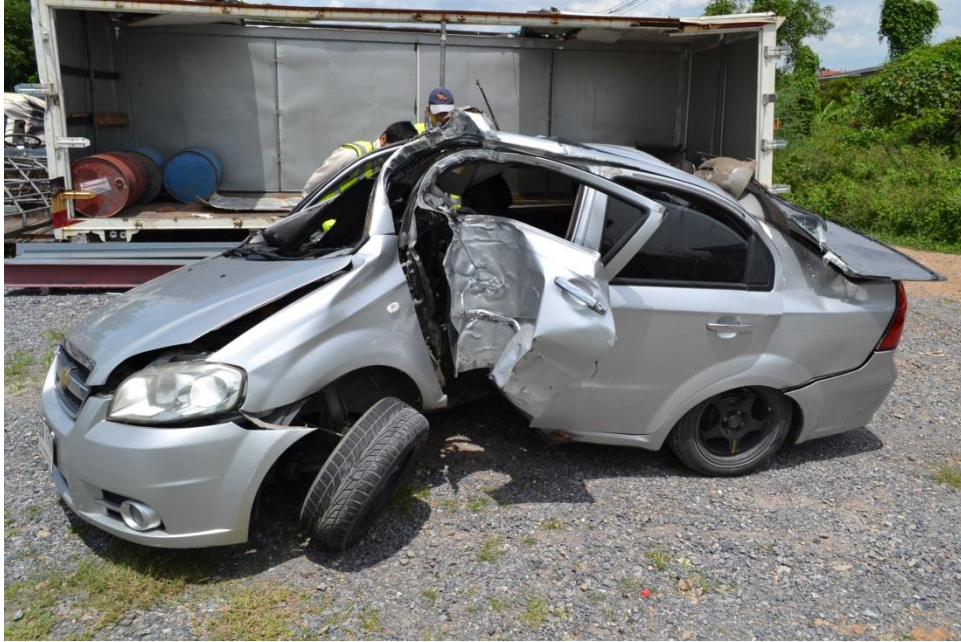
รถยนต์ V1 ได้รับความเสียหายอย่างหนักที่ด้านซ้ายของรถ (รูปที่ 3) เกิดรอยยุบตัวตั้งแต่ประตูหน้าซ้าย คานรถด้านข้าง ไปจนกระทั่งที่นั่งของผู้โดยสารด้านข้างคนขับ อีกแรงกระแทกยังส่งผลส่วนหน้าของรถพับเข้ามา ทำให้พบสภาพเสียหายที่เพลาล้อด้านหน้าซ้ายอีกด้วย นอกจากนี้ยังพบรอยถลอกทางด้านขวาของกันชนหน้า และยางล้อหน้าขวามีแผลแตก ทางกราบขวาของตัวรถได้รับความเสียหายเพียงเล็กน้อยจากการเสีรูปร่างที่ส่งผลจากการกระแทก ประตูด้านหลังขวายังสามารถใช้งานได้อย่างปกติ ทั้งนี้สามารถประเมินความเสียหายจากรอยชนของรถ V1 ตามหลัก CDC ได้ 10LP1AE3

รูปที่ 3 สภาพรถด้านซ้ายหลังเกิดเหตุ

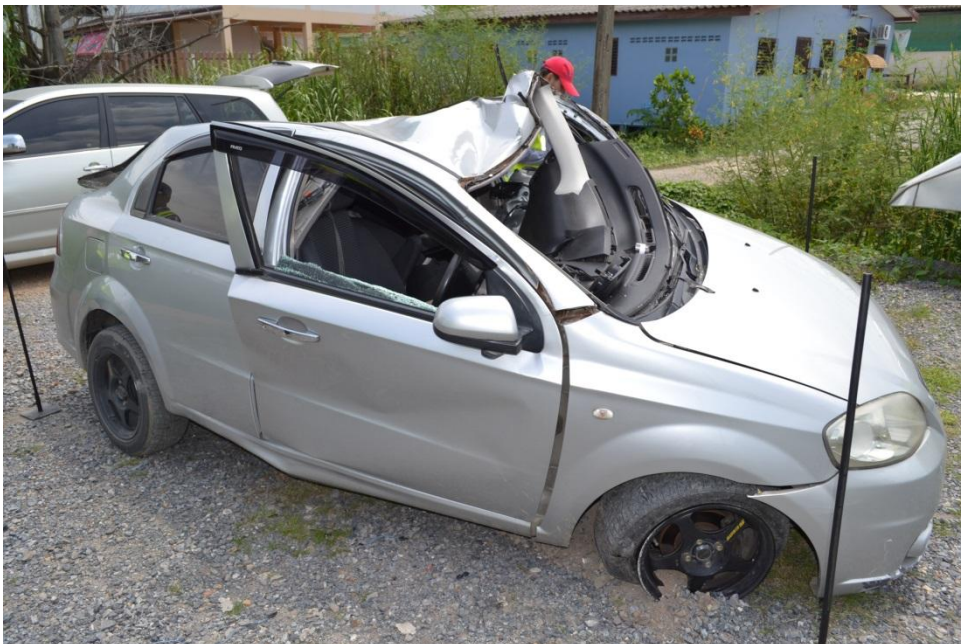
รูปที่ 4 สภาพรถด้านขวาหลังเกิดเหตุ

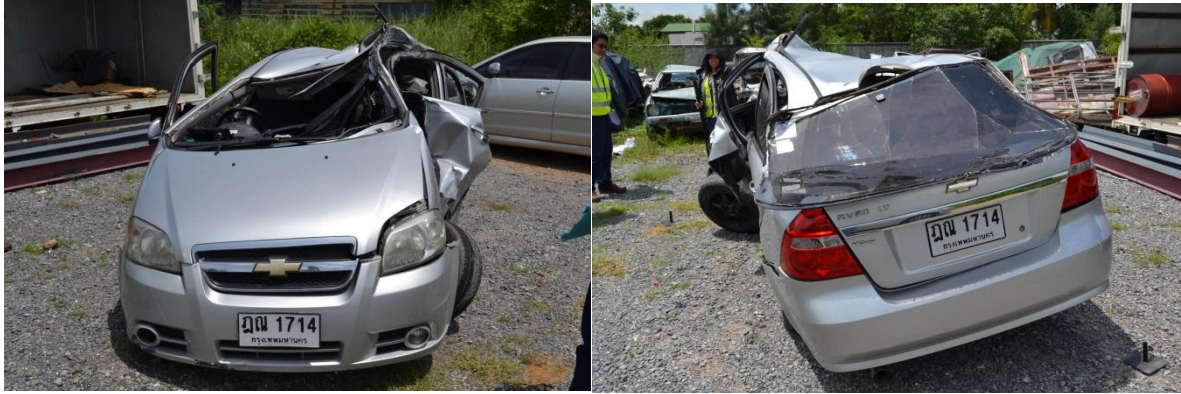
รูปที่ 5 สภาพรถด้านหน้า และด้านหลัง หลังเกิดเหตุ

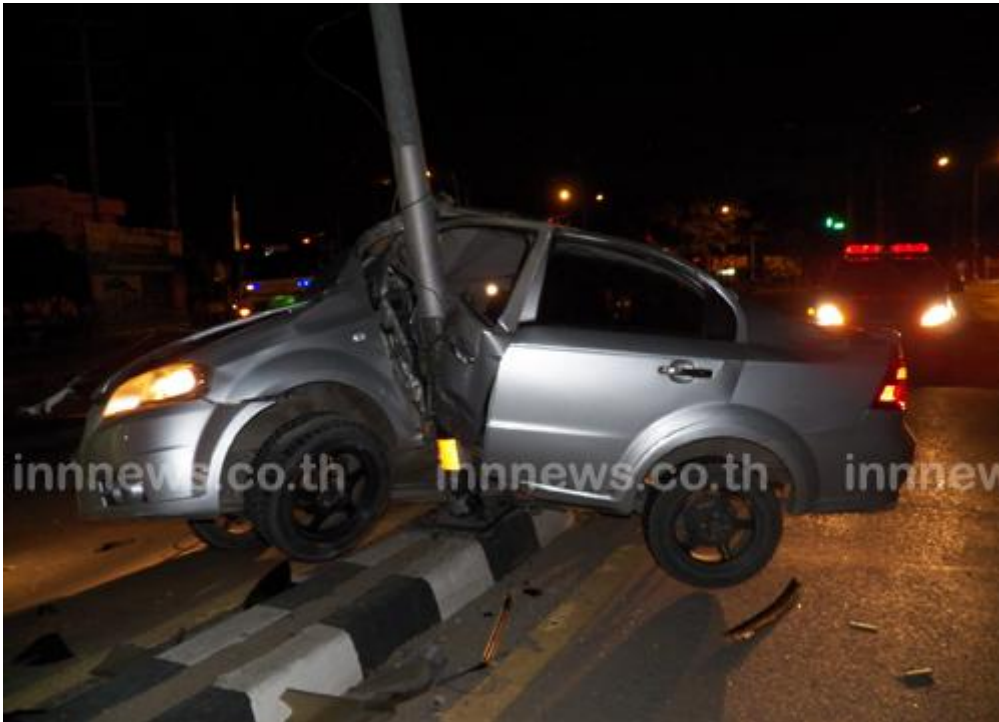
ส่วนเสาไฟส่องสว่างจากการตรวจสอบพบว่าเสาดังกล่าวยังมีสภาพโครงสร้างคงเดิมไม่มีการเสียรูปร่างแต่อย่างใด พบแต่รอยสีถลอกจำนวนหนึ่ง และที่ฐานเสาไฟมีสภาพเสียหายของอุปกรณ์ยึดรั้งเล็กน้อย แต่สภาพเสียหายที่เห็นได้ชัดคือโคมไฟส่องสว่างทั้งสองของเสาไฟได้หล่นลงมา

รูปที่ 6 สภาพรถ ณ ที่เกิดเหตุ
ที่มา สำนักข่าว INN

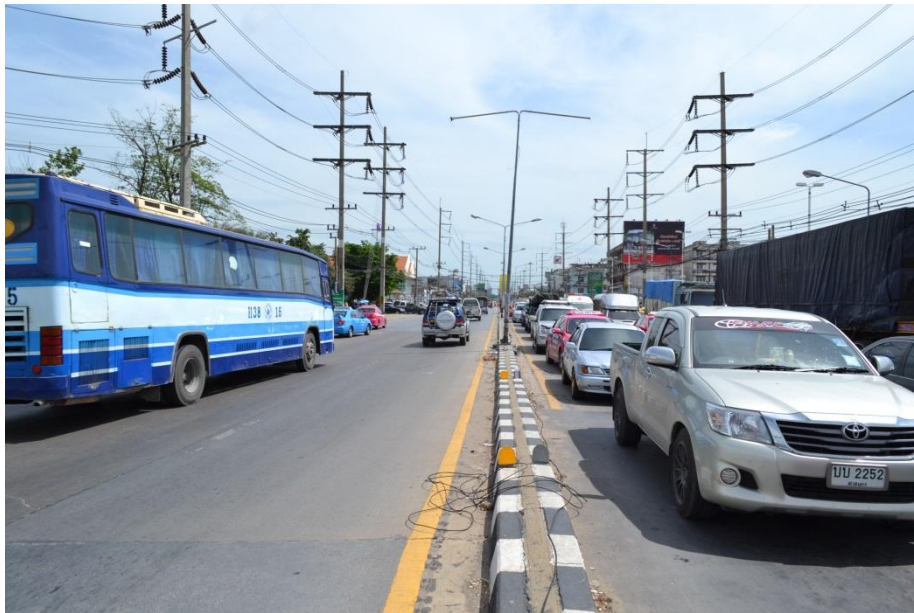
ที่เกิดเหตุรถพ่วงชนเสาไฟส่องสว่าง บนถนนทางหลวงสาย 311 ตั้งอยู่บริเวณทิศเหนือของสี่แยกปทุมวิไล ที่เกิดเหตุถือเป็นเขตใจกลางเมืองปทุมธานี ซึ่งอยู่บริเวณหน้าศาลากลางและศูนย์ราชการจังหวัดปทุมธานี และมีห้างสรรพสินค้าเทสโก้โลตัสอยู่ในด้านตรงกันข้าม ในบริเวณสี่แยกปทุมวิไลยังมีสถานที่สำคัญๆ โดยรอบอีก เช่น โรงพยาบาลปทุมธานี โรงเรียนปทุมวิไล อีกทั้งยังเป็น งามุ่งสู่ตลาดเมืองปทุมธานีในทิศตะวันออกอีกด้วย จึงถือได้ว่าเป็นทางแยกที่สำคัญแยกหนึ่งและมีปริมาณการจราจรคับคั่งอย่างต่อเนื่อง นอกจากนี้จากการสำรวจในที่เกิดเหตุยังพบเนินบนถนนซึ่งเกิดจากการทรุดตัวที่ไม่เท่ากันของถนนบริเวณทิศใต้ของจุดเกิดเหตุประมาณ 2.8 เมตร ซึ่งจากการสอบถามคนในพื้นที่พบว่าบริเวณเนินดังกล่าวเป็นทางระบายน้ำมาก่อน ทำให้บริเวณนั้นเกิดการทรุดตัวที่ไม่เท่ากันกับพื้นถนนในบริเวณอื่นจึงเกิดเป็นเนินขึ้นมา ในที่เกิดเหตุยังพบร่องรอยเบรคแบบไถล(Yaw Mark) ยาวประมาณ 5 เมตร และรอยกระแทกที่ขอบของเกาะกลาง

รูปที่ 9 บริเวณที่เกิดเหตุ ในทิศทางเดียวกับรถที่ประสบอุบัติเหตุ

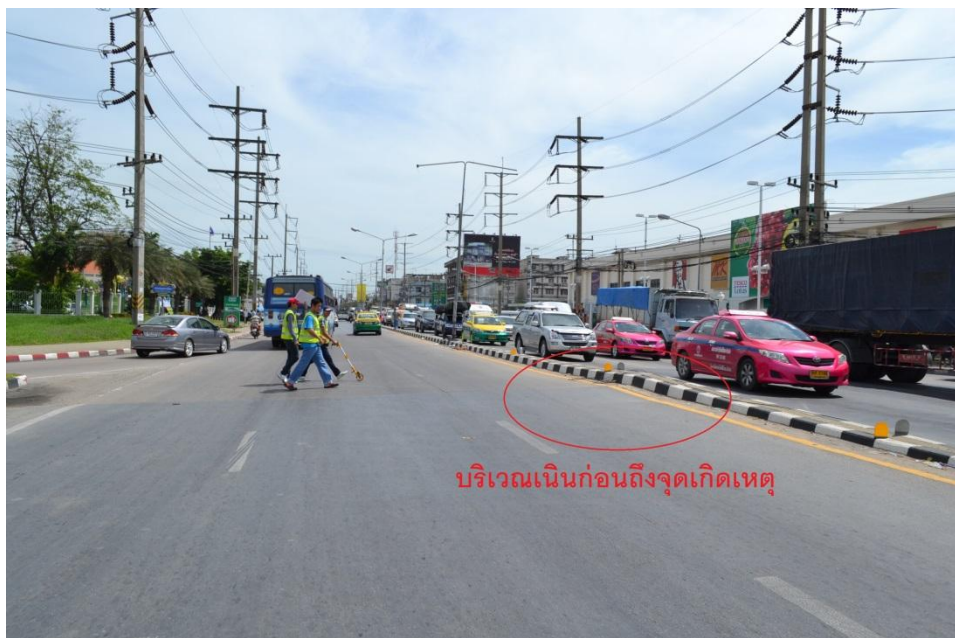
จากการลงตรวจสอบที่เกิดเหตุพบว่า ก่อนถึงเสาไฟจุดเกิดเหตุ นั้น พบเนินบนถนนซึ่งเกิดจากการยุบตัวที่ไม่เท่ากันของถนน จากการสอบถามประชาชนในพื้นที่ กล่าวว่าบริเวณดังกล่าวเคยเป็นคลองระบายน้ำเล็กๆ มาก่อน จากนั้นได้มีการถมคลองดังกล่าวทำให้พื้นถนนทรุดตัวไม่เท่ากัน เมื่อผู้ประสบอุบัติเหตุขับรถผ่านเนินมาด้วยความเร็วสูงอาจทำให้ผู้ขับขี่เสียการควบคุมรถไปได้

รูปที่ 10 บริเวณเนินก่อนถึงจุดเกิดเหตุ
