ลำดับเหตุการณ์

เมื่อเวลาประมาณ 15:00 น. ของวันอาทิตย์ที่ 1 กันยายน พ.ศ. 2556 มีรายงานการเกิดอุบัติเหตุรถตู้พุ่งชนเข้ากับรถบรรทุก 18 ล้อ อุบัติเหตุเกิดขึ้นบนถนน 2 ช่องจราจร บนถนนทางหลวงหมายเลข 359 สระแก้ว-เขาหินซ้อน บริเวณหลักกิโลเมตรที่ 59+000 หน้าสถานีเชื้อเพลิง NGV จากแรงปะทะทำให้ผู้โดยสารในรถตู้และคนขับรวมสองคนเสียชีวิตทันทีในที่เกิดเหตุ นอกจากนั้นตัวรถตู้ยังได้รับความเสียหายอย่างหนักบริเวณหน้าด้านของตัวรถ รถบรรทุกคู่กรณีเป็นรถบรรทุกพ่วงแบบสองตอนซึ่งได้รับความเสียหายเพียงเล็กน้อยทางด้านซ้ายของรถตัวแม่ จากข้อมูลที่ได้รับหลักเกิดเหตุ พบว่ารถตู้ดังกล่าวได้รับผู้โดยสารซึ่งเป็นนักท่องเที่ยวต่างชาติมาจากชายแดนกัมพูชาที่ อ. รัษฎาประเทศ และขับมุ่งหน้าตะวันตกเข้าสู่กรุงเทพ ในขณะที่รถบรรทุกขับมุ่งหน้าตะวันตกไปทางชายแดน (รูปที่ 1) เมื่อถึงจุดเกิดเหตุได้มีรถคันหนึ่งซึ่งขับอยู่ข้างหน้าของรถตู้ ได้เลี้ยวขวาอย่างกะทันหันเพื่อเข้าสู่สถานีเชื้อเพลิง NGV ซึ่งเป็นเหตุทำให้รถบรรทุกต้องเบรคกะทันหัน แต่ด้วยแรงเฉื่อยที่ยังมีจากรถบรรทุกพ่วงตัวลูกทำให้รถเสียการควบคุมไหลออกไปทางด้านขวาและพุ่งชนรถตู้ในที่สุด ดังเช่นแผนภูมิลักษณะการเกิดเหตุในรูปที่ 2

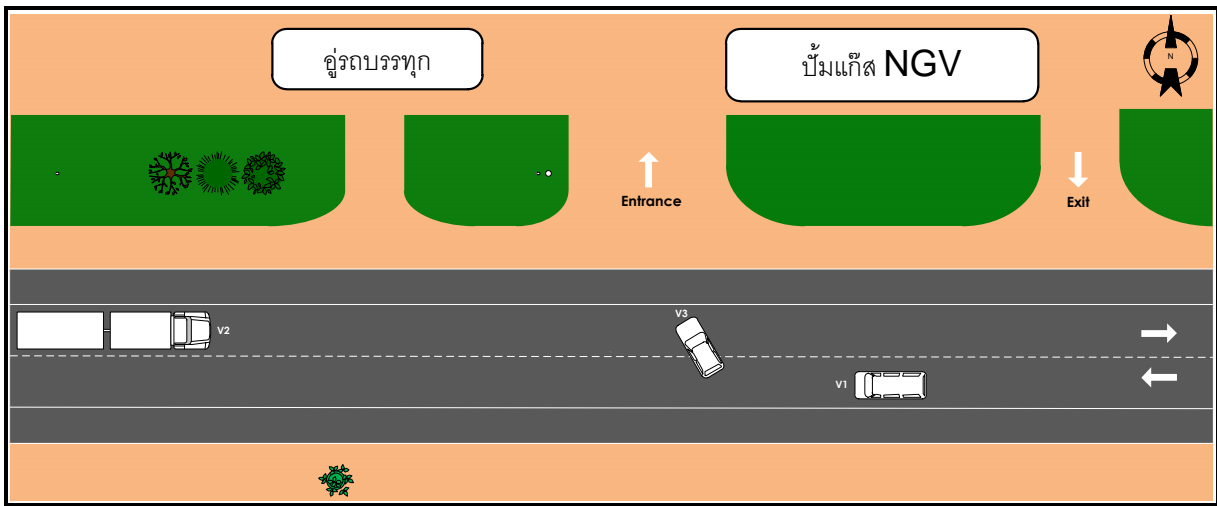
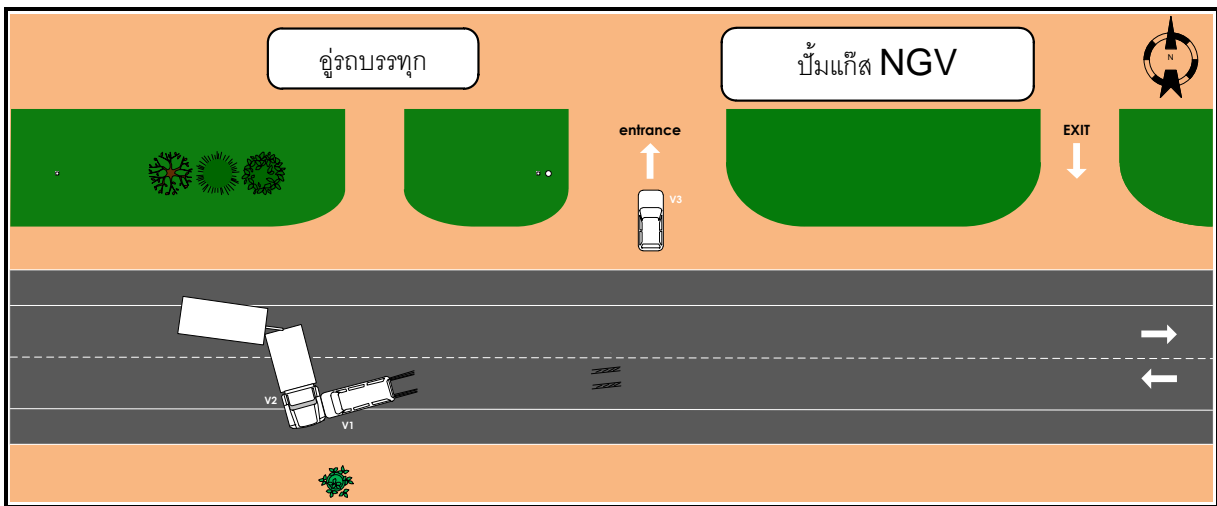
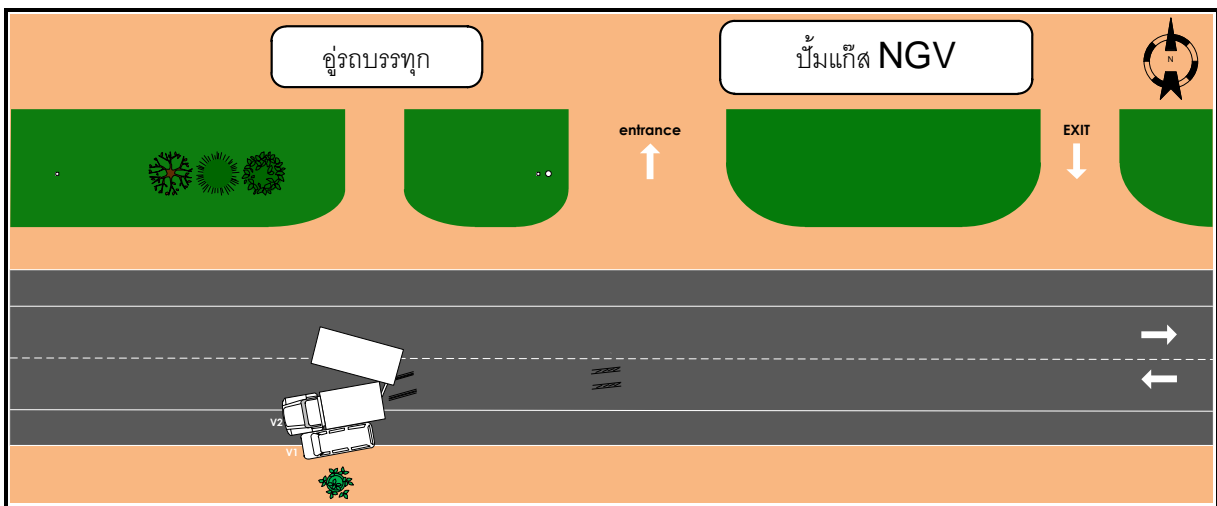
รูปที่ 2 แผนภูมิลักษณะก่อนเกิดเหตุ(A), ขณะปะทะ(B, จุดPOI), และหลังปะทะ(C, จุดPOR)

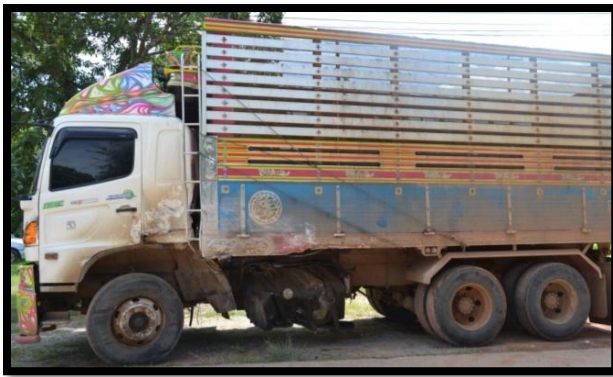
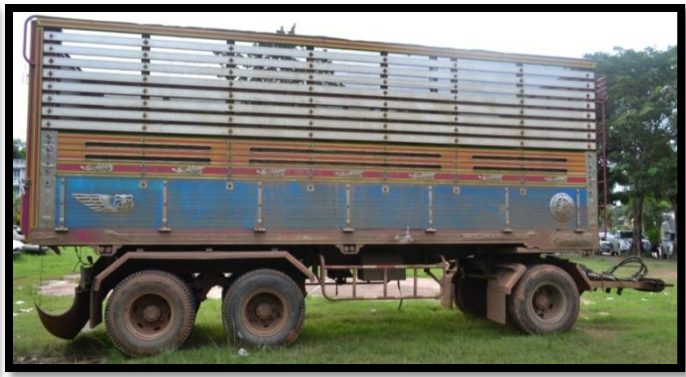
ความเสียหายที่เกิดขึ้นที่รถบรรทุกมีเพียงรอยยุบตัวทางด้านซ้าย รอยยุบตัวซึ่งเกิดจากแรงปะทะจากรถตู้กินบริเวณประตูซ้าย ส่วนห้องคนขับทางด้านซ้าย รวมไปถึงล้อและแกนล้อทางด้านซ้าย แต่ส่วนที่ชัดเจนที่สุดคือรอยยุบตัวบนถังน้ำมันที่ติดตั้งอยู่ทางซ้ายของตัวรถ นอกจากนั้นแล้ว ขณะตรวจสอบสถานที่เกิดเหตุยังพบว่าคนขับได้ขับรถบรรทุกกลับมาจากสถานีตำรวจมายังรถบรรทุกใกล้จุดเกิดเหตุ ทำให้สามารถกล่าวได้ว่าถังน้ำมันไม่ได้เสียหายหรือรั่วจากแรงปะทะและยังสามารถบรรจุน้ำมันเพื่อขับต่อไปได้ ในส่วนอื่นๆ นอกจากที่กล่าวมาของตัวรถไม่ได้รับความเสียหาย แม้แต่เพียงเล็กน้อยทั้งส่วนลากและส่วนพ่วง จากการตรวจสอบพบว่ารถบรรทุกคันดังกล่าวไม่ได้บรรทุกสินค้ามาแต่อย่างใด

รูปที่ 3 ความเสียหายของรถบรรทุก(V1)

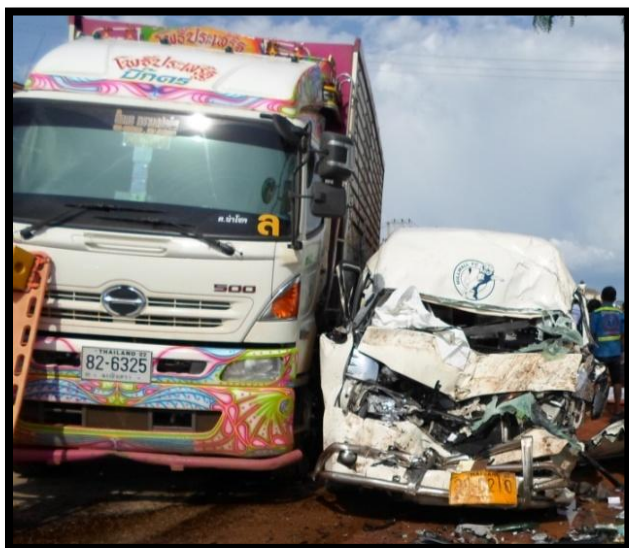
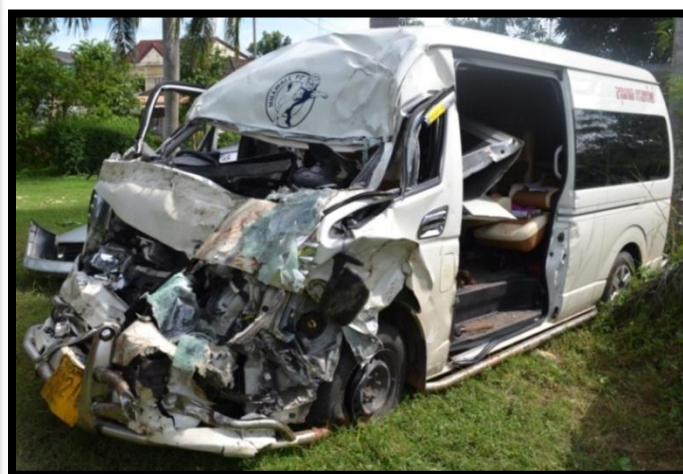
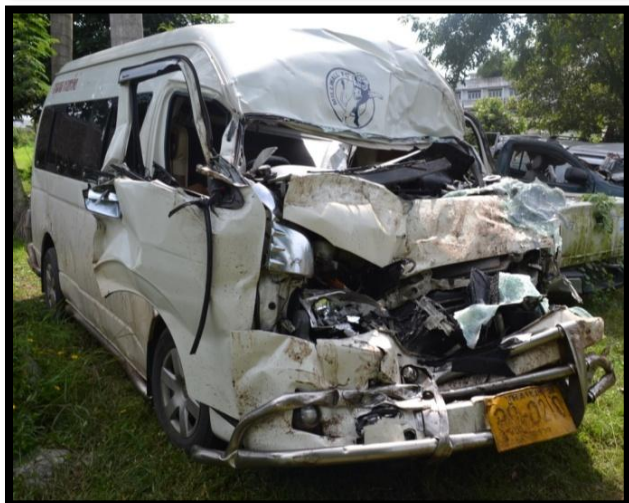
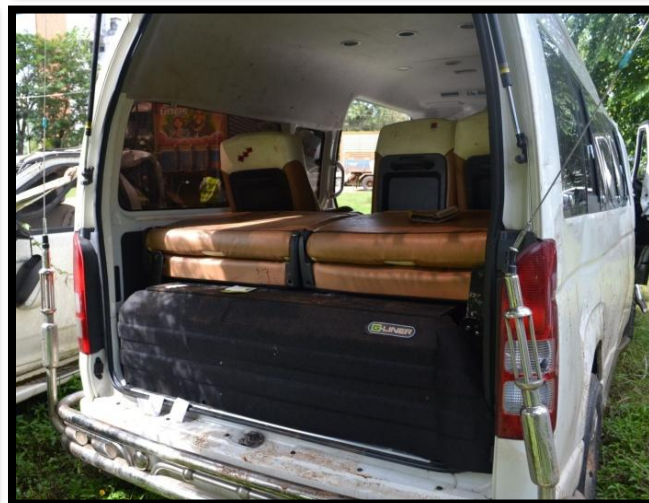
จากการตรวจสอบพบรอยยุบตัวขนาดใหญ่ที่ส่วนหน้าของตัวรถตั้งแต่ฝากระโปรงหน้า(รูปที่ 6) เครื่องยนต์ได้รับความเสียหาย กระจกหน้าแตก ยุบตัวไปจนถึงพื้นที่คนขับและที่นั่งเบาะหน้าและประตูหน้าต่างซ้ายและขวา แรงปะทะยังทำให้ล้อหน้าซ้ายได้รับความเสียหายอีกด้วย จากการสัมภาษณ์ผู้รอดชีวิตจากอุบัติเหตุพบว่า ผู้โดยสารที่รอดชีวิตส่วนใหญ่ถูกช่วยเหลือจากหน่วยกู้ภัยให้ออกจากตัวรถทางประตูหลังเนื่องจากประตูผู้โดยสารซึ่งเป็นประตูเลื่อนทางด้านซ้ายของตัวรถนั้นไม่สามารถเปิดออกได้เนื่องจากแรงปะทะ และเนื่องจากเป็นการปะทะทางด้านหน้าจึงไม่มีความเสียหายบริเวณท้ายรถ ดังที่แสดงในรูปที่ 6

รูปที่ 6 สภาพความเสียหายภายนอกของรถตู้ V2

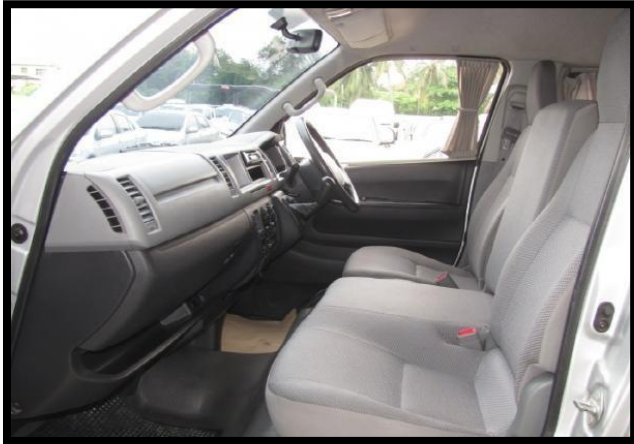
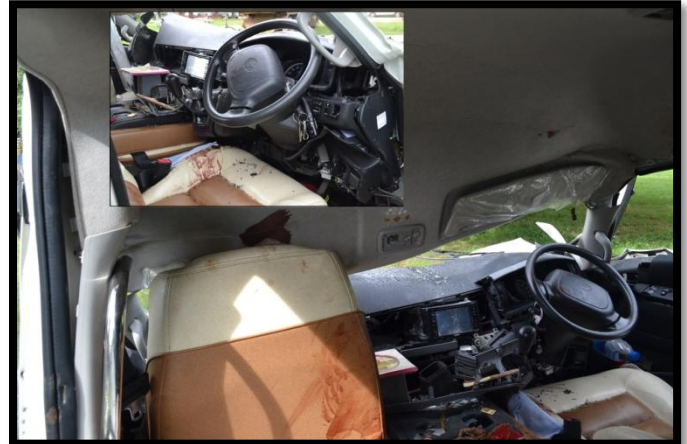
สภาพความเสียหายภายในเป็นไปดังที่แสดงไว้ในรูปที่ 7b โดยแรงปะทะทำให้ส่วนโครงรถทางด้านหน้าเสียรูปร่างจนถึงแถวที่นั่งคนขับรวมไปทั้งกระจังหน้าและกระจกหน้า ระยะระหว่างเบาะที่นั่งและเครื่องเล่นวิทยุมีระยะแคบลงมาจากระยะวางเท้าในรถตู้สภาพปกติเนื่องจากการเสียรูปร่าง (รูปที่ 7a) คอนโซลด้านหน้าก็ได้รับความเสียหายทะลุมาจากเครื่องยนต์และส่วนอื่นๆ ด้านหน้ารถ

รูปที่ 7 (a) โครงสร้างภายในดั้งเดิมของรถตู้ในรุ่นเดียวกัน, (b) สภาพภายในด้านหน้าหลังเกิดเหตุ

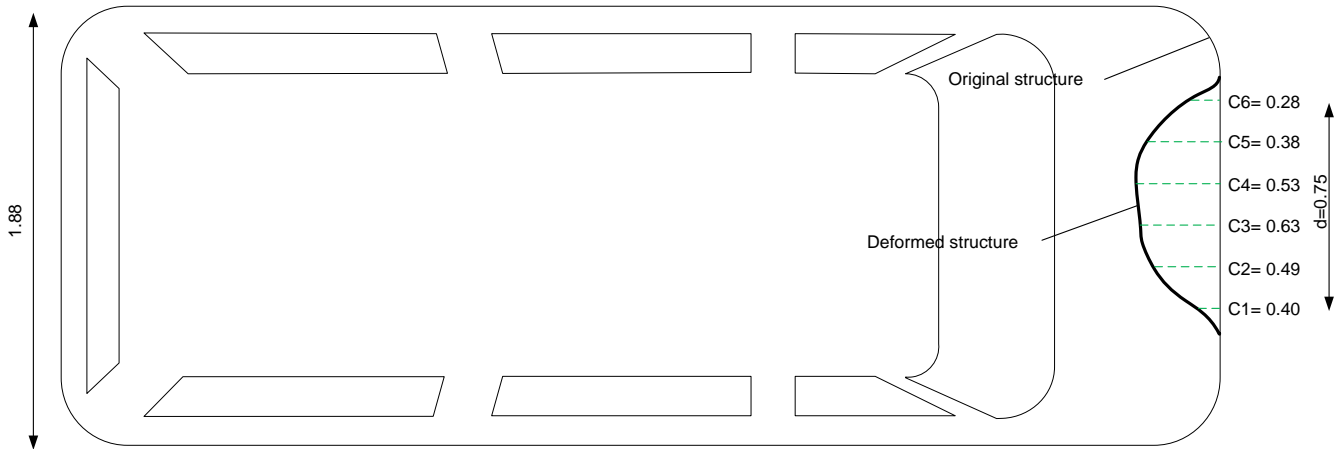
รูปที่ 8 แผนภูมิความเสียหายของรถตู้ V2

ศูนย์วิจัยอุบัติเหตุแห่งประเทศไทยได้ทำการวิเคราะห์ความเร็วก่อนเกิดเหตุจากรอยยูปตัวหลังการชนตามที่ระบุได้ในรูปที่ 8 ซึ่งขั้นตอนการคำนวณและผลการวิเคราะห์เป็นไปตามขั้นตอนข้างล่างนี้

$$\text{ความเร็วขณะปะทะ} = 28.98 \text{ m/s} = \mathbf{104.35 \text{ km/h}}$$

$$\text{ความเร็วก่อนเหยียบเบรค} = 31.15 \text{ m/s} = \mathbf{112.14 \text{ km/h}}$$

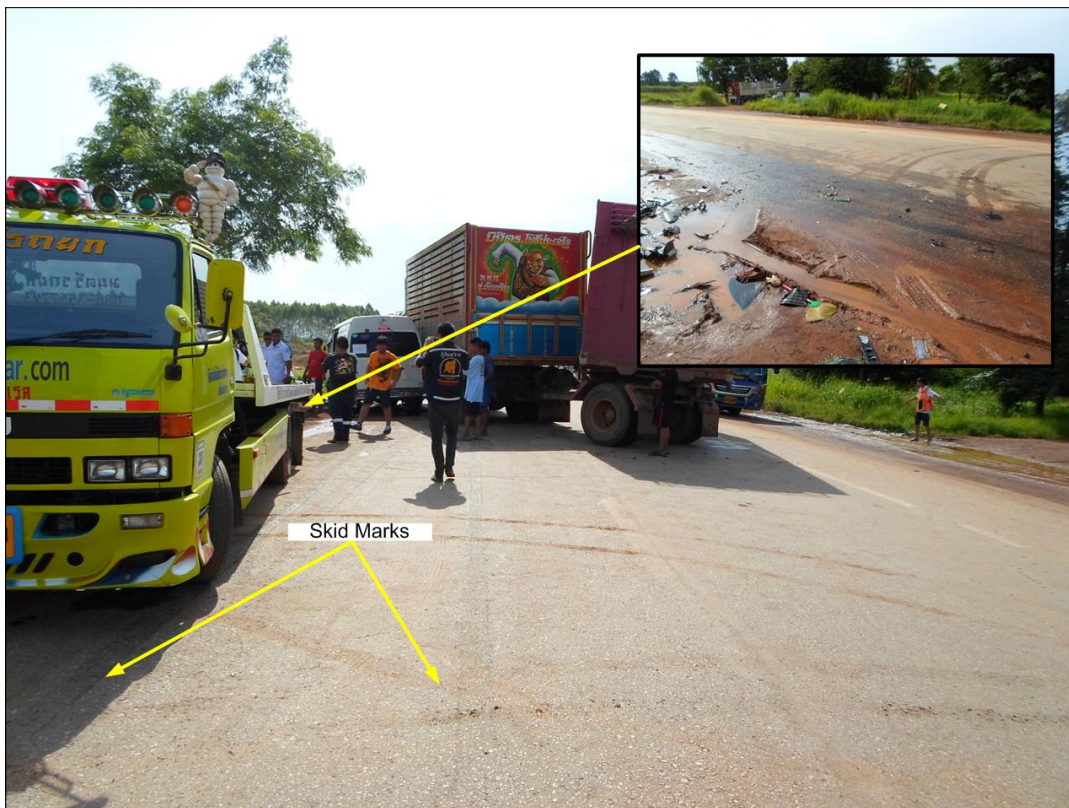
จากการตรวจสอบ ศูนย์วิจัยอุบัติเหตุฯ ได้พบรอยเบรคความยาว 16.6 เมตร ซึ่งสามารถสันนิษฐานได้ว่าเป็นรอยเบรคของล้อซ้ายและขวารถตู้ (V2) ดังที่แสดงในรูปที่ 9 แต่รอยเบรคดังกล่าวก็ยังมีร่องรอยไม่ชัดเจน ส่วนรอยเบรคหรือรอยไถลของรถบรรทุก (V1) นั้นไม่สามารถหาพบได้ บริเวณที่เกิดเหตุพบทางเข้าออกสู่อุ้งรถบรรทุกและทางเข้าออกสู่สถานีบริการเชื้อเพลิง NGV ซึ่งมีรอยล้อรถเข้าออกบนบริเวณถนนอยู่จำนวนมาก นอกจากหลักฐานที่พบในที่เกิดเหตุแล้ว ทางศูนย์วิจัยอุบัติเหตุฯ ยังได้รับภาพถ่ายในที่เกิดเหตุขณะหลังเกิดเหตุจากเจ้าหน้าที่ตำรวจเพื่อใช้วิเคราะห์ต่อไป

รูปที่ 9 รอยเบรคและรอยไถลที่เกิดเหตุ

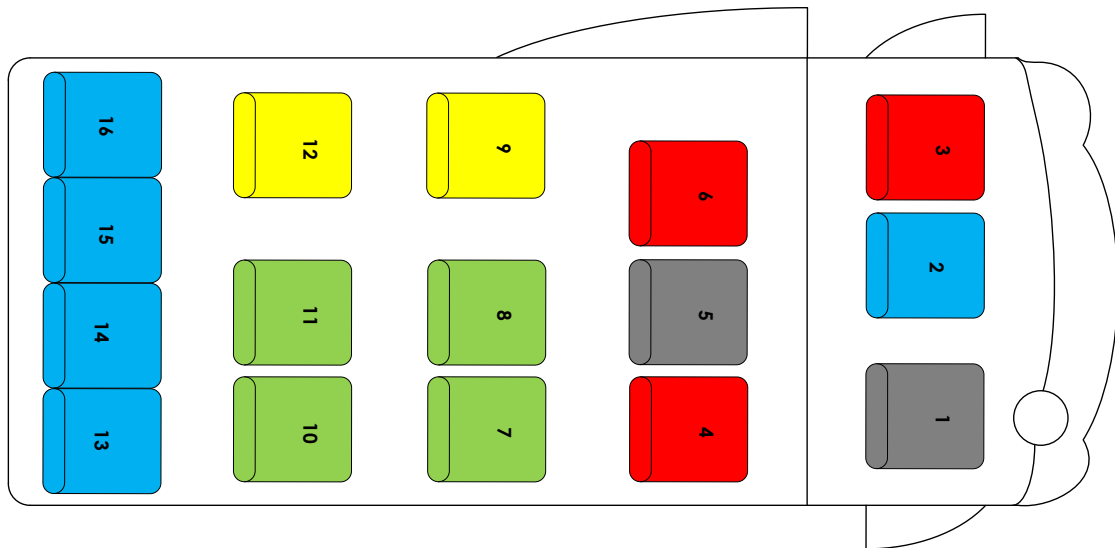
รูปที่ 10 แสดงถึงตำแหน่งและอาการบาดเจ็บของแต่ละที่นั่ง เนื่องจากอุบัติเหตุครั้งนี้มีการปะทะเข้าที่ส่วนหน้าของรถตู้ ทำให้ผู้โดยสารที่นั่งอยู่ทางด้านหน้าได้รับบาดเจ็บหนักกว่าผู้โดยสารในส่วนอื่น ตารางที่ 5 ระบุรายละเอียดการบาดเจ็บของผู้โดยสารต่างๆ อ้างอิงตามมาตรฐาน ICD 10

รูปที่ 10 ตำแหน่งที่นั่งและระดับอาการบาดเจ็บ

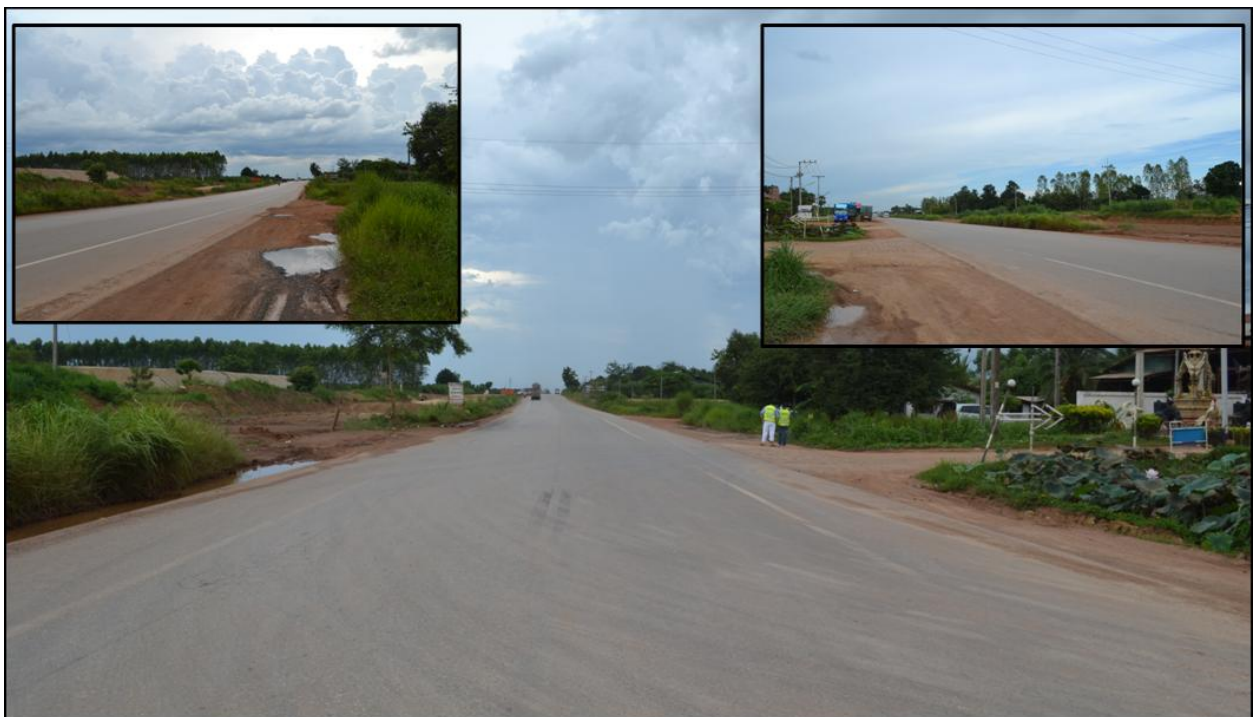
จากการสำรวจจุดเกิดเหตุ ศูนย์วิจัยอุบัติเหตุ พบจุดเชื่อมต่อจำนวน 3 จุดในบริเวณที่เกิดเหตุ กล่าวคือ จุดเข้าออก 1 จุดสำหรับรถบรรทุก และจุดเข้า และ ออก รวม 2 จุดสำหรับสถานีบริการเชื้อเพลิง NGV (รูปที่ 11) จากการสังเกตในช่วงเวลาเดียวกันกับเวลาที่เกิดเหตุ พบว่ามีรถเข้า-ออกจากถนนไปยังสถานี NGV เป็นจำนวนมาก (รูปที่ 12) ดังนั้นรถที่ต้องการจะเลี้ยวเข้า-ออก จากจุดเชื่อมต่อต้องใช้ความระมัดระวังในการเลี้ยวเข้า-ออก ทุกครั้ง นอกจากนี้แล้วจากรูปที่ 13 ยังจะเห็นได้ว่าถนนสองเลนที่มีเกาะกลางยังเปิดโอกาสให้รถสามารถเลี้ยวและแซงอย่างกะทันหันได้แม้ว่าจะมีการตีเส้นที่ห้ามแซงหรือเลี้ยวในช่วงถนนที่อันตรายก็ตาม ซึ่งเป็นหนึ่งในปัจจัยที่เกิดอุบัติเหตุ

รูปที่ 11 สภาพถนน ณ ที่เกิดเหตุ

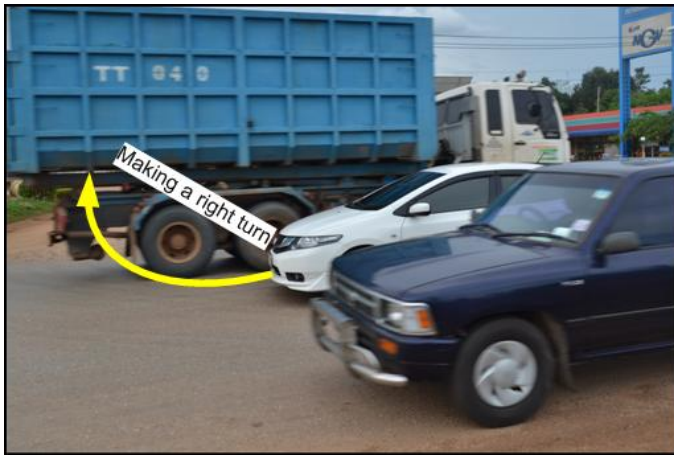
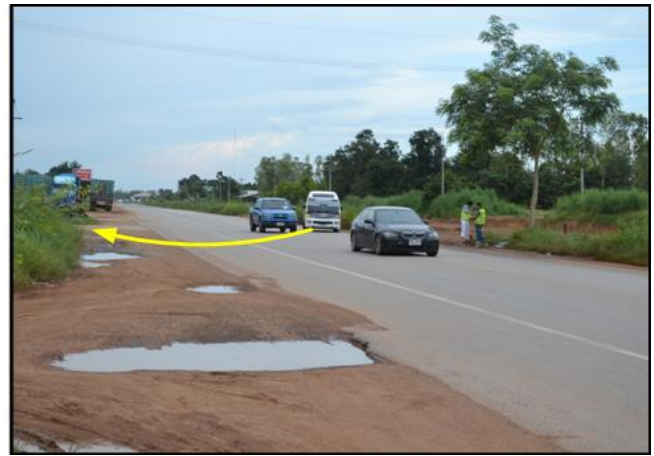
รูปที่ 12 กระแสจราจรที่ตัดกันบริเวณหน้าจุดเข้าออก

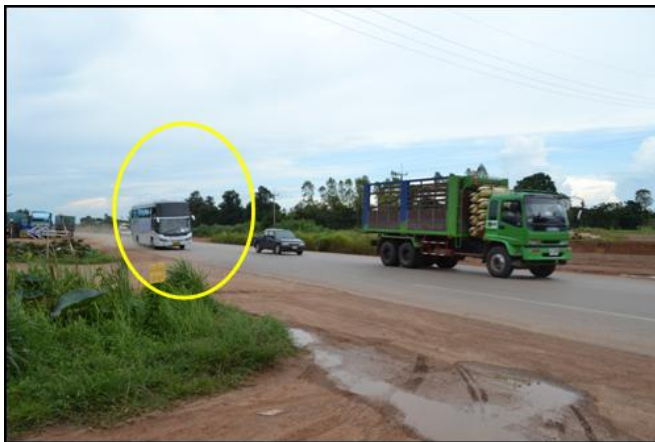
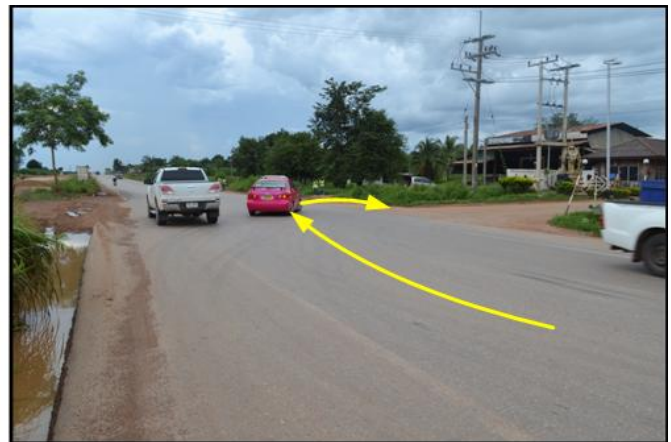
รูปที่ 13 การที่รถแซงหรือเลี้ยวซ้ายอย่างกะทันหันที่จุดเข้าออก
