Crash ID: 150221-01

ลำดับเหตุการณ์

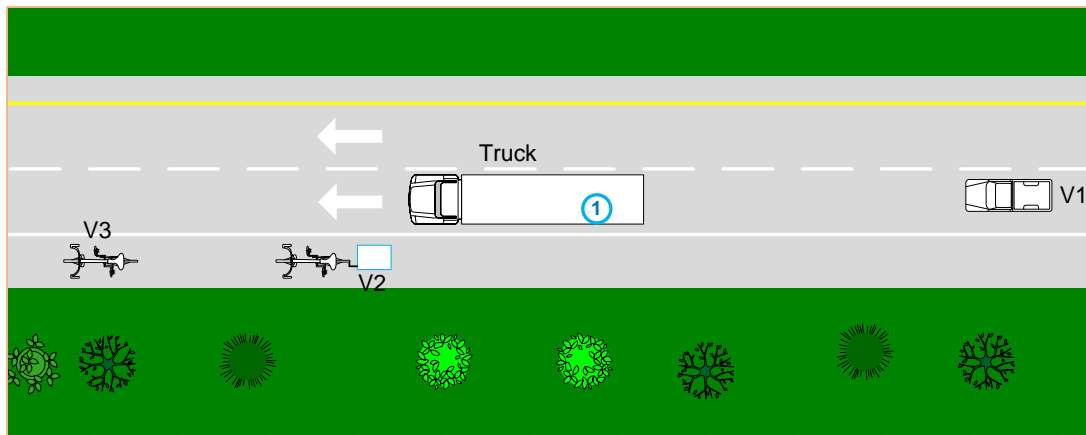
รูปที่ 2 ตำแหน่งการเคลื่อนที่ของรถ ก่อน เกิดอุบัติเหตุ

หลักฐานที่ได้จากการสืบค้นสาเหตุการเกิดอุบัติเหตุแสดงให้เห็นว่า คนขับรถกระบะไม่ได้ชะลอรถเพื่อรอให้รถบรรทุกเปลี่ยนช่องจราจรไปทางขวาอย่างสมบูรณ์ แต่พยายามแซงออกทางซ้ายโดยใช้พื้นที่บนไหล่ทางด้านนอก เพื่อหลบรถบรรทุกที่กำลังเปลี่ยนช่องจราจร (**ดูรูปที่ 2**) และขณะที่กำลังแซงรถบรรทุก รถกระบะชนเข้ากับรถจักรยานคันแรก (V2) ในลักษณะทำมุมประมาณ 11 องศา โดยการชนครั้งแรก ด้านหน้าขวาของรถกระบะชนเข้ากับด้านหลังฝั่งซ้ายของตัวพ่วงที่พ่วงติดกับรถจักรยาน (V2) ดังแสดงใน**รูปที่ 3** แท่งเหล็กที่เชื่อมระหว่างตัวพ่วงกับตัวรถจักรยานหักงอและหลุดออกจากจุดเชื่อมต่อ ตัวของ Mr.Guillermo (R2) กระเด็นออกจากรถจักรยานมากระแทกกับกระจกด้านหน้าฝั่งซ้ายของรถกระบะ จากนั้น รถกระบะเริ่มเสียหลักและหลุดออกจากถนน โดยที่ล้อฝั่งซ้ายตกลงไปในพื้นที่ลาดชันข้างทาง (ความลาดชันประมาณ 20 องศา) ส่วนล้อฝั่งขวาอยู่บนขอบทาง หลังหลุดออกจากถนนไปเป็นระยะทางประมาณ 20 เมตร รถกระบะพยายามที่จะหักพวงมาลัยรถเพื่อกลับเข้าสู่ถนน ซึ่งขณะหักพวงมาลัยไปทางขวาอย่างรวดเร็ว ตัวของ Mr.Guillermo ก็กระเด็นออกจากหน้ารถกระบะ และตกอยู่บริเวณพุ่มไม้ข้างทาง และในขณะเดียวกันนั้น ด้านหน้าฝั่งขวาของรถกระบะได้ชนเข้ากับรถจักรยานคันที่สอง (V3) ทำให้ตัวของ Mrs.Guillermo (R3) กระเด็นไปอยู่กลางถนนเป็นระยะไกลกว่า 17 เมตร ด้วยแรงเหวี่ยงที่เกิดจากการเบรกและหักพวงมาลัยรถอย่างกะทันหัน ทำให้รถกระบะหมุนพลิกคว่ำลงทางด้านซ้ายและไถลไปจนถึงกึ่งกลางของเกาะกลางถนน **รูปที่ 4** แสดงลำดับเหตุการณ์หลังเกิดอุบัติเหตุ และแผนผังการเกิดอุบัติเหตุทั้งหมดแสดงใน**รูปที่ 5**

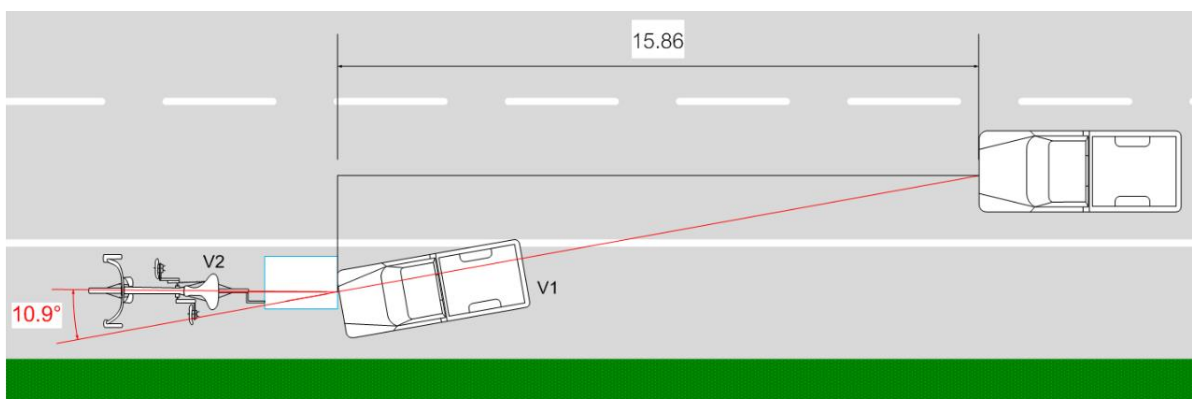
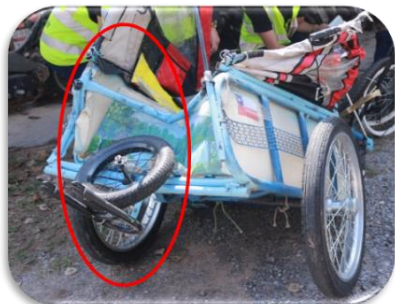
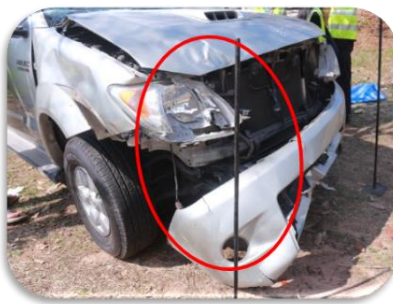
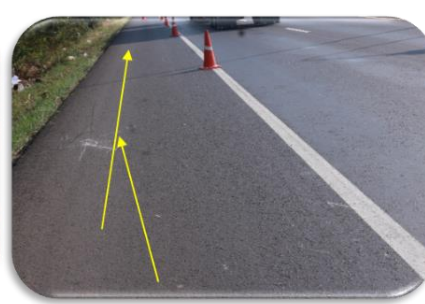
รูปที่ 6 มุมการชน

มุมการชน คำนวณจากหลักฐานทางกายภาพบริเวณจุดเกิดเหตุและสภาพการชนที่เกิดขึ้นระหว่างหน้ารถ กระบะและด้านหลังของตัวพ่วงรถจักรยาน (ดูรูปที่ 6) จากการสังเกตพบว่า ส่วนหน้าทางขวาของรถกระบะชน เข้ากับด้านหลังฝั่งซ้ายของตัวพ่วง ทำมุมกัน 10.9 องศา ซึ่งแสดงให้เห็นว่า ระยะที่รถกระบะเริ่มหักรถออก ทางซ้ายเพื่อแซงรถบรรทุก จนถึงจุดที่เกิดการชนนั้นมีความยาวประมาณ 15.8 เมตร

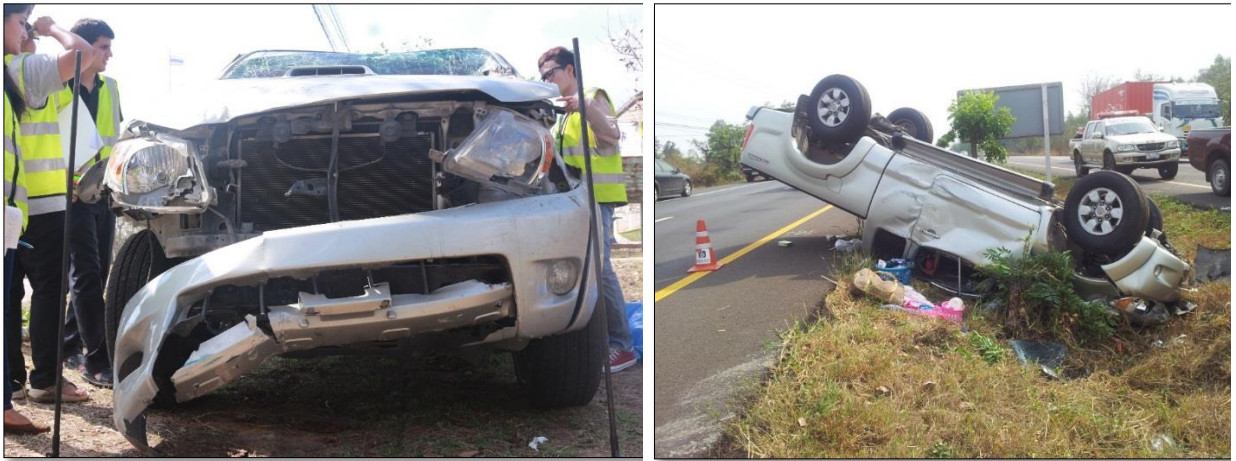
รูปที่ 11 ความเสียหายด้านหน้าของรถกระบะ (V1)

รถกระบะได้รับความเสียหายอย่างหนักบริเวณด้านหน้า (ดูรูปที่ 11-12) กันชนหน้าด้านขวาเสียหายและหลุดออกเนื่องจากแรงกระแทก หลังการรถเกิดการยุบตัวเนื่องจากการพลิกคว่ำ คานหน้าบิดเบี้ยวออกจากตำแหน่งเดิม และกระจกหน้าแตก นอกจากนี้ยังมีรอยครูดบริเวณฝั่งซ้ายของตัวรถซึ่งเกิดจากการไถล รูปที่ 13 แสดงสภาพความเสียหายโดยรอบของรถกระบะ

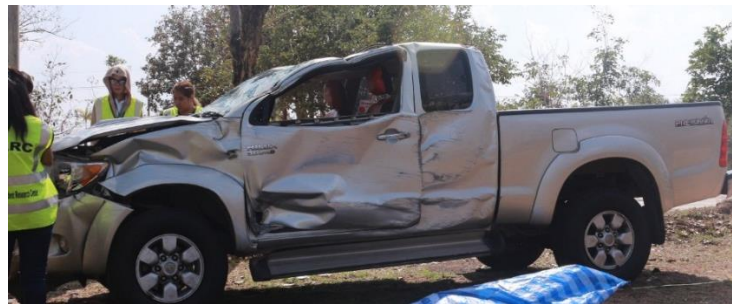
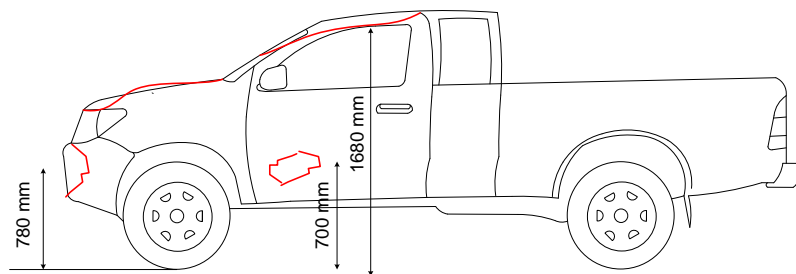
รูปที่ 14 สภาพความเสียหายหลักของรถกระบะและระดับความสูงจากพื้นดิน

ความเสียหายหลักของรถกระบะเกิดขึ้นบริเวณด้านหน้าและด้านซ้ายของตัวรถ ดังแสดงในรูปที่ 14 จากการตรวจวัดสภาพความเสียหายอย่างละเอียดพบว่า คานเหล็กบริเวณกันชนด้านหน้าเกิดการยุบตัวเข้าไป 600 mm (ที่ตำแหน่ง 700 mm จากมุมของกันชนหน้าด้านขวา ระดับความสูง 780 mm จากพื้นดิน) นอกจากนี้ยังพบรอยยุบบริเวณประตูรถฝั่งซ้าย (ที่ระดับความสูง 700 mm จากพื้นดิน) รูปที่ 14-15 แสดงตำแหน่งความเสียหายและขนาดการยุบตัวของรถกระบะ

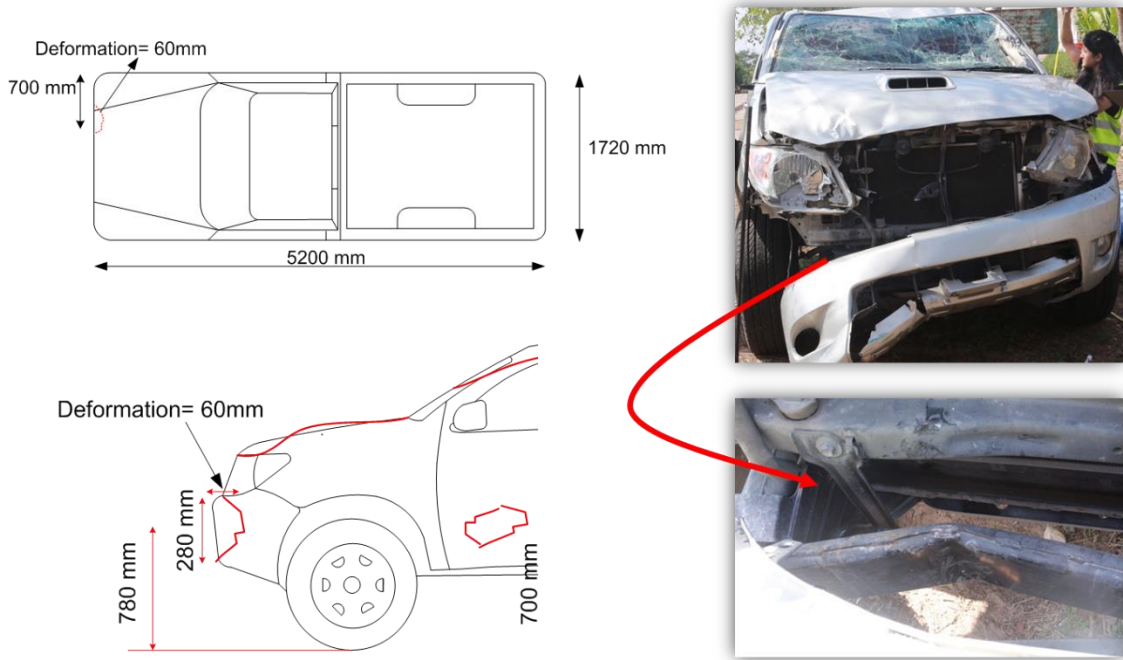
รูปที่ 15 การยุบตัวของคานเหล็กบริเวณกันชนด้านหน้าของรถกระบะ

จากการตรวจสอบสภาพความเสียหายของรถกระบะ พบรอยบุบ 60 mm ที่คานเหล็กบริเวณกันชนหน้า ทำให้ทราบว่ามีการสูญเสียพลังงานบางส่วนไปในขณะที่เกิดการชน ซึ่งหมายถึงความเร็วขณะชน (impact speed) ที่คำนวณได้จากสมการด้านบน เป็นความเร็วที่ลดลงแล้วเนื่องจากเกิดการชน ดังนั้นความเร็วก่อนชนของรถกระบะจะมีค่าสูงกว่าความเร็วขณะชนที่คำนวณได้เล็กน้อย หรือ ประมาณ 81-85 กม./ชม.

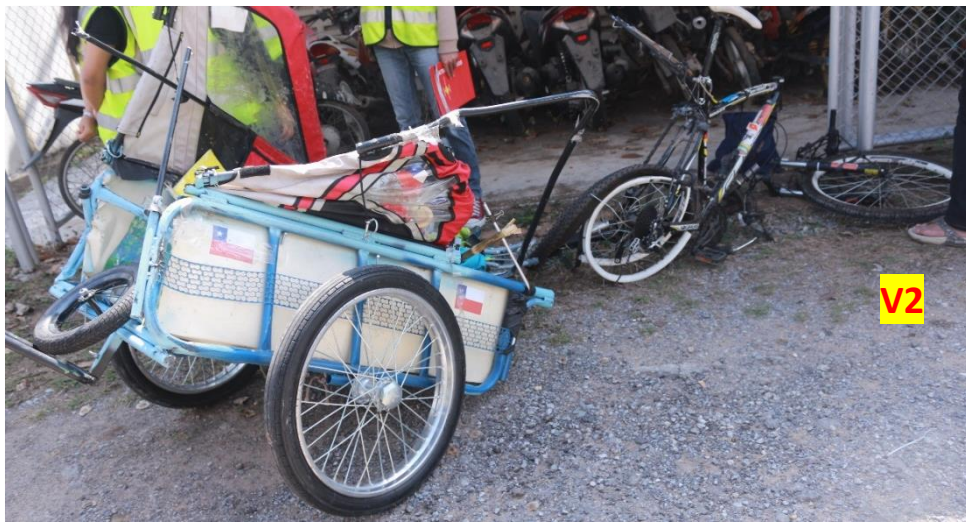
รูปที่ 16 ความเสียหายของตัวพ่วงที่พ่วงมากับจักรยาน V2

รถจักรยาน V2 เกิดความเสียหายอย่างหนักบริเวณขอบล้อและล้อหลัง (ดูรูปที่ 16-17) ส่วนตัวพ่วงเป็นรอบยุบเข้าไป 240 mm ทางด้านหลังฝั่งซ้าย แท่งเหล็กที่เชื่อมระหว่างตัวจักรยานและส่วนพ่วงหักออกเนื่องจากแรงกระแทก บริเวณมือจับหักและหลุดออกจากตัวรถ รูปที่ 18 แสดงให้เห็นสภาพความเสียหายอย่างหนักบริเวณล้อหลัง

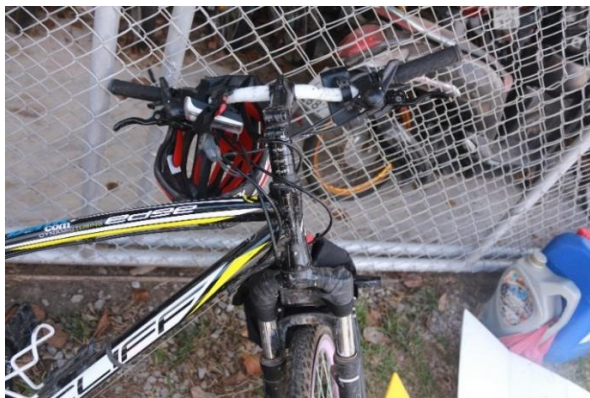
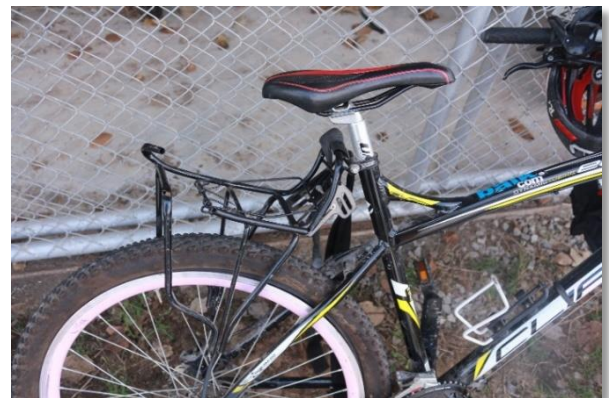
รูปที่ 19 ความเสียหายของจักรยาน V3

จักรยาน V3 ได้รับความเสียหายเล็กน้อยเมื่อเปรียบเทียบกับจักรยาน V2 บริเวณแฮนด์จักรยานหักและ
ยางแบนทั้งสองล้อ ตรงส่วนที่นั้งซ้อนท้ายมีลักษณะบิดเบี้ยวเนื่องจากแรงกระแทก (ดูรูปที่ 19)

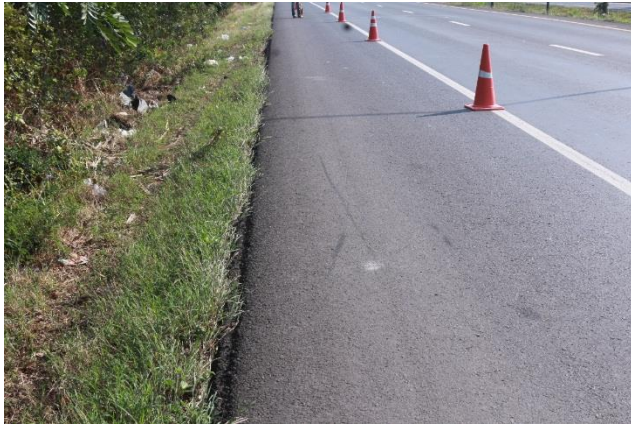
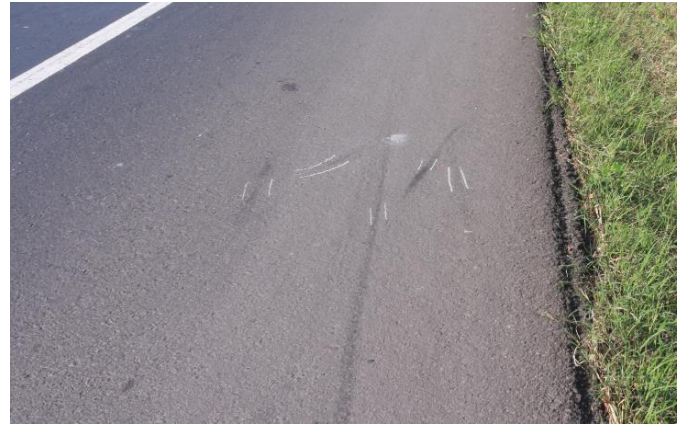
รูปที่ 24 หลักฐานในที่เกิดเหตุ แสดงตำแหน่งที่เกิดการชน (POI)

i. พบรอยครูดจำนวนหลายรอย รอยล้อของรถจักรยานและตัวพ่วง V2 และรอยสี่สเปร์ยที่เจ้าหน้าที่ตำรวจได้ทำสัญลักษณ์ไว้ ซึ่งระบุได้ว่าจุดดังกล่าวเป็นจุดที่รถกระบะชนเข้ากับตัวพ่วงของรถจักรยาน V2 (ดูรูปที่ 24)

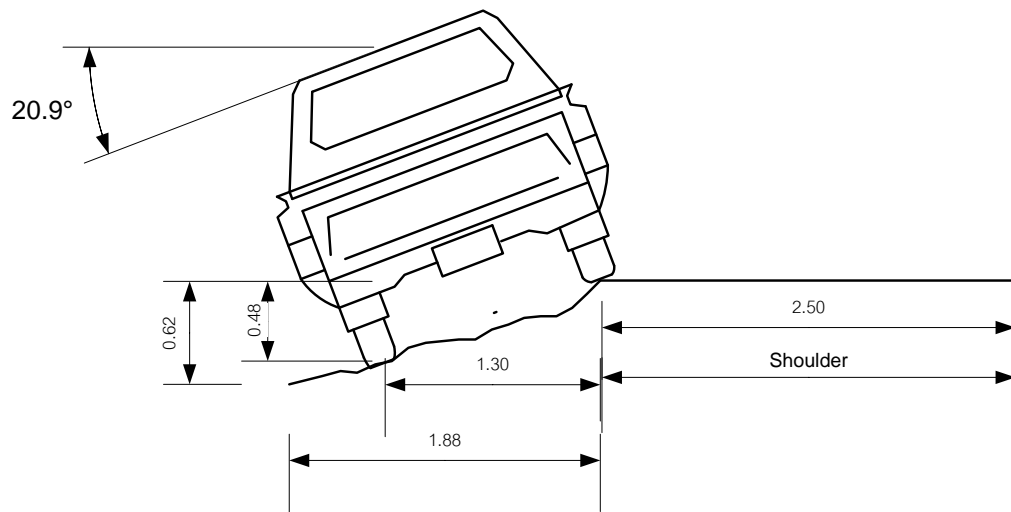
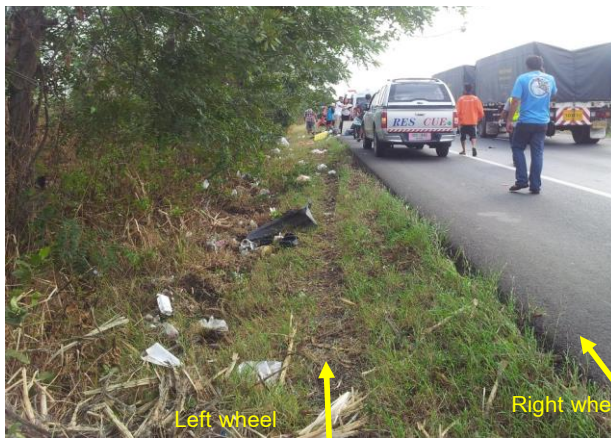
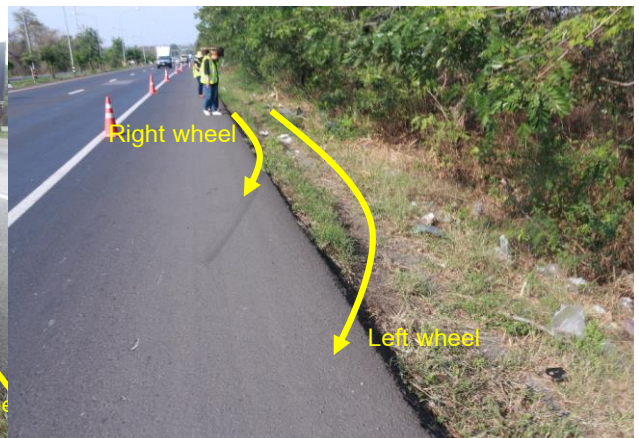
รูปที่ 25 รอยล้อรถกระบะ (ความยาว 25 เมตร) บริเวณพื้นที่ลาดชันข้างทาง

ii. ถัดจากจุดที่เกิดการชนครั้งแรก พบรอยล้อบริเวณพื้นที่ลาดชันข้างทางความยาวประมาณ 22 เมตร ซึ่งเป็นรอยล้อของรถกระบะในขณะที่เสียหลักตกข้างทางก่อนที่จะหักพวงมาลัยรถอย่างกะทันหันเพื่อกลับขึ้นสู่ถนน และทำให้เกิดรอยเบรกแบบไกลบนผิวจราจร ดังแสดงในรูปที่ 25

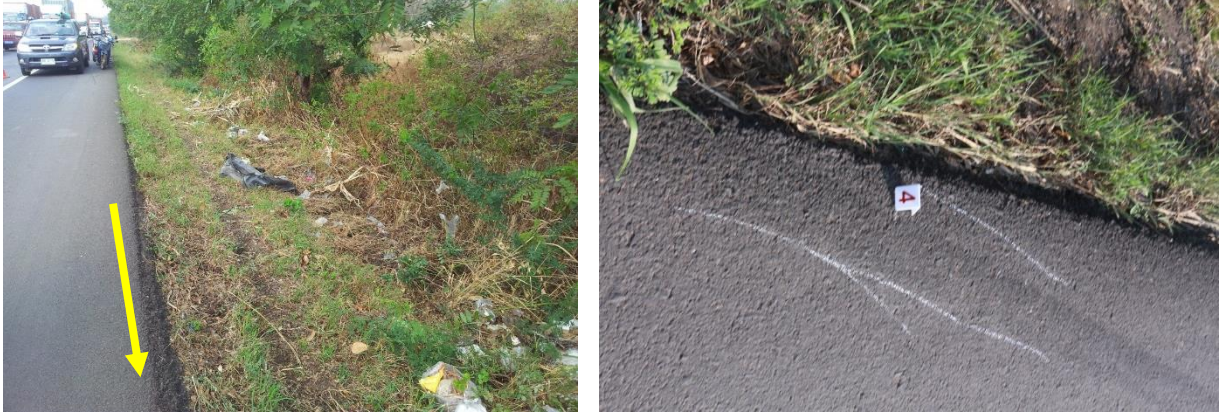
รูปที่ 26 รอยล้อ (ความยาว 7 เมตร) บริเวณขอบของไหล่ทางด้านนอก

iii. บริเวณข้างทางตามรอยล้อของรถกระบะ พบรอยล้อความยาวประมาณ 7 เมตรอยู่บริเวณขอบของไหล่ทางด้านนอก ซึ่งแสดงให้เห็นว่าขณะที่รถเสียหลักตกข้างทาง ผู้ขับขี่ได้เหยียบเบรกก่อนที่จะหักพวงมาลัยเพื่อนำรถกลับขึ้นสู่ถนน ดังแสดงในรูปที่ 26

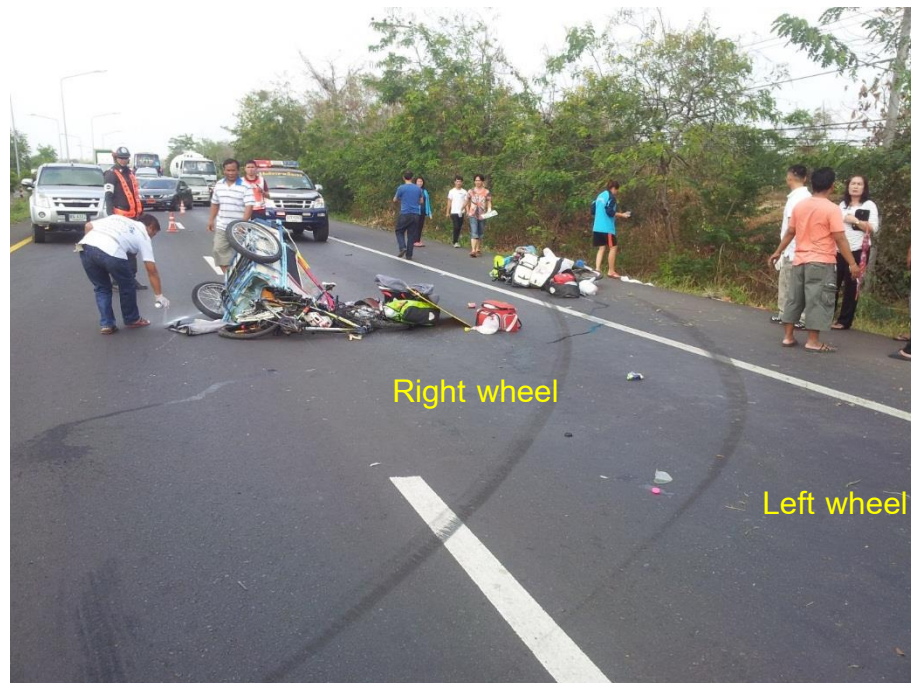
รูปที่ 27 รอยเบรกแบบไถล (Yaw marks)

iv. ถัดจากรอยล้อที่พบบริเวณขอบของไหล่ทางด้านนอก พบรอยเบรกแบบไถล (Yaw marks) ความยาว 21 เมตรปรากฏบนผิวถนน (ดูรูปที่ 27) ซึ่งบ่งบอกว่ารถกระบะนั้นเสียหลักตกลงไปบริเวณพื้นที่ลาดชันข้างทาง จากนั้นผู้ขับขี่ได้เหยียบเบรก และหักพวงมาลัยไปทางด้านขวาอย่างกะทันหัน เพื่อที่จะนำรถกลับเข้าสู่ช่องจราจรตามปกติ

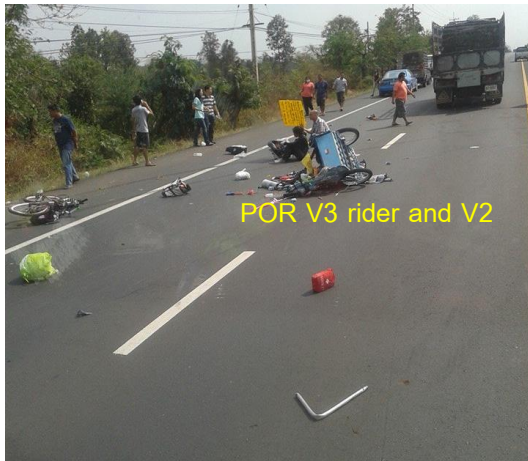
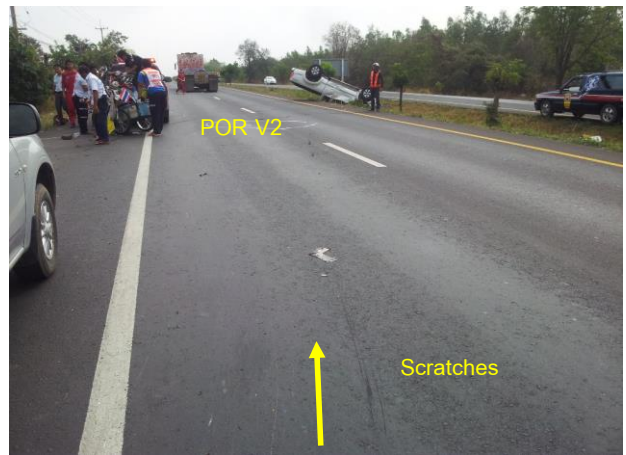
รูปที่ 30 (ซ้าย) แท่งเหล็กที่เชื่อมระหว่างรถจักรยาน V2 และตัวพ่วง (ขวา) รอยครูดบนผิวถนน

รูปที่ 30 (ซ้าย) แสดงภาพของแท่งเหล็กที่ใช้เชื่อมระหว่างจักรยาน V2 และส่วนพ่วง ซึ่งหักออกจากจุดเชื่อมหลังเกิดอุบัติเหตุ นอกจากนี้ในภาพยังแสดงให้เห็นจุดที่ Mrs. Guillermo กระเด็นออกมาจากตัวรถจักรยานหลังถูกชน และตำแหน่งของตัวพ่วงรถจักรยาน V2 รูปที่ 31 แสดงตำแหน่งของหลักฐานต่างๆ ที่พบในที่เกิดเหตุ

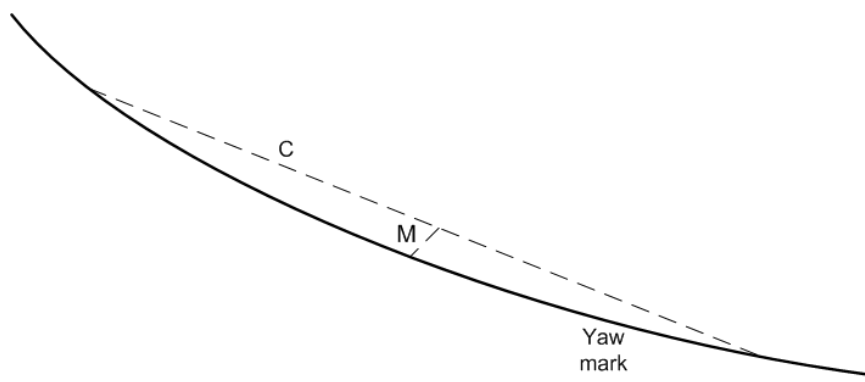
- Middle ordinate, $M = 0.84$ เมตร
- Chord, $C = 19.1$ เมตร
- Radius of curvature, $R = C^2 / (8M) + M/2 = 54.14$ เมตร
- Critical velocity, $V_4 = \sqrt{g \times R \times f} = 20.08$ เมตร/วินาที = 72 กม./ชม.
- Skid mark, $d = 7$ เมตร บนขอบของไหล่ทาง
- Impact Speed, $V_2 = \sqrt{V_1^2 + 2gfd} = 22.41$ เมตร/วินาที = 80.66 กม./ชม.

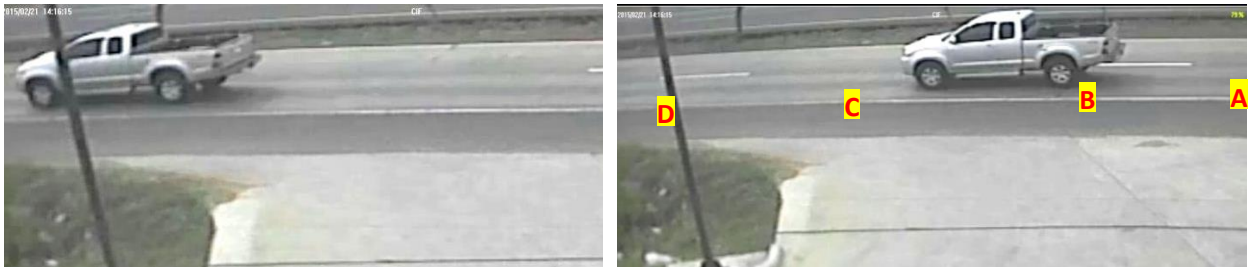
- เวลา ณ จุด A = 55.121 วินาที
 - เวลา ณ จุด B = 55.321 วินาที, ที่ระยะ 4.5 เมตร จากจุด A
 - เวลา ณ จุด C = 55.622 วินาที, ที่ระยะ 11 เมตร จากจุด A
 - เวลา ณ จุด D = 55.755 วินาที, ที่ระยะ 15 เมตร จากจุด A
-
- ความเร็ว (V1) จากจุด A ถึง B = $(4.5 / (55.321 - 55.121)) \times 3.6 = 81$ กม./ชม.
 - ความเร็ว (V2) จากจุด A ถึง C = $(11 / (55.622 - 55.121)) \times 3.6 = 80$ กม./ชม.
 - ความเร็ว (V3) จากจุด A ถึง D = $(15 / (55.755 - 55.121)) \times 3.6 = 85$ กม./ชม.
-
- ดังนั้น ความเร็วเฉลี่ยของรถกระบะ (ก่อนเกิดเหตุ) = $((V1) + (V2) + (V3)) / 3 = 82$ กม./ชม.

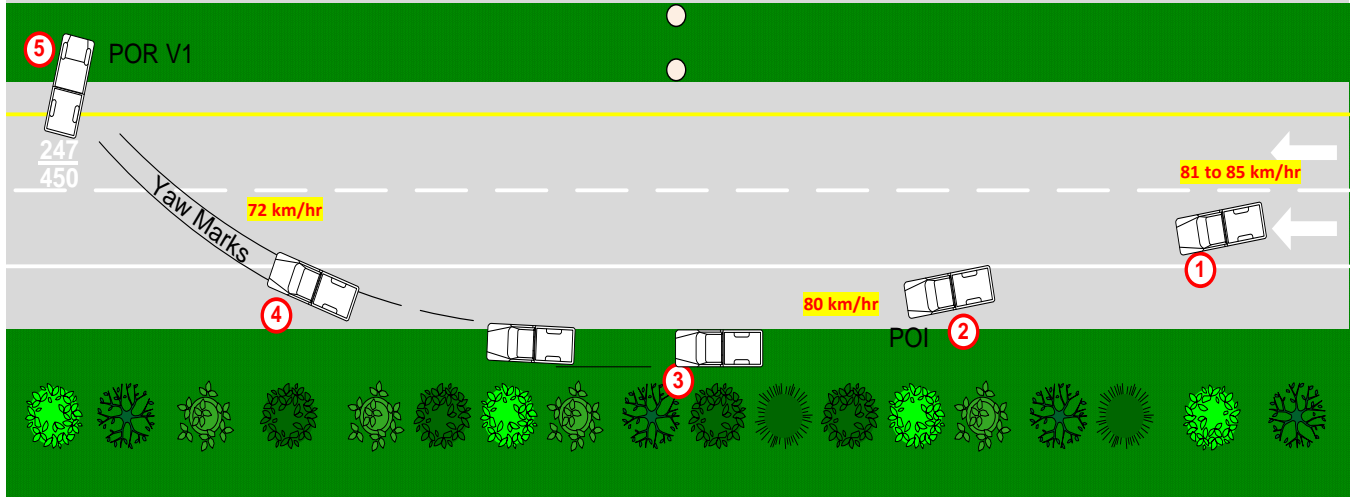
รูปที่ 34 ความเร็วของรถกระบะในช่วงเวลาต่างๆ

รูปที่ 34 คือแผนภาพแสดงความเร็วของรถกระบะในช่วงเวลาต่างๆ โดยความเร็วก่อนชนอยู่ระหว่าง 81-85 กม./ชม. ความเร็วขณะชนครั้งแรก (V2) ประมาณ 80 กม./ชม. ความเร็วขณะชนจักรยานครั้งที่สอง (V3) อยู่ในช่วงระหว่าง 73-80 กม./ชม.
