ลำดับเหตุการณ์

เมื่อเวลาประมาณ 3:45 น. ของวันพฤหัสบดี ที่ 23 กรกฎาคม พ.ศ. 2556 เกิดอุบัติเหตุรถบรรทุกพ่วงตอนเดียวชนรถบัสสองชั้น บนเส้นทางถนนมิตรภาพ (ทางหลวงหมายเลข 2) ขามุ่งเข้าสู่สระบุรี บริเวณกิโลเมตรที่ 18+900 ในเขต อ.แก่งคอย จ.สระบุรี (รูปที่ 1) เป็นเหตุให้รถบัสเกิดไฟลุกท่วม มีผู้เสียชีวิตรวม 19 รายและบาดเจ็บ 18 ราย และหลังจากการปะทะนั้นยังทำให้รถกระบะที่วิ่งตามมาเข้าชนกับรถบรรทุกอีกด้วย

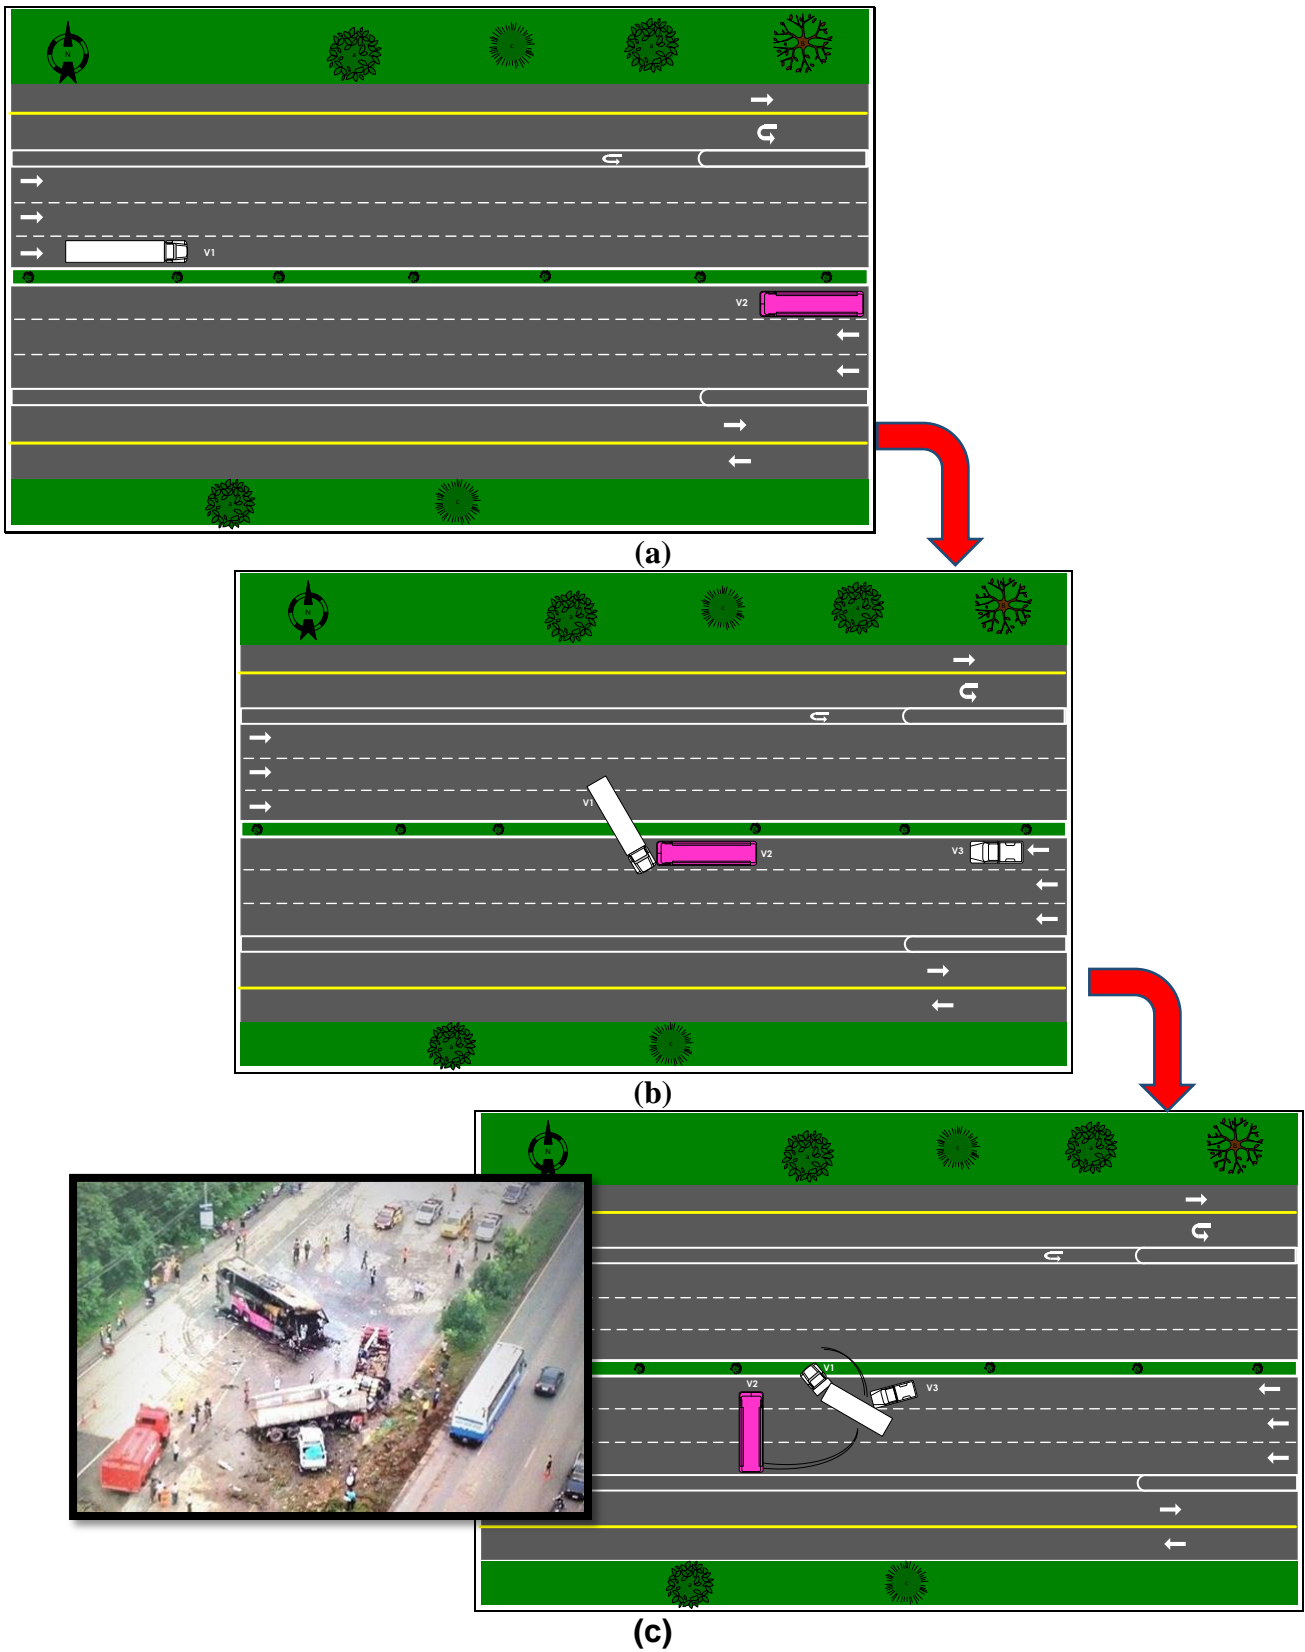
รูปที่ 2 ลำดับเหตุการณ์การเกิดอุบัติเหตุ: (a)ก่อนชน, (b)ขณะชน-POI, (c)หลังชน-POR

จากการตรวจสอบพบว่ารถบัสเป็นรถโดยสารประจำทางเส้นทาง ร้อยเอ็ด-มหาสารคาม-กรุงเทพฯ จากคำบอกเล่าของผู้โดยสารที่รอดชีวิตนั้น กล่าวว่ารถบัสไม่ได้ใช้ความเร็วสูง และในขณะที่เกิดเหตุนี้ผู้โดยสารกำลังหลับอยู่ และจากคำให้การของผู้เห็นเหตุการณ์นั้นพบว่า หลังเกิดเหตุ ไฟค่อยๆ ลุกไหม้ท่วมรถบัสซึ่งใช้เวลาประมาณ 10 นาทีจึงจะลุกท่วมทั้งคัน หลังเกิดเหตุแรงปะทะทำให้รถบัสเสียการควบคุมไถลออกไปขอบทางด้านซ้ายของถนน ส่วนรถบรรทุกเสียการควบคุม ส่วนพ่วงหมุนไถลกลับด้านเข้ามาในช่องจราจรขาเข้า ดังแสดงในรูปที่ 2

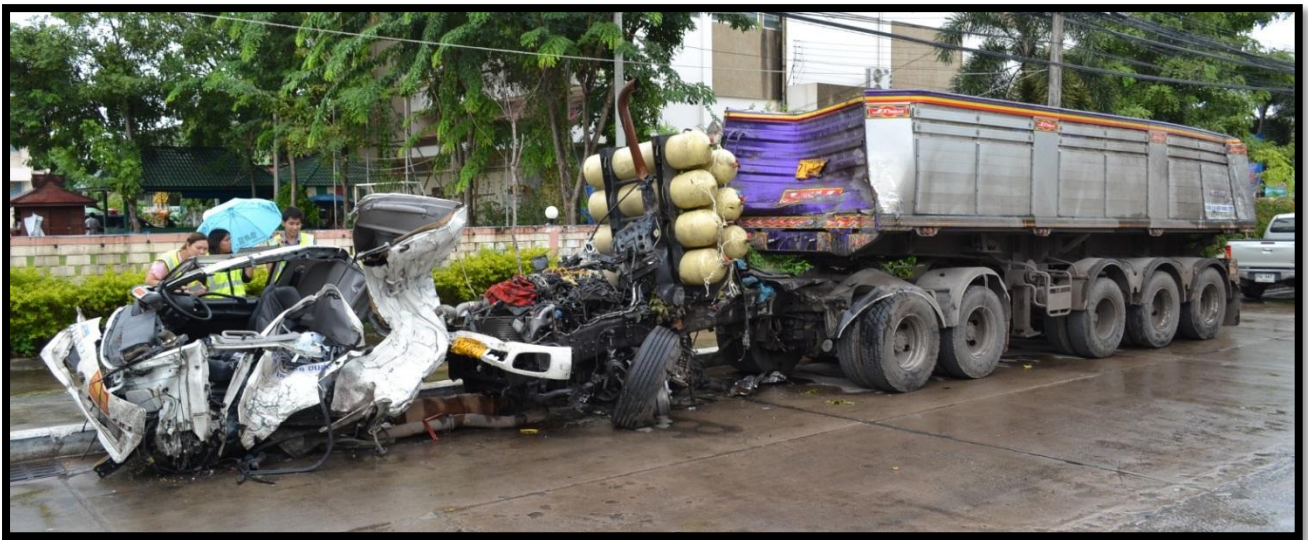
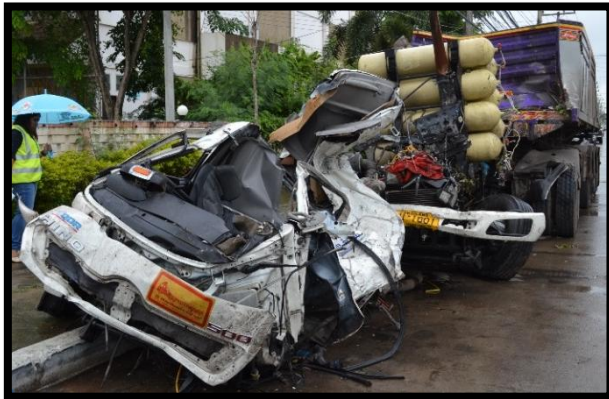
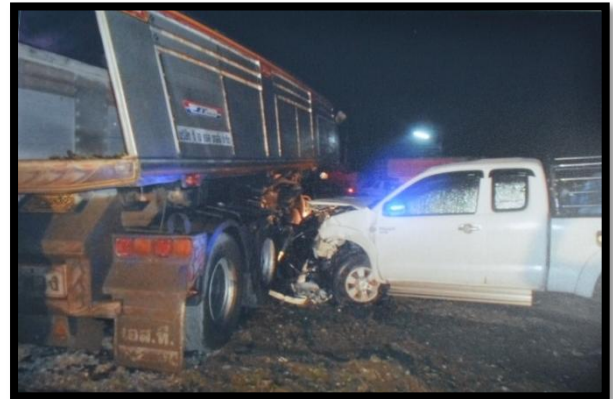
รูปที่ 4 สภาพความเสียหายของรถบรรทุก (V1)

รถบรรทุกได้รับความเสียหายอย่างหนักทางด้านหน้า โดยแรงปะทะทำให้ห้องโดยสารหลุดออกจากโครงสร้างรถ และโครงสร้างด้านหน้าของตัวรถเสียรูปร่างอย่างหนัก จากการตรวจสอบพบว่าแชสซีทางด้านหน้าซ้ายของตัวรถมีการเสียรูปร่างมากกว่าส่วนอื่นจึงสันนิษฐานได้ว่ารถบรรทุกถูกรถบัสพุ่งเข้าชนทางด้านซ้ายของตัวรถ นอกจากนี้ยังพบความเสียหายที่ระบบถังเชื้อเพลิง NGV และล้อคู่หน้า ด้านหน้าของส่วนพ่วงมีรอยยุบเพียงเล็กน้อย และหลังจากการปะทะส่งผลให้รถบรรทุกถูกรถกระบะอีกคันหนึ่งพุ่งเข้าชนทางด้านขวาของส่วนพ่วง แต่ก็ได้รับความเสียหายเพียงเล็กน้อย จากข้อมูล GPS ของบริษัท ทีเจแอล ขนส่ง พบว่าขณะเกิดเหตุรถบรรทุกแล่นมาด้วยความเร็วที่ 78 กม./ชม.

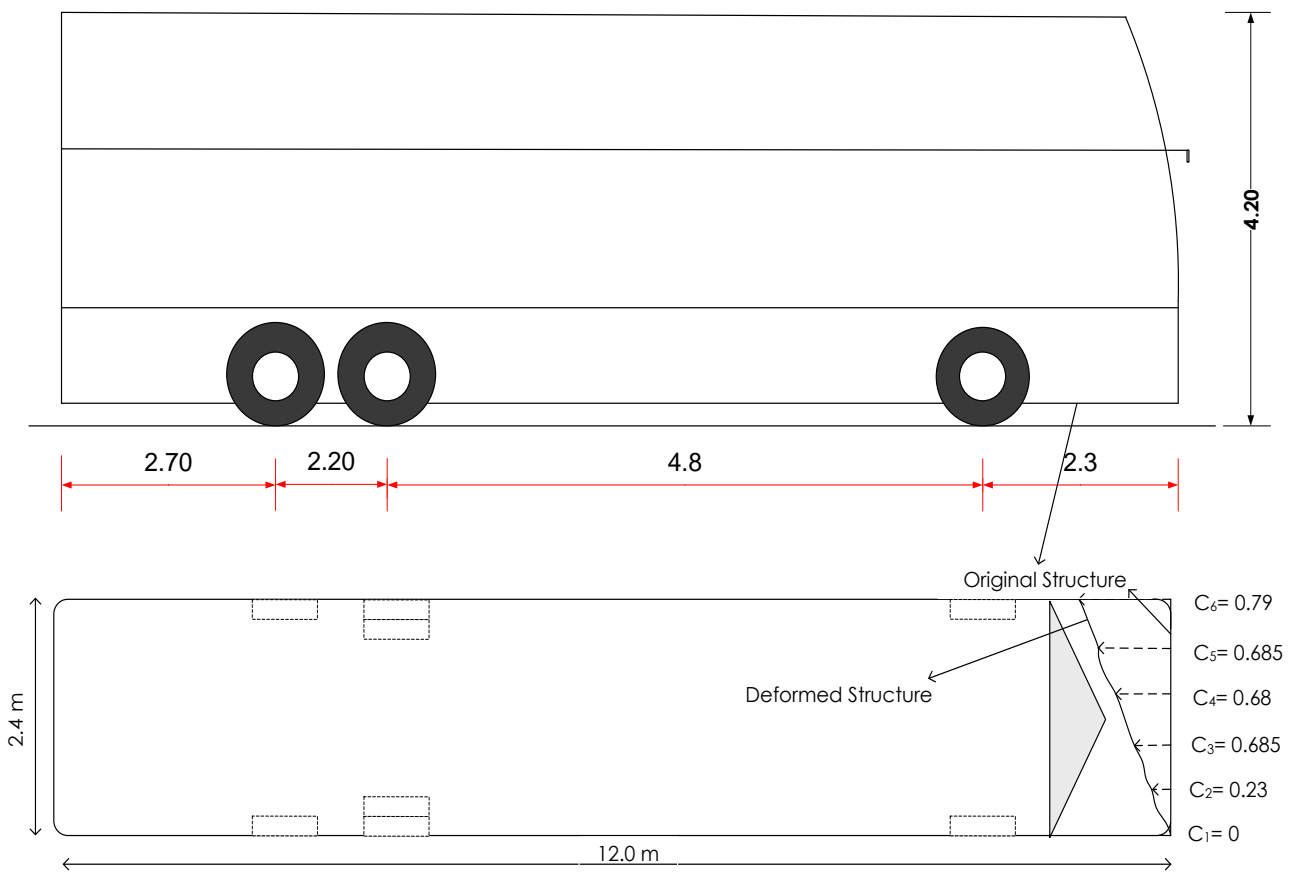
รูปที่ 11 ขนาดรอยยุบตัวของรถบัส

ด้วยแรงปะทะทางด้านหน้าทำให้รถบัสเกิดความเสียหายขนาดใหญ่หน้าตัวรถ รอยยุบตัวด้านหน้าลึกเข้าไปถึงเพลา ล้อหน้า จากการวัดรอยยุบตัวพบว่าขนาดรอยยุบตัวทางด้านซ้ายหน้าของรถนั้นจะมีขนาดเล็กกว่าทางด้านขวา นอกจากแรงปะทะแล้วอีกสาเหตุของความเสียหายที่เกิดขึ้นเกิดจากเปลวเพลิงที่ลุกไหม้ท่วมรถบัสทั้งคัน ส่งผลให้วัสดุอุปกรณ์ภายในรถทั้งหมดไม่ว่าจะเป็น เบาะที่นั่ง พรม ผ้าม่าน ผ้าห่ม วัสดุบุฝ้า รวมไปถึงล้อคู่หน้าทั้งสองลูกไหม้ทั้งหมดหลังจากการปะทะ กระจกทุกบานแตกออก จากการปะทะทางด้านหน้าส่งผลให้แบตเตอรี่ที่ตั้งอยู่ใต้เบาะที่นั่งคนขับได้รับความเสียหาย(รูปที่ 14) ซึ่งส่งผลทำให้ไฟฟ้าลัดวงจร อีกทั้งส่งผลทำให้ถังลมด้านหน้าเสียหาย จึงเป็นเหตุให้ระบบไฮดรอลิกขัดข้อง ประตูไฮดรอลิกจึงเปิดขึ้นเองหลังเกิดอุบัติเหตุ จากข้อมูล GPS ของบริษัทขนส่ง พบว่าขณะเกิดเหตุรถบัสแล่นมาด้วยความเร็วที่ 79 กม./ชม.

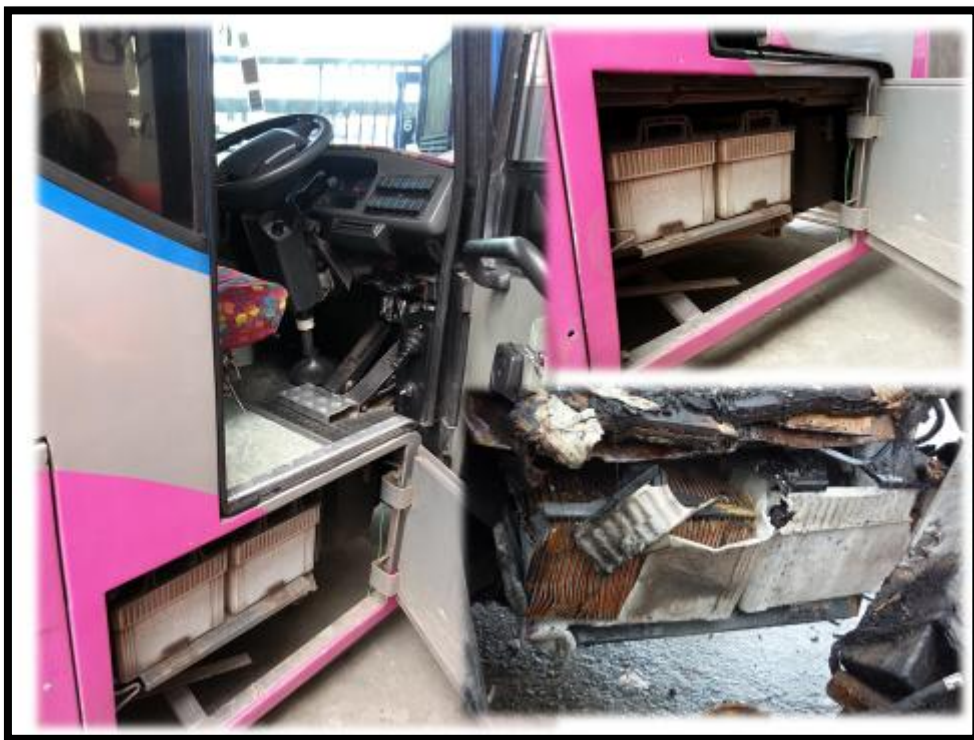
รูปที่ 14 ตำแหน่งของเบาะเดือรี่ ในสภาพปกติและหลังเกิดเหตุ

การออกแบบที่ตั้งของเบาะเตออร์รี่และระบบจ่ายกระแสไฟฟ้าไว้ทางส่วนหน้าของตัวรถถือเป็นต้นเหตุให้เกิดเพลิงไหม้ รถบัสในอุบัติเหตุครั้งนี้ เมื่อเกิดเหตุปะทะเข้าทางด้านหน้าของตัวรถบัส จึงทำให้เกิดกระแสไฟฟ้าลัดวงจรซึ่ง ก่อให้เกิดความร้อนเกิดเป็นต้นเพลิง จากนั้น ปัจจัยที่ตามมาคือการใช้วัสดุบุผ้าเพดานรถ เบาะที่นั่ง ผ้าห่ม ผ้าม่าน และพรม(รูปที่ 22) ถือเป็นเชื้อเพลิงอย่างดี และเมื่อมีการเผาไหม้เกิดขึ้นสิ่งที่ตามมานั้นคือควันไฟ ประกอบกับวัสดุ ดังกล่าวอาจก่อให้เกิดควันไฟที่เป็นแก๊สอันตรายต่อระบบทางเดินหายใจของมนุษย์ได้ จากผลการชันสูตรศพพบว่า มีผู้เสียชีวิต 10 รายเสียชีวิตจากการสำลักควันไฟและขาดอากาศหายใจตาย

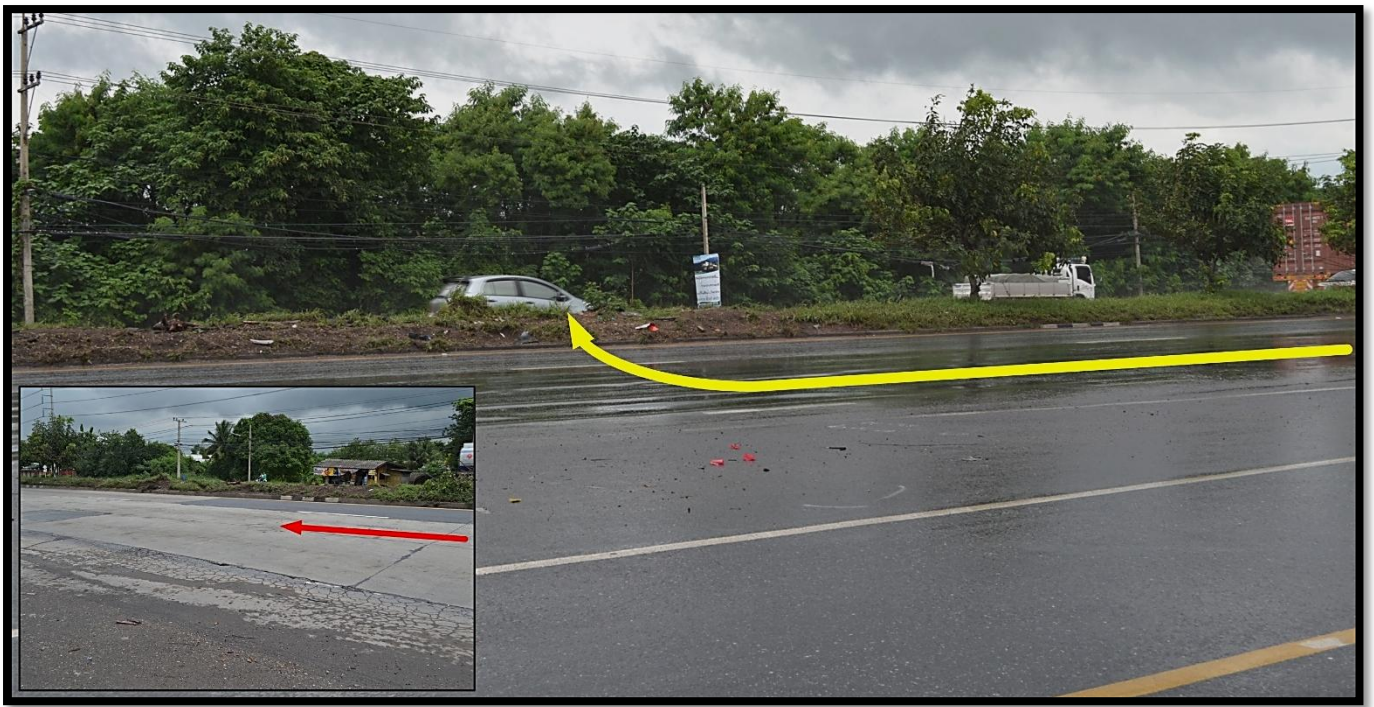
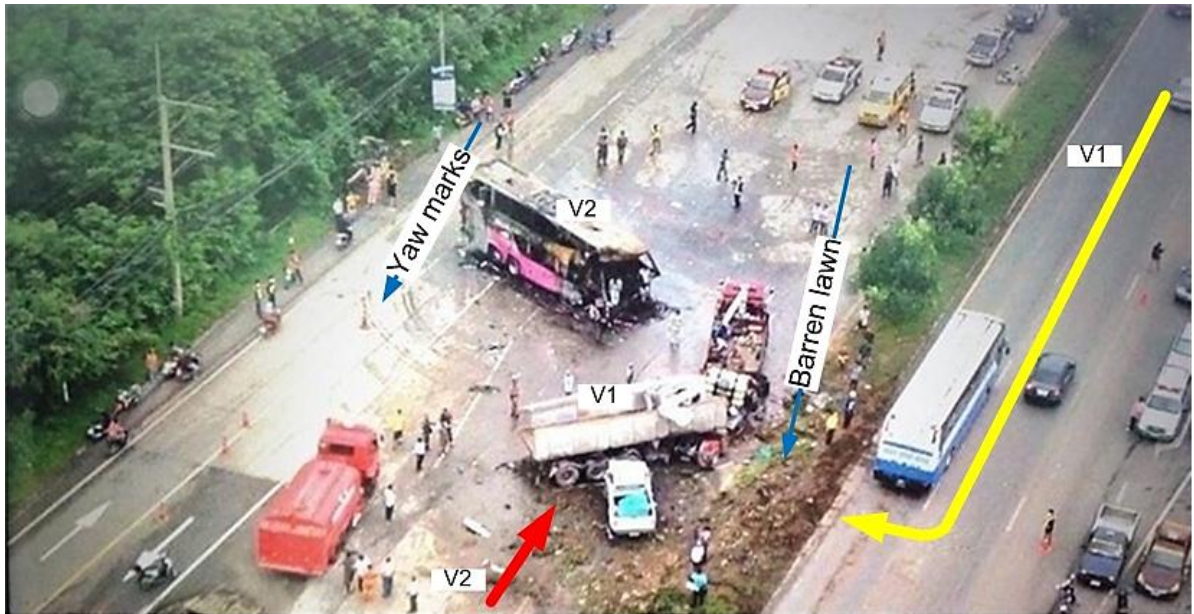
รูปที่ 16 คั่นดิน และ รอยเบรคหลังจากเกิดเหตุ

ศูนย์วิจัยอุบัติเหตุแห่งประเทศไทยได้ทำการลงสำรวจจุดเกิดเหตุ และพบหลักฐานสำคัญคือรอยคันดินกลางถนน (รูปที่ 16) ซึ่งสามารถสันนิษฐานได้ว่าเกิดจากการที่รถบรรทุก(V1) ได้เสียหลักขับเข้ามาข้างอีกฝั่งหนึ่ง เมื่อรถเสียหลักจึงทำให้ส่วนพ่วงของรถบรรทุกหมุนกลับและได้กวาดหญ้าและดินบนบึงเกาะกลางไป จึงทำให้หน้าดินบนเกาะกลางเปิดออกมา อีกหลักฐานที่พบในภาพถ่ายคือรอยเบรคแบบไถล(Yaw Mark) ของรถบัส(V2) ทำให้ทราบได้ว่าหลังการปะทะ รถบัสได้เสียหลักหมุนในทิศตามเข็มนาฬิกา และไปหยุดอยู่ในบริเวณข้างทางในที่สุด หลักฐานอื่นๆ ไม่สามารถพบได้ในที่เกิดเหตุเนื่องจากฝนได้ชะล้างรอยต่างๆ ไปหมด

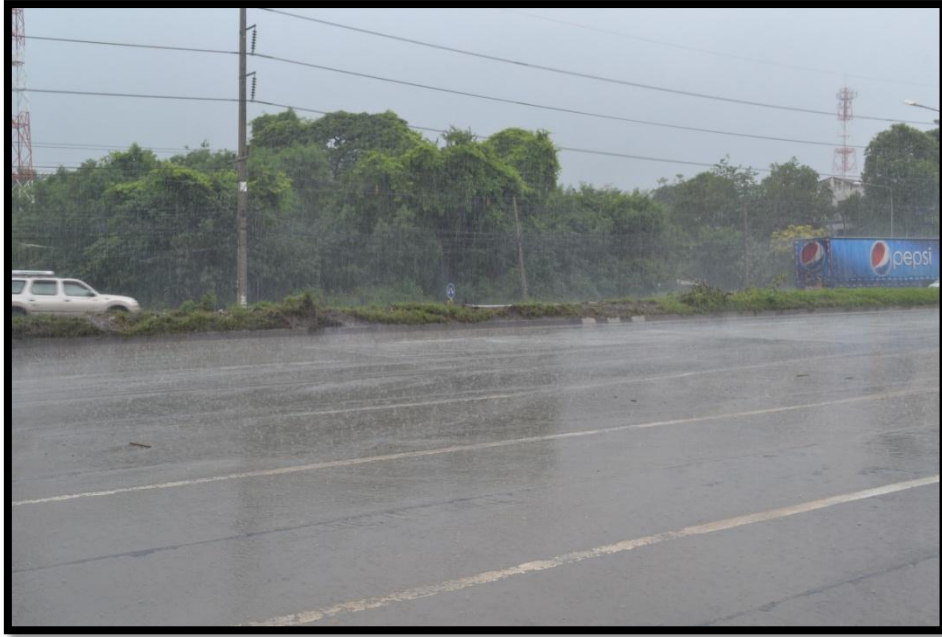
รูปที่ 20 พื้นผิวของถนน ณ จุดเกิดเหตุ ขณะฝนตก

ศูนย์วิจัยอุบัติเหตุแห่งประเทศไทยได้ทำการลงสำรวจจุดเกิดเหตุ และพบว่าพื้นถนนในจุดเกิดเหตุมีสภาพเปียกอยู่ ซึ่งอาจเป็นอีกหนึ่งปัจจัยสำคัญที่ส่งผลกระทบต่ออุบัติเหตุ จากคำบอกเล่าของผู้เห็นเหตุการณ์ กล่าวว่าในขณะที่เกิดเหตุมีฝนตกลงมาปรอยๆ ทำให้พื้นถนนเปียก พื้นถนนที่เปียกเป็นสาเหตุทำให้แรงเสียดทานระหว่างยางล้อรถและพื้นถนนต่ำลงและอาจส่งผลกระทบต่อประสิทธิภาพการเบรกหรือการควบคุมรถที่ลดลง

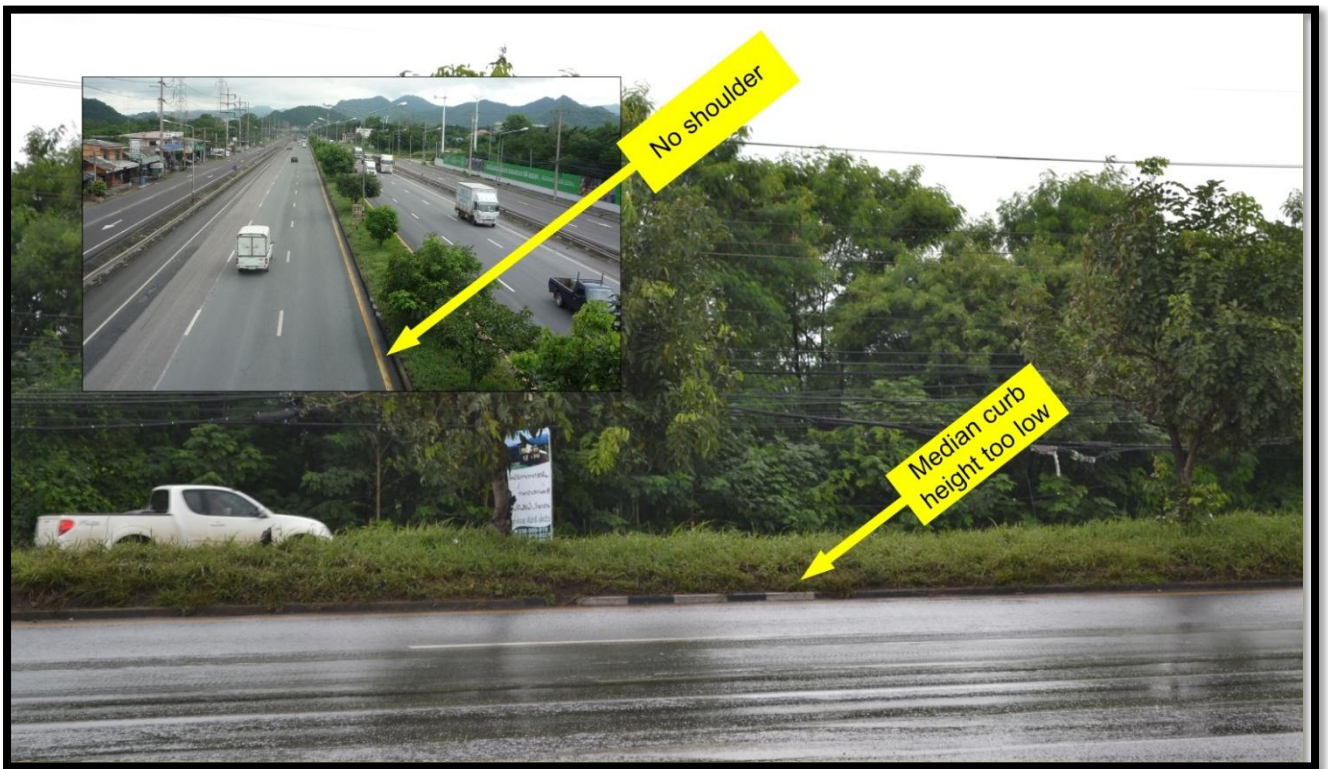
รูปที่ 21 ระยะไหล่ทางด้านขวาที่แคบมาก และขอบเกาะกลางที่ต่ำมาก

อีกหนึ่งปัจจัยที่พบบนนั้นคือความสูงขอบเกาะกลางที่ต่ำมากซึ่งมีสาเหตุมาจากการเสริมขอบผิวถนน(surface overlaying) การใช้เกาะกลางแบบยกขอบนั้นไม่สมควรที่จะใช้ร่วมในถนนที่ใช้ความเร็วสูงเนื่องจากหากขอบของเกาะกลางไม่สูงพอ เมื่อขอบของล้อปะทะเข้ากับขอบของเกาะกลางนั้นจะทำให้รถยนต์หมุนเสียการควบคุมและอาจพลิกคว่ำได้ แต่หากความสูงของเกาะกลางเพียงพอแล้วก็จะช่วยควบคุมให้รถที่เสียหลักออกนอกเส้นทางกลับสู่ช่องจราจรของตนไม่แล่นข้ามไปยังช่องจราจรอีกฝั่งได้ อีกทั้งจากการสำรวจพื้นที่พบว่าไหล่ทางด้านขวาของถนนมีความกว้างน้อยมาก รถที่ขับอยู่ในช่องจราจรทางขวาสุดหากเสียการควบคุมจึงไม่มีพื้นที่พอให้สำหรับควบคุมรถกลับเข้าสู่ช่องจราจร สาเหตุดังที่กล่าวมาเป็นหลายๆ ปัจจัยที่อาจส่งผลให้รถบรรทุกเสียการควบคุมขับข้ามไปยังอีกฝั่งจราจรในที่สุด
