Case ID: 080929-01

ลำดับเหตุการณ์

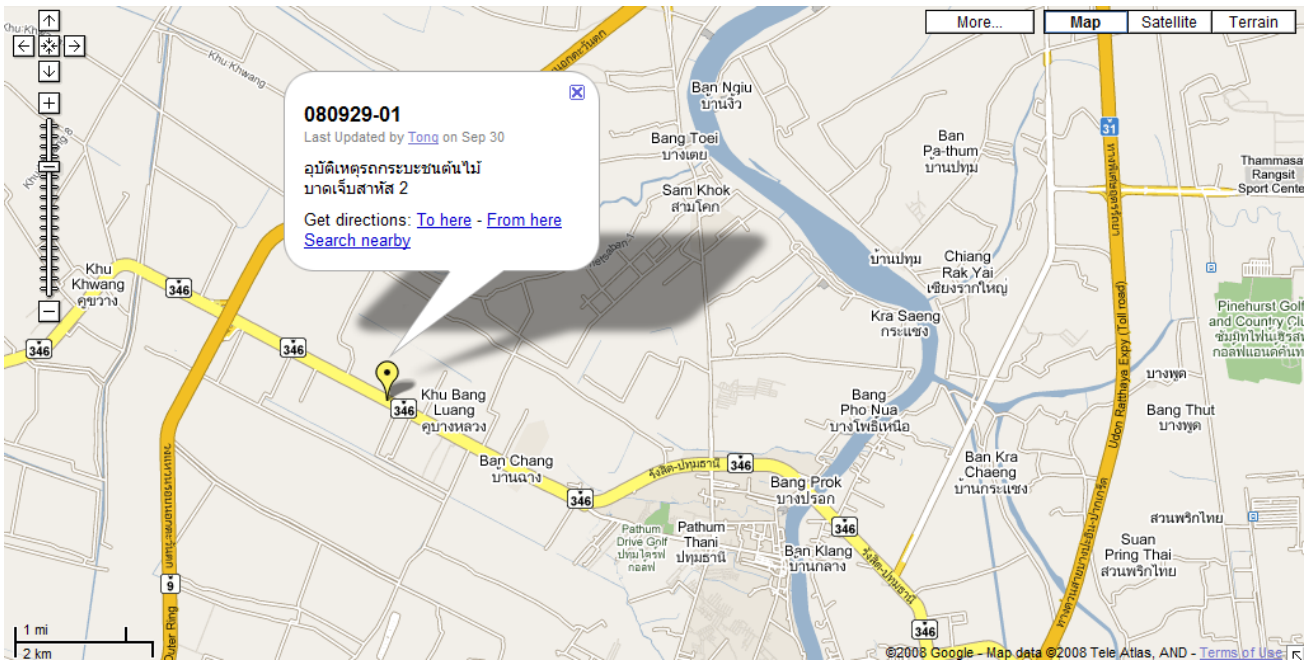
รูปที่ 3-1 ตำแหน่งจุดเกิดเหตุบนทางหลวงหมายเลข 346

ช่วงกลางดึกของคืนวันที่ 29 กันยายน พ.ศ. 2551 ขณะที่สามีภรรยา กำลังเดินทางด้วยรถกระบะออกจากบ้านที่ อ.ลาดหลุมแก้ว จ.ปทุมธานี โดยใช้ทางหลวงหมายเลข 346 นั้น เมื่อมาถึงบริเวณกิโลเมตรที่ 17+500 (รูปที่ 3-1) ขณะกำลังวิ่งอยู่บนช่องจราจรซ้ายสุด รถเกิดเสียหลักพุ่งไปบนเกาะกลางถนน ทำให้รถพุ่งชนต้นไม้ปาล์มอย่างรุนแรง เป็นเหตุให้ต้นไม้ปาล์มหักสองท่อน รถฉีกขาดสามส่วน ผู้ขับขี่และผู้โดยสารได้รับบาดเจ็บสาหัสถูกนำส่งโรงพยาบาลปทุมเวช รูปที่ 3-2 แสดงลำดับเหตุการณ์การเกิดเหตุ

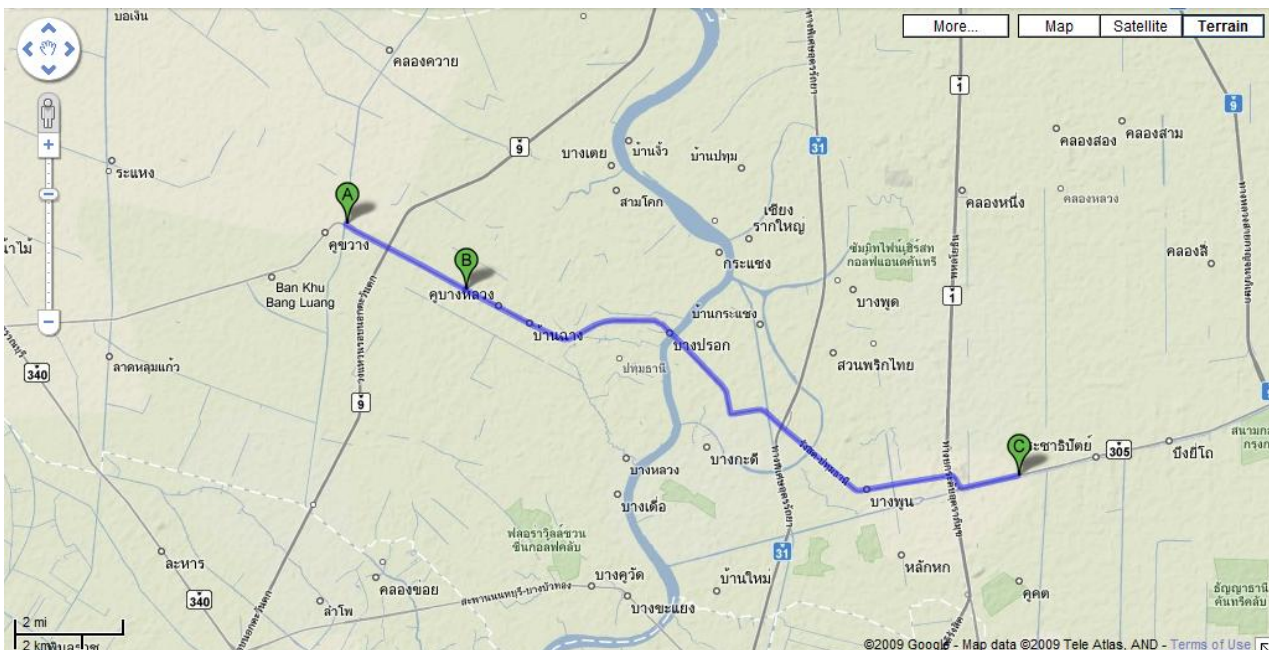
รูปที่ 3-5 เส้นทางการวิ่ง

ผู้ขับขี่เป็นชาย อายุ 33 ปี ซึ่งเป็นเจ้าของรถ ตารางการเดินทางเที่ยวดังกล่าวเริ่มต้นจากบ้านที่คูบางหลวง ใช้เวลาประมาณสิบนาที มีความคุ้นเคยเส้นทางดังกล่าวเป็นอย่างดี เพราะต้องเดินทางไปรับเนื้อที่คลองหนึ่งและนำไปขายที่ตลาดไททุกวัน (รูปที่ 3-5) โดยทุกๆ วันต้องออกจากบ้านประมาณตีหนึ่ง แต่ในวันที่เกิดเหตุเป็นคืนฝนตก ตนได้ขับอยู่ในช่องจราจรซ้าย แต่เมื่อถึงจุดเกิดเหตุรถเกิดสะบัด และได้พยายามเหยียบเบรคแต่ไม่สามารถควบคุมรถได้ ทำให้พุ่งชนต้นไม้ในที่สุด

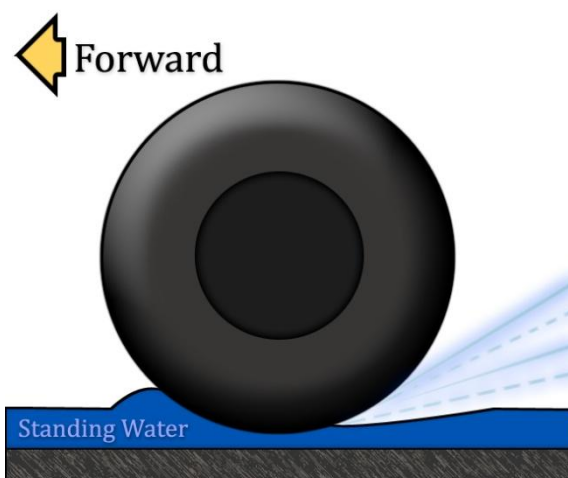
รูปที่ 3-9 แผนภาพแสดงพฤติกรรม hydroplaning

กล่าวอีกนัยหนึ่งคือ พฤติกรรมนี้เกิดเมื่อล้อวิ่งอยู่เหนือผิวน้ำ ซึ่งเกิดจากแรงดันน้ำด้านหน้าทำให้ล้อยกตัวสูงขึ้น (รูปที่ 3-9) หากเกิดเหตุการณ์นี้กับหลายๆ ล้อ จะทำให้รถเสียการควบคุม หรือทำให้รถสะบัดไปในทิศทางที่ยากแก่การควบคุม จนกว่าล้อจะกลับมาวิ่งอยู่บนผิวถนนอีกครั้ง (wikipedia, 2009)
