Case ID: 080126-01

เมื่อวันเสาร์ที่ 26 มกราคม พ.ศ. 2551 เวลาประมาณ 07:15 น. เกิดอุบัติเหตุรถโดยสารพลิกคว่ำบนทางหลวงหมายเลข 323 บริเวณกิโลเมตรที่ 66+400 ทิศทางจาก อ.ทองผาภูมิ มุ่งหน้าสู่อ.สังขละบุรี จ.กาญจนบุรี เป็นเหตุให้มีผู้เสียชีวิตในที่เกิดเหตุ 8 ราย เสียชีวิตระหว่างนำส่งโรงพยาบาล 2 ราย และเสียชีวิตภายหลังอีก 3 ราย รวมมีผู้เสียชีวิตทั้งสิ้น 13 ราย บาดเจ็บสาหัส 8 ราย และบาดเจ็บเล็กน้อย 15 ราย

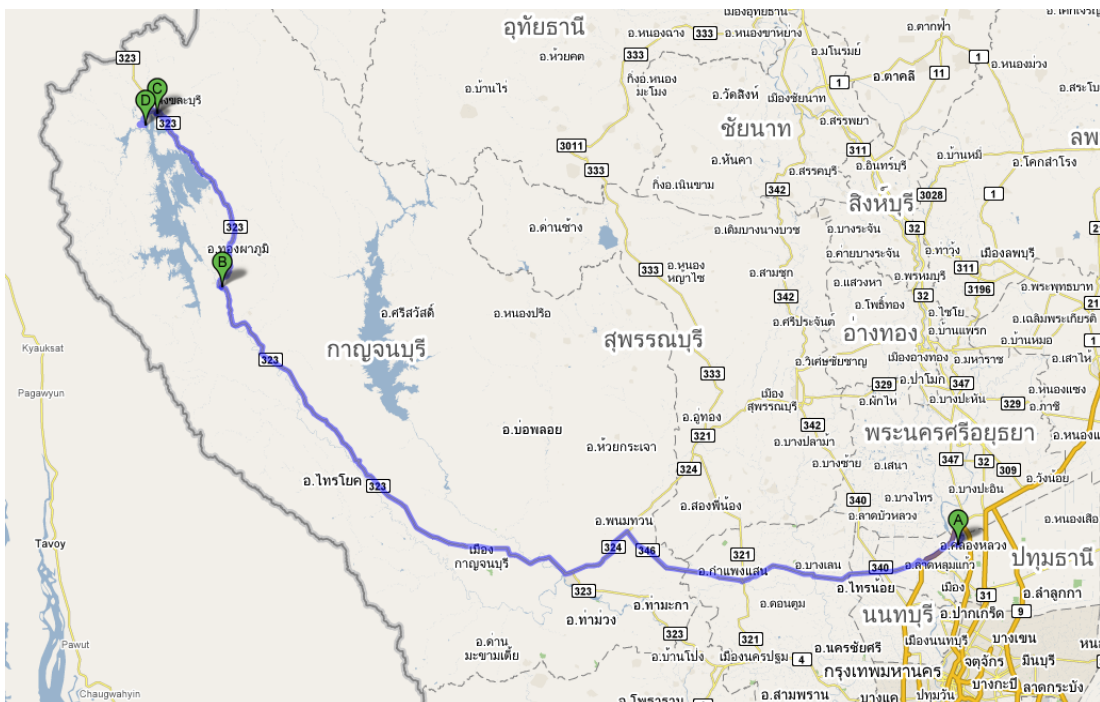
รูปที่ 3-1 เส้นทางการเดินทาง

วันศุกร์ที่ 25 มกราคม พ.ศ. 2551 รถคันดังกล่าวเดินทางออกจากจ.ราชบุรี เวลา 17.00 น. มีผู้โดยสาร 3 คน มีผู้ขับขี่เพศชายอายุ 57 ปี ภรรยาของผู้ขับขี่ อายุ 50 ปี ที่ทำหน้าที่ดูแลทั่วไป และพนักงานรถ ได้มาจอดรับผู้โดยสารที่หมู่บ้านศาลาแดงเหนือ อ.สามโคก จ.ปทุมธานี (จุด A รูปที่ 3-1) เวลาประมาณ 21:00 น. มีผู้โดยสารเพิ่ม 32 คน รวมผู้โดยสารผู้ขับขี่และพนักงานรถรวม 37 คน ออกจากหมู่บ้านดังกล่าวเวลา 22:00 น. วิ่งตามเส้นทางปทุมธานีมุ่งหน้ากาญจนบุรี เวลาประมาณ 02:00 น. ของเช้าวันที่ 26 มกราคม พ.ศ. 2551 จอดแวะพักที่สถานีบริการน้ำมันแห่งหนึ่ง บริเวณทางผ่านของอ.ทองผาภูมิ (จุด B) เพื่อที่จะให้ผู้ขับขี่นอนพัก ผู้ขับขี่แวะพักประมาณ 2 ชั่วโมง เวลา 05:00 น. จึงมุ่งหน้าไปตลาดทองผาภูมิเพื่อไปรับประทานอาหารเช้า เมื่อไปถึงตลาดผู้โดยสารส่วนใหญ่ไม่หิวจึงไม่มีผู้ลงจากรถ จึงออกเดินทางจากอ.ทองผาภูมิมุ่งหน้าสู่อ.สังขละบุรี (จุด D) บนทางหลวงหมายเลข 323

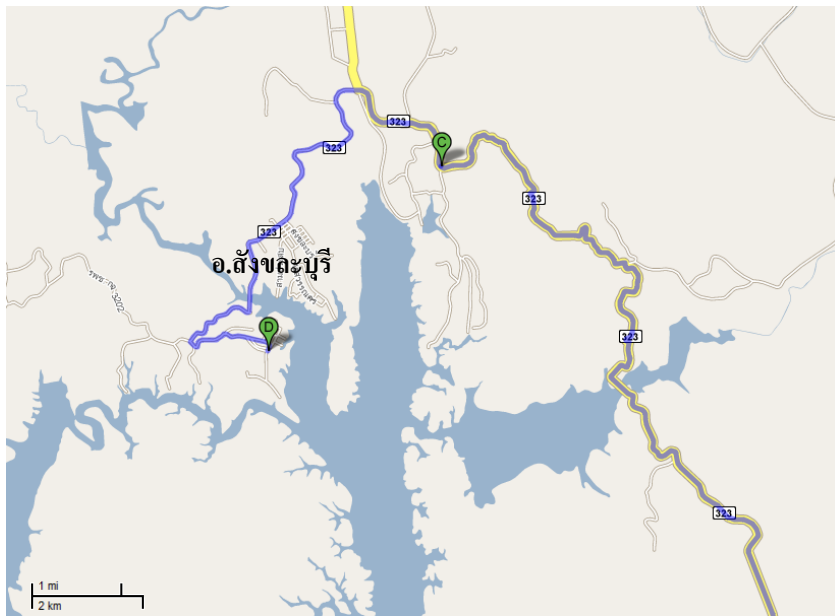
รูปที่ 3-2 เส้นทางบริเวณจุดเกิดเหตุ

เมื่อมาถึงช่วงประมาณกิโลเมตรที่ 65+000 ในช่วงทางคดเคี้ยวบนเนินเขา (ก่อนถึงจุด C รูปที่ 3-2) ผู้ขับขี่ได้ใช้เกียร์หนึ่งบนทางขึ้นเนิน และเปลี่ยนเป็นเกียร์สองเมื่อสังเกตเห็นว่าเครื่องยนต์เกินกำลังเกียร์หนึ่งในช่วงที่สลับเป็นทางลงเนินแล้ว ในระหว่างนั้น ผู้ขับขี่ได้สังเกตเห็นรถบรรทุกวิ่งนำหน้ารถของตนอยู่ด้วยความเร็วต่ำ แต่ก็ได้ขับมาด้วยความเร็วปกติ จนมาถึงบริเวณที่มีการติดตั้งกำแพงคอนกรีตบนเกาะกลางถนนเพื่อป้องกันการแซงอย่างไม่ปลอดภัย รถโดยสารไม่สามารถลดความเร็วลงได้ทัน ผู้ขับขี่ให้ข้อมูลว่าพยายามเบรคหลายครั้งแต่ไม่สามารถลดความเร็วลงได้ จึงชนท้ายรถบรรทุกคันดังกล่าว เป็นเหตุให้รถโดยสารได้รับความเสียหายเล็กน้อยที่บริเวณกระจกหน้า

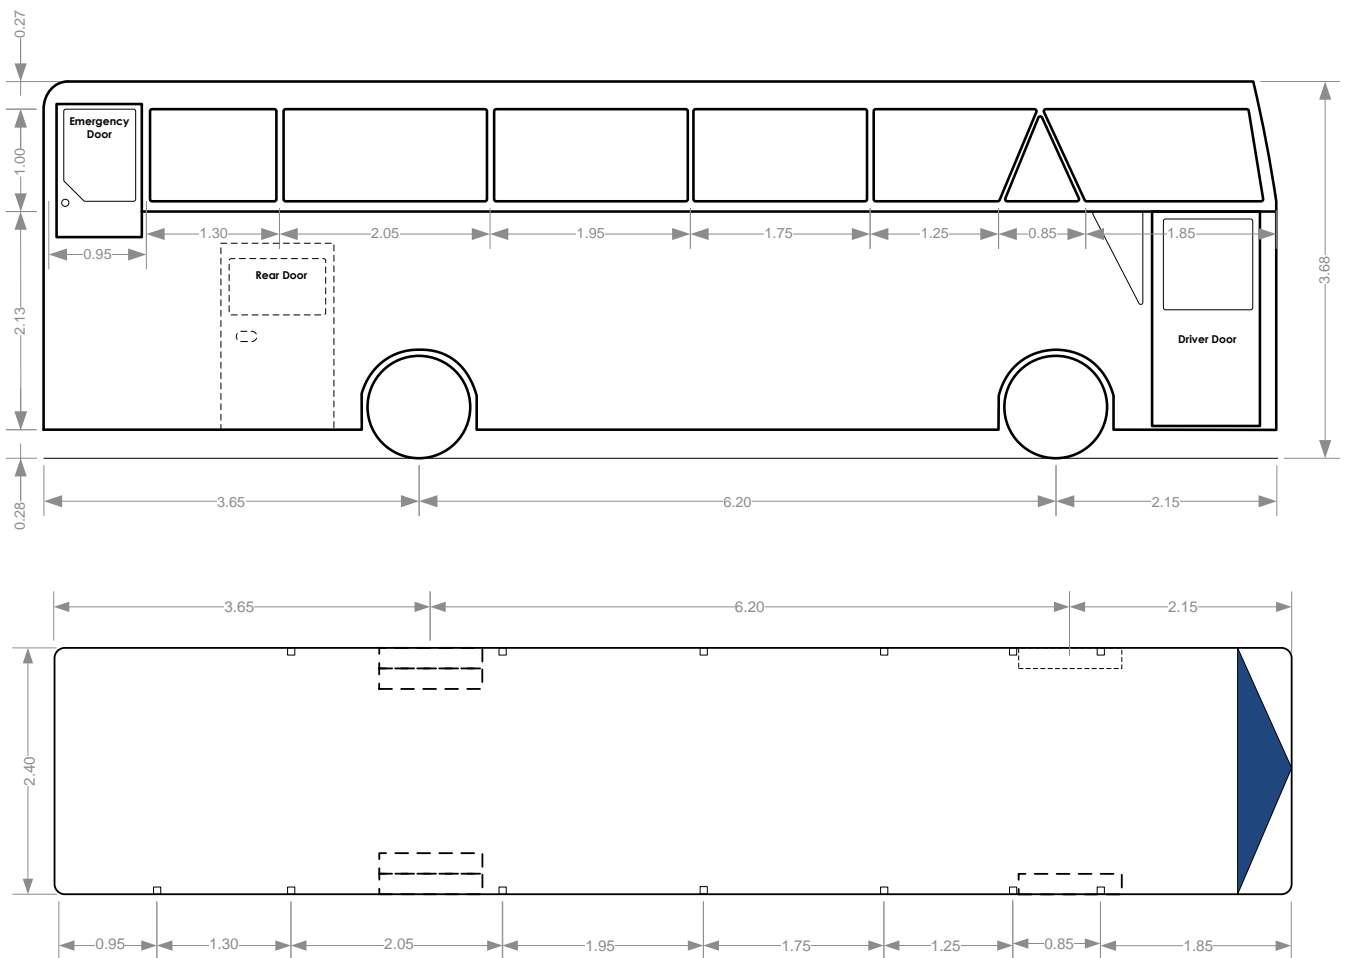
รูปที่ 3-4 มิติด้านข้างและด้านบนของรถ (หน่วย: เมตร)

รถคันที่เกิดเหตุเป็นรถโดยสารหกล้อ สีน้ำเงินสลับเหลืองแดงขาว เครื่องยนต์ดีเซลสันดีเซลเทอร์โบ 6 กระบอกสูบ 285 แรงม้า ขับเคลื่อนล้อหลัง ขนาดมิติรถสูง 3.68 เมตร ยาว 12.00 เมตร กว้าง 2.40 เมตร ระยะระหว่างเพลา 6.20 เมตร กระจกด้านข้างของรถมีความสูง 2.41 เมตร (รูปที่ 3-4)

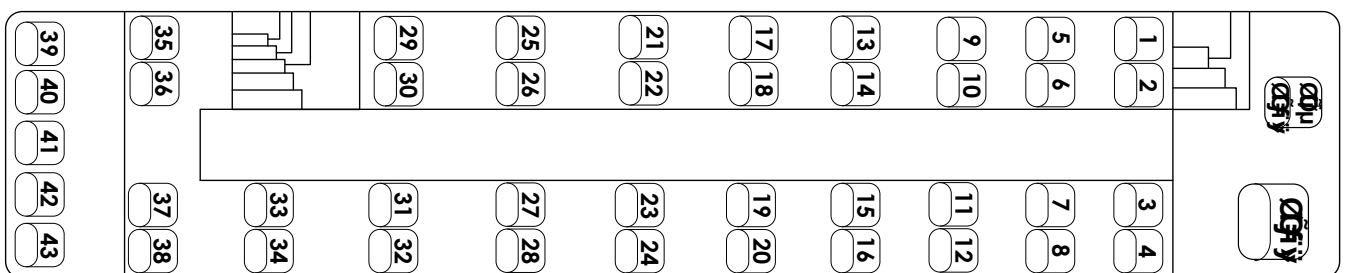
รูปที่ 3-5 การจัดตำแหน่งที่นั่งผู้โดยสาร

เบาะที่นั่งได้รับการออกแบบเป็นเบาะคู่ จำนวน 10 แถว 19 คู่ เว้นบริเวณบันไดทางขึ้นลงด้านซ้ายมือในแถวที่ 9 ส่วนแถวที่ 11 เป็นเบาะที่นั่งจำนวน 5 ตัววางเรียงติดกัน รวมเป็นจำนวนทั้งหมด 45 ที่นั่ง ไม่นับรวมเบาะนั่งยาวที่ชั้นล่าง (รูปที่ 3-5) เมื่อพิจารณาถึงขนาด เบาะที่นั่งมีความสูงจากพื้น 0.46 เมตร พนักแขน 0.62 เมตร พนักพิงศีรษะ 1.07 เมตร ตั้งอยู่บนพื้นต่างระดับที่สูงจากทางเดินกลาง 0.13 เมตร (รูปที่ 3-6) ยึดติดพื้นรถโดยด้วยน็อตจำนวน 4 ตัวต่อเบาะที่นั่งหนึ่งคู่ (รูปที่ 3-7) ที่นั่งผู้โดยสารแถวที่หนึ่งจำนวน 4 ที่นั่งด้านหลังผู้ขับขี่ (ที่นั่งหมายเลข 1 – 4) มีการติดตั้งเข็มขัดนิรภัยแบบสองจุด (Lap Belt) แต่ถูกผูกมัดติดไว้ที่ด้านหลังเบาะ (รูปที่ 3-8) ส่วนตำแหน่งอื่นๆ ไม่มีการติดตั้งเข็มขัดนิรภัย

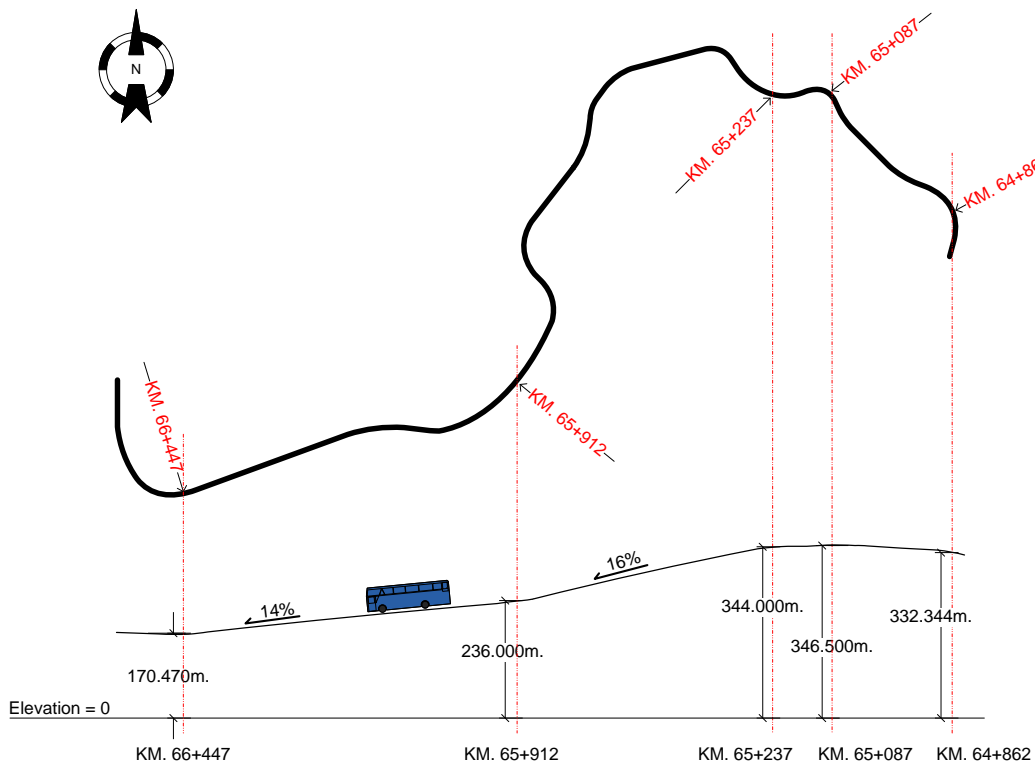
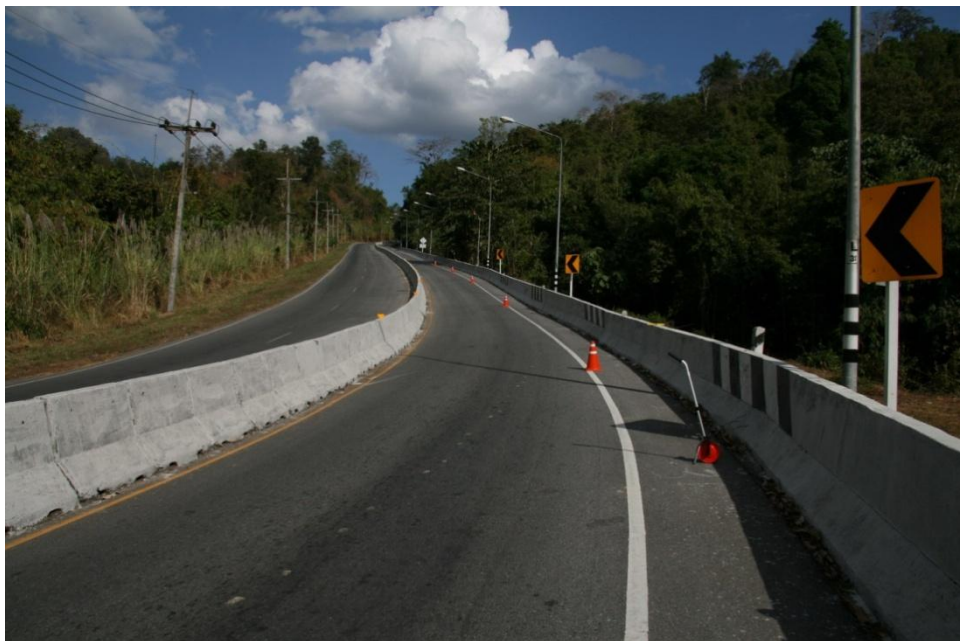
รูปที่ 3-18 สภาพถนนในช่วงบริเวณที่เกิดเหตุ

ถนนที่เกิดเหตุเป็นทางหลวงหมายเลข 323 ช่วงระหว่างอ.ทองผาภูมิถึงอ.สังขละบุรี ในช่วงถนนปกติเป็นถนนสองช่องจราจรไม่แบ่งแยกทิศทาง (Two-Lane Two-Way) ผิวทางแอสฟัลต์คอนกรีต ความกว้างช่องทางวิ่ง 3.80

เมตร ความกว้างไหล่ทางด้านซ้าย 0.80 ความกว้างไหล่ทางด้านขวา 0.20 เมตร จุดเกิดเหตุอยู่บริเวณช่วง กิโลเมตรที่ 66+300 ถึง 66+400 ทิศทางมุ่งหน้าอ.สังขละบุรี ช่วงดังกล่าวมีการแบ่งช่องทางจราจรมุ่งหน้าสังขละบุรี 1 ช่องทาง มุ่งหน้าทองผาภูมิ 2 ช่องทาง แบ่งแยกการจราจรด้วยกำแพงคอนกรีต (รูปที่ 3-18)

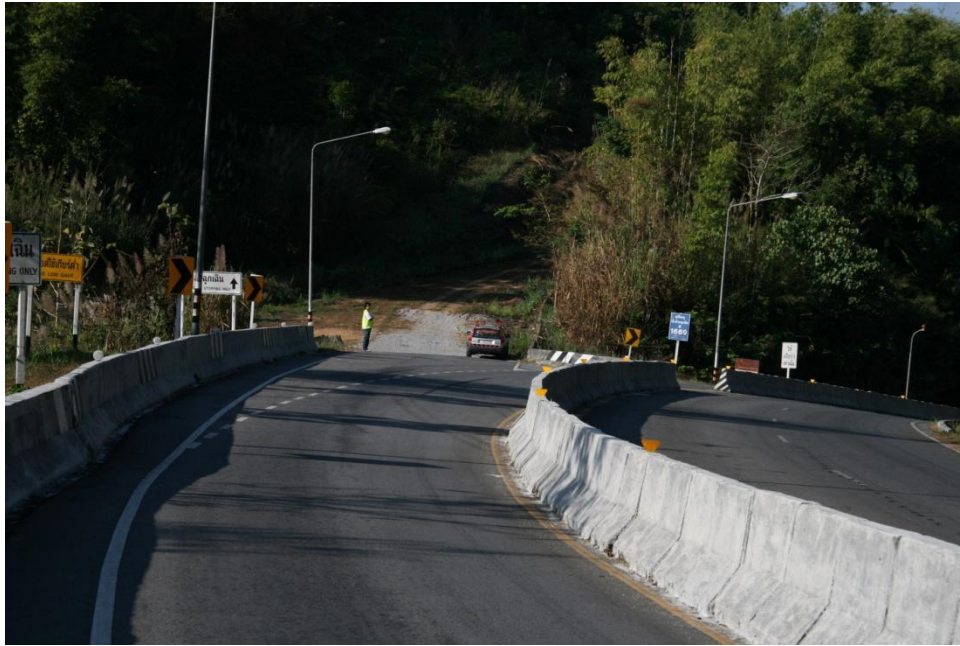
รูปที่ 3-19 ทางลงฉุกเฉิน

บริเวณกิโลเมตรที่ 66+000 มี “ทางลงฉุกเฉิน (Emergency Stopping Only)” ออกแบบไว้สำหรับให้รถใช้หยุดรถฉุกเฉินบริเวณทางซ้ายมือของทิศทางมุ่งหน้าสังขละบุรี (รูปที่ 3-19)

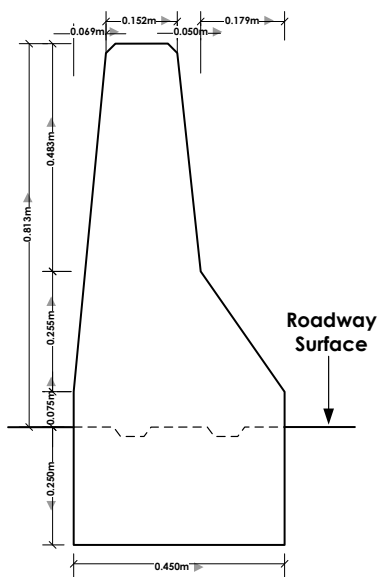
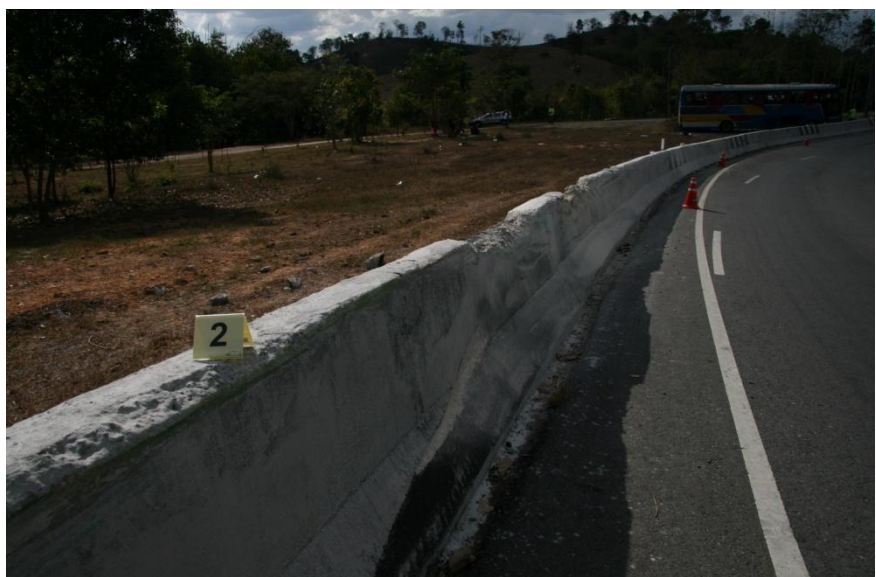
รูปที่ 3-20 แบบก่อสร้างกำแพงคอนกรีต

กำแพงคอนกรีตเสริมเหล็กประเภท Concrete Barrier Type I แบบหล่อในที่ ความสูง 0.81 เมตร ติดตั้งอยู่บริเวณขอบด้านซ้ายของถนน (รูปที่ 3-20) ด้านหลังกำแพงคอนกรีตเป็นพื้นดินราบปกคลุมด้วยหญ้าและหิน มีสัมประสิทธิ์แรงเสียดทาน 0.52

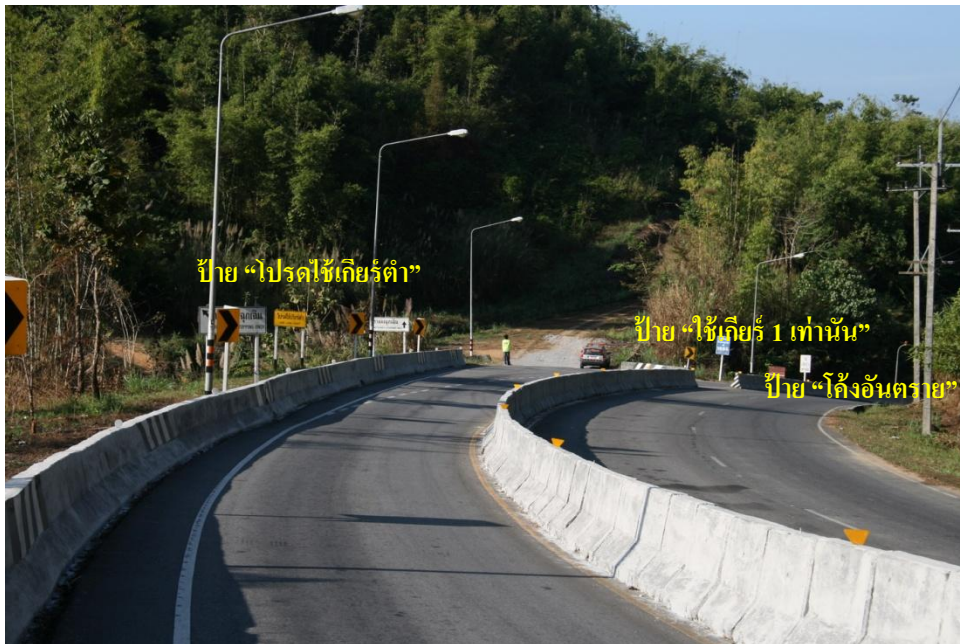
รูปที่ 3-21 ป้ายเตือนก่อนถึงบริเวณที่เกิดเหตุ

การควบคุมการจราจร มีการติดตั้งอุปกรณ์ถนนต่างๆ ดังนี้ (รูปที่ 3-21 และรูปที่ 3-22)

- ป้ายเตือน “โปรดใช้เกียร์ต่ำ”
- ป้ายพื้นขาว “ใช้เกียร์ 1 เท่านั้น”
- ป้ายเตือน “โค้งอันตราย โปรดลดความเร็ว”
- ชุดป้ายเตือน “แนวทางขวา (Chevron)” เพื่อให้ผู้ขับขี่ทราบแนวทางโค้ง
- เบ้าสะท้อนแสงสีขาว บนกำแพงคอนกรีต
- ไฟกระพริบก่อนถึงทางโค้ง
- ไฟฟ้าส่องสว่าง

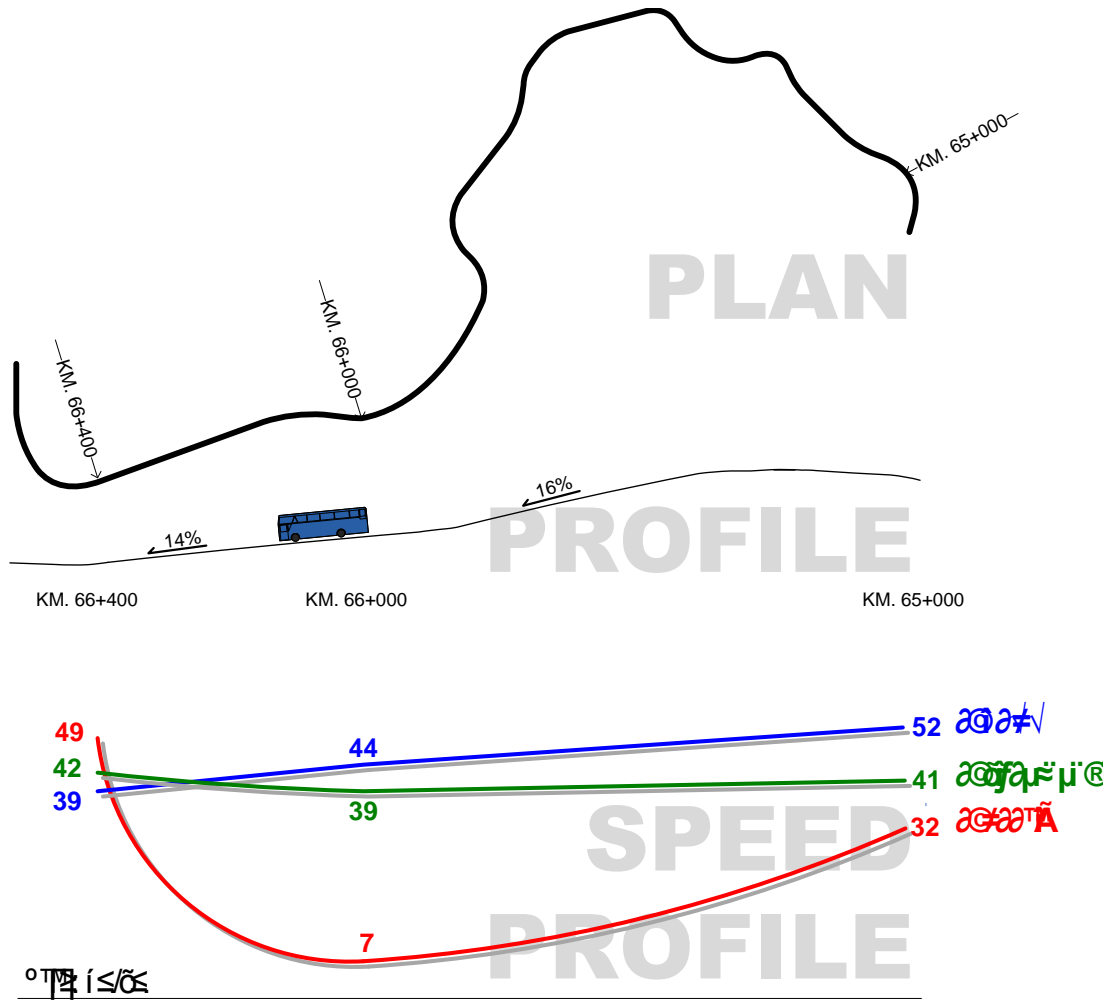
รูปที่ 3-29 การสำรวจ Speed Profile ช่วงถนนที่เกิดเหตุ

เพื่อประเมินถึงการใช้ความเร็วของผู้ขับขี่ทั่วไป ทีมตรวจสอบฯ ได้ทำการสำรวจรูปแบบของความเร็วที่ใช้ (Speed Profile) ของรถในช่วงถนนดังกล่าว โดยเลือกจุดสำรวจ 3 จุด ได้แก่ กิโลเมตรที่ 65+000 66+000 และ 66+400 ตั้งแต่เวลา 07:45 – 08:45 น. เพื่อให้ใกล้เคียงกับสภาพจราจรในช่วงเวลาเกิดเหตุมากที่สุด แบ่งยานพาหนะเป็น 3 ประเภท ได้แก่ รถจักรยานยนต์ รถยนต์และรถกระบะ และรถบรรทุกและรถโดยสาร แต่ระหว่างการสำรวจไม่มีรถยนต์และรถโดยสารใช้เส้นทางในช่วงเวลาดังกล่าว ผลของข้อมูลจึงเหลือเพียงรถจักรยานยนต์ รถกระบะ และรถบรรทุก (รูปที่ 3-29)

ผลของการสำรวจแสดงถึงความแตกต่างของการใช้ความเร็วระหว่างรถขนาดเล็ก (รถจักรยานยนต์และรถกระบะ) กับรถขนาดใหญ่ (รถบรรทุก) ได้อย่างชัดเจน รถขนาดเล็กจะเลือกใช้ความเร็วประมาณ 41 กม./ชม. (รถจักรยานยนต์) และ 52 กม./ชม. (รถกระบะ) และลดความเร็วลงอย่างคงที่ จนถึงกิโลเมตรที่ 66+400 จึงเร่งความเร็วเพื่อขึ้นเนินลาดเอียงอีกครั้ง
