Case ID: 080909-01

ลำดับเหตุการณ์

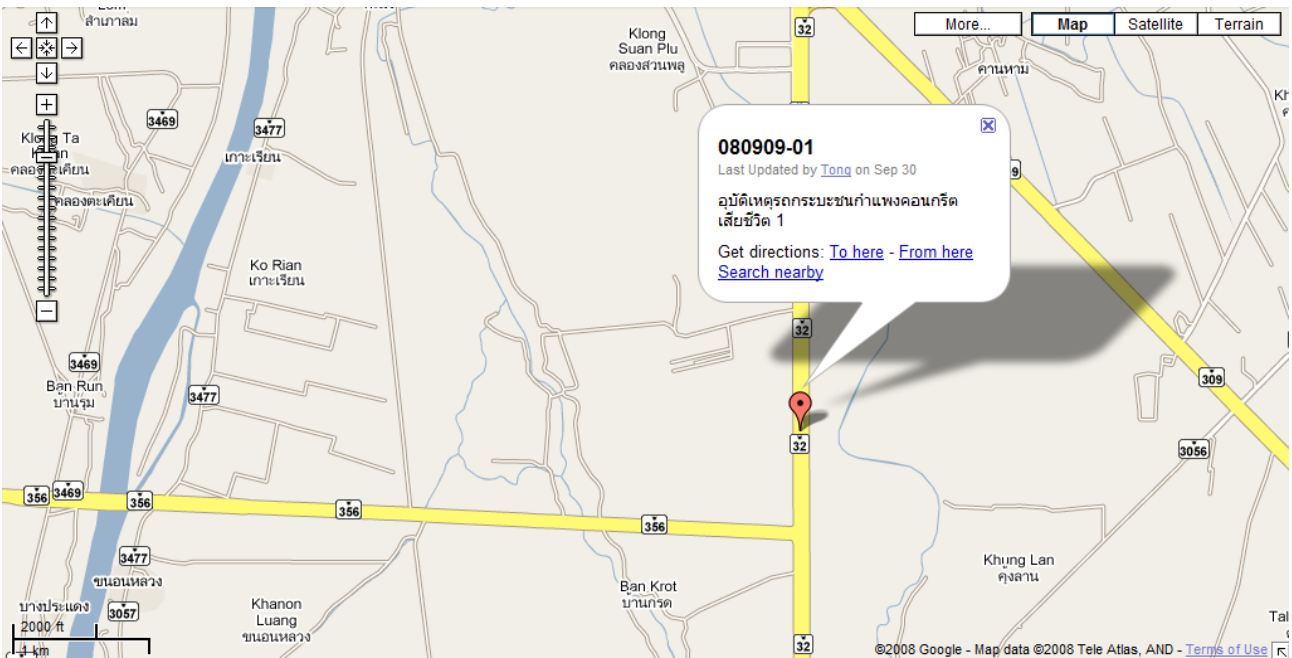
รูปที่ 3-1 ตำแหน่งอุบัติเหตุบนทางหลวงหมายเลข 32

เมื่อวันที่ 9 กันยายน พ.ศ. 2551 ชายอายุ 27 ปี เดินทางจากที่พักในจ.ฉะเชิงเทราเพื่อไปพบเพื่อนที่จ.พระนครศรีอยุธยา เมื่อเดินทางมาถึงบริเวณกิโลเมตรที่ 67+300 บนทางหลวงหมายเลข 32 อ.บางปะอิน จ.พระนครศรีอยุธยา รถได้หลุดออกจากถนนและพุ่งเข้าชนกำแพงคอนกรีตที่ตั้งไว้อยู่บริเวณจุดกลับรถ (รูปที่ 3-1) ทำให้รถได้รับความเสียหายอย่างหนักบริเวณด้านหน้า และผู้ขับขี่เสียชีวิตในระหว่างนำส่งโรงพยาบาล ลำดับเหตุการณ์ของอุบัติเหตุแสดงในรูปที่ 3-2

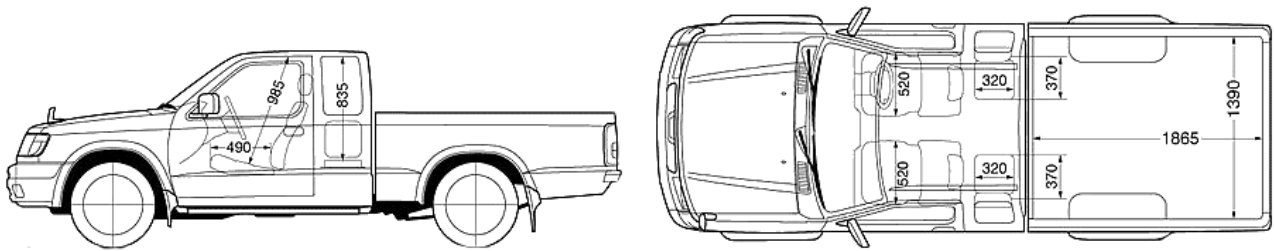
รูปที่ 3-3 ขนาดและมิติของรถ

รถคันที่เกิดเหตุเป็นรถกระบะ Nissan รุ่น Big-M เครื่องยนต์ดีเซล 2,500 ซีซี ขับเคลื่อนล้อหลัง เกียร์แมนนวล สีบรอนซ์เงิน มิตรถมีความยาว 5.12 ม. กว้าง 1.62 ม. ระยะฐานล้อ 2.90 ม. เบาะที่นั่งผู้ขับขี่และผู้โดยสารตอนหน้าเป็นเบาะนั่งเดี่ยว ติดตั้งเข็มขัดนิรภัยแบบสามจุด หลังผู้ขับขี่เป็นเบาะนั่งเสริมแบบยาวและไม่มีการติดตั้งเข็มขัดนิรภัย รายละเอียดมิติภายในรถแสดงในรูปที่ 3-3 ล้อรถทั้งสี่ล้อเป็นล้อปรับแต่งและใช้ต่างขนาดและต่างยี่ห้อกัน รายละเอียดของยางแสดงในตารางที่ 3-1

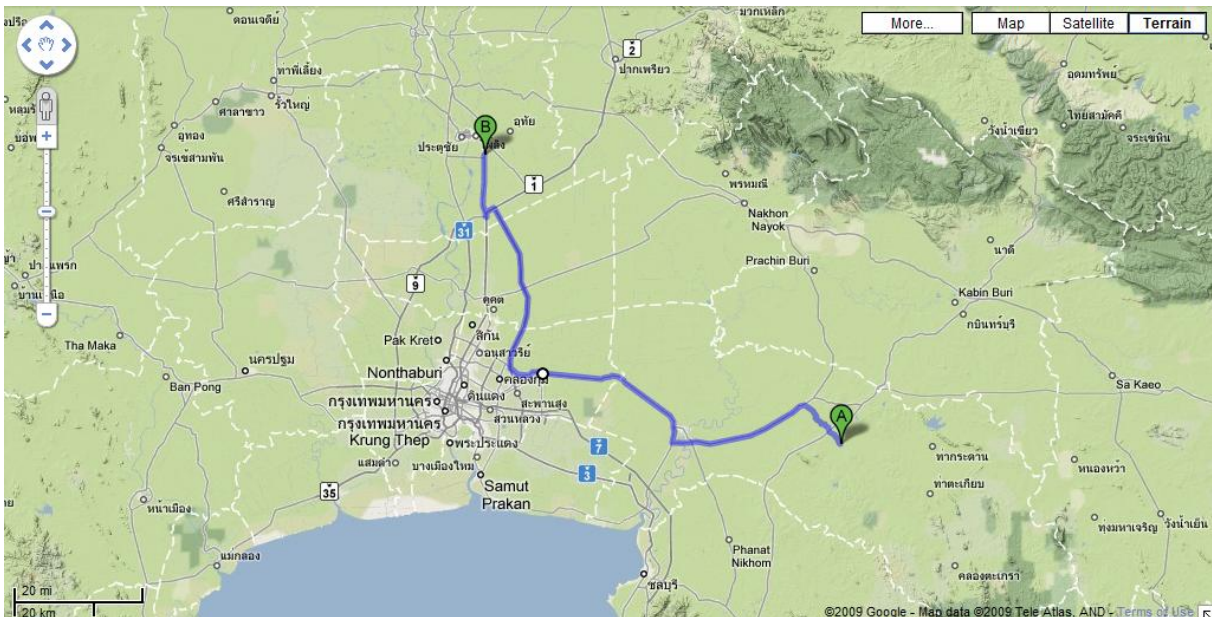
รูปที่ 3-7 แผนการเดินทาง

ผู้ขับขี่เป็นชายอายุ 27 ปี ซึ่งเป็นเจ้าของรถ ประสงค์จะเดินทางจากที่พักใน อ.สนามชัยเขต จ.ฉะเชิงเทรา (A) เพื่อเดินทางไปพบเพื่อนที่ จ.พระนครศรีอยุธยา (B) ในรูปที่ 3-7 โดยเดินทางออกมตั้งแต่เวลาประมาณ 05:00 น. ซึ่งมารดาของผู้ขับขี่ให้ข้อมูลว่าผู้ขับขี่ไม่ค่อยได้เดินทางมาเส้นทางดังกล่าวบ่อยนัก
