Case ID: 081017-01

ลำดับเหตุการณ์

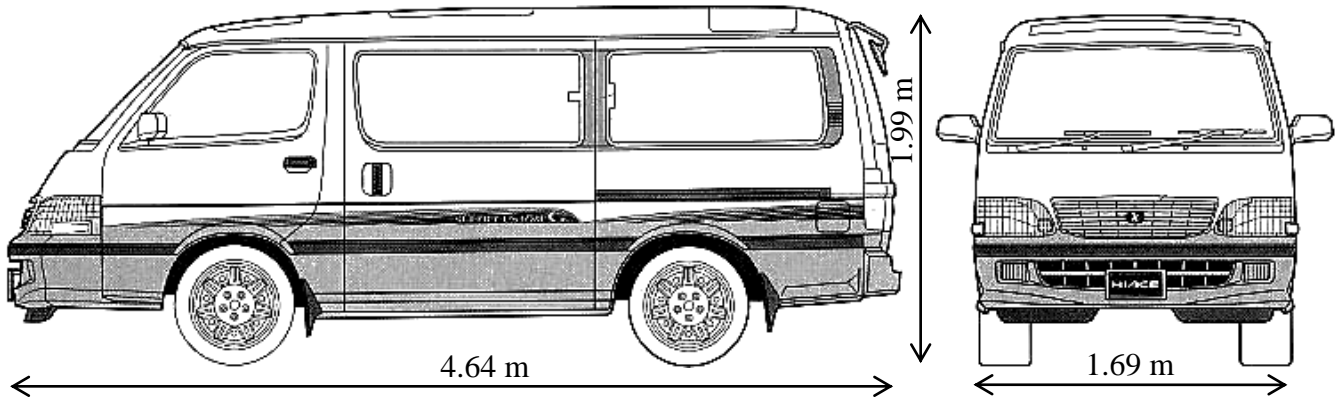
รูปที่ 3-3 มิติและขนาดของรถ

รถคันที่เกิดเหตุเป็นรถตู้โตโยต้า Hiace เครื่องยนต์ดีเซล 3,000 ซีซี น้ำหนักรถเปล่า 2,010 กก. มิติและขนาดของรถมีความยาว 4.64 ม. กว้าง 1.69 ม. และสูง 1.99 ม. ระยะฐานล้อ 2.33 ม. (รูปที่ 3-3) มีที่นั่งตอนหน้า 2 ที่นั่งและที่นั่งในท้องผู้โดยสารอีก 9 ที่นั่ง มีการติดตั้งเข็มขัดนิรภัยเพียงเบาะนั่งตอนหน้าเท่านั้น รายละเอียดของยางแสดงในตารางที่ 3-1
