Case ID: 090318-01

ลำดับเหตุการณ์

เมื่อเวลาประมาณ 09:00 น. ของวันพุธที่ 18 มีนาคม พ.ศ. 2552 เกิดอุบัติเหตุรถโดยสารประจำทางสาย กรุงเทพฯ-แม่สอดพลิกคว่ำบริเวณกิโลเมตรที่ 42+600 ทางหลวงหมายเลข 32 อ.บางปะหัน จ.พระนครศรีอยุธยา (รูปที่ 3-1) ทิศทางมุ่งหน้าจ.อ่างทอง เป็นเหตุให้ผู้โดยสารทั้งหมด 37 คน เสียชีวิต 4 ราย บาดเจ็บสาหัส 7 ราย และบาดเจ็บเล็กน้อย 26 ราย

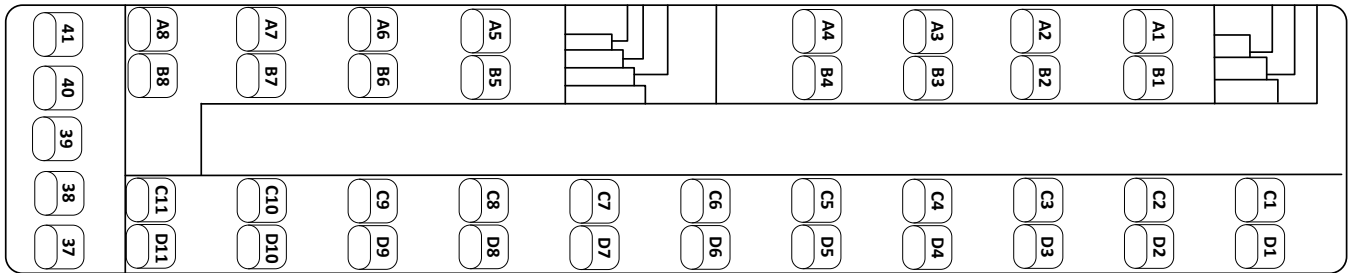
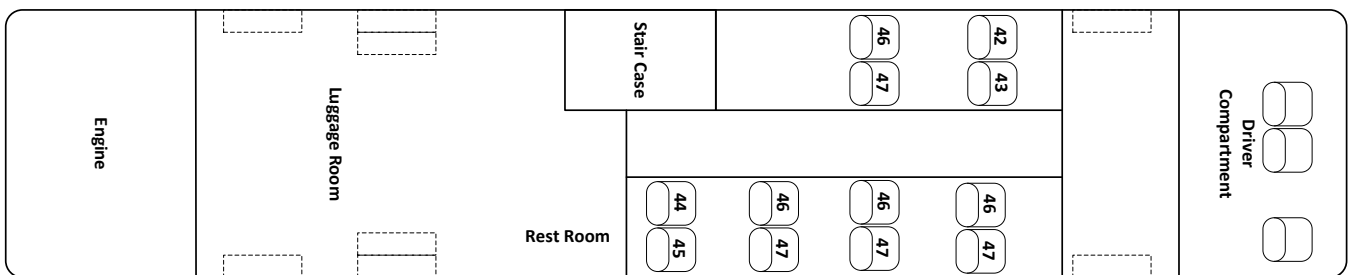
รูปที่ 3-3 การจัดเรียงเบาะที่นั่ง

การแบ่งพื้นที่ใช้สอยที่ชั้นล่างนั้นได้แบ่งออกเป็น 5 ส่วน (รูปที่ 3-3) คือ ห้องคนขับ ห้องพนักงานประจำรถ ห้องผู้โดยสาร ห้องเก็บสัมภาระ และห้องเครื่องยนต์ โดยที่ชั้นล่างนี้ได้ติดตั้งเบาะนั่งผู้โดยสารจำนวน 6 ชุด แบ่งเป็น 4 ชุดด้านขวา และ 2 ชุดด้านซ้าย

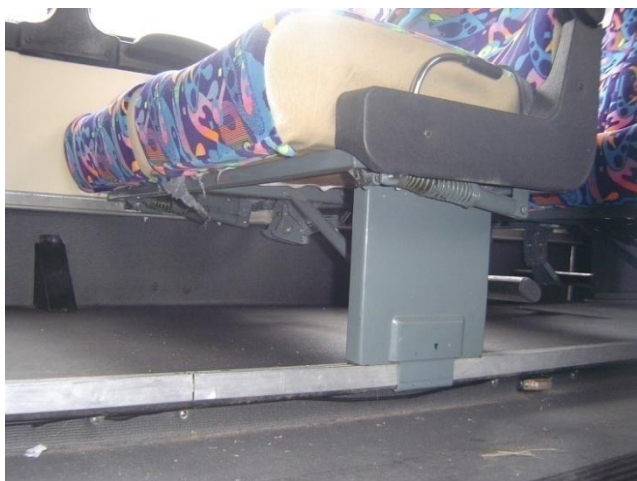
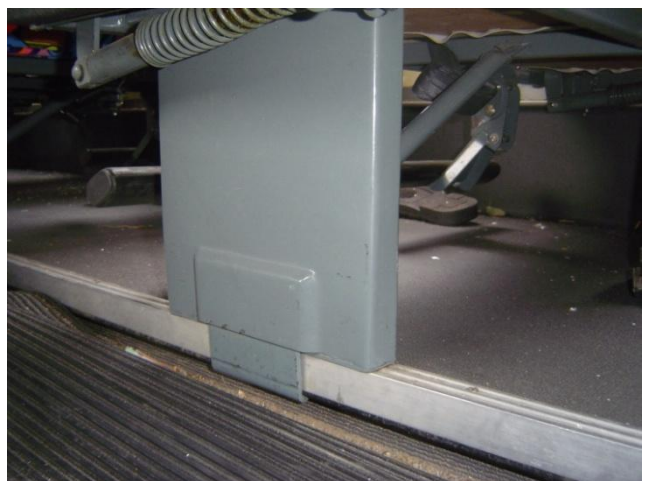
รูปที่ 3-4 การยึดติดเบาะที่นั่งเข้ากับตัวรถ

สำหรับชั้นบนนั้นติดตั้งเบาะที่นั่งผู้โดยสารจำนวน 12 แถว โดยเว้นแถวที่ 1 6 และ 7 ทางด้านซ้ายมือสำหรับบันไดขึ้นลง ในแถวสุดท้ายนั้นติดตั้งเป็นแถวยาว 5 ตัวเรียงกัน ซึ่งเบาะที่นั่งแต่ละชุดนั้นจะยึดติดที่นั่งสองตัวเข้ากับตัวรถ โดยใช้ตะขอเกี่ยวเข้ากับขอบทางเดินหนึ่งตัว และใช้น็อตยึดติดกับแผ่นเหล็กด้านหลังตัวรถอีกหนึ่งตัว (รูปที่ 3-4) มีระยะห่างระหว่างเบาะหนึ่ง 85 ซม. และมีเพียงเบาะที่นั่งแถวสุดท้ายเท่านั้นที่ยึดติดกับพื้นรถโดยตรง นอกจากนี้ เข็มขัดนิรภัยแบบสองจุดได้รับการติดตั้งที่เบาะที่นั่งทุกตัว อย่างไรก็ตาม สายเข็มขัดนี้ได้ถูกมัดแน่นและยึดเก็บไว้ด้านหลังของเบาะที่นั่ง (รูปที่ 3-5)

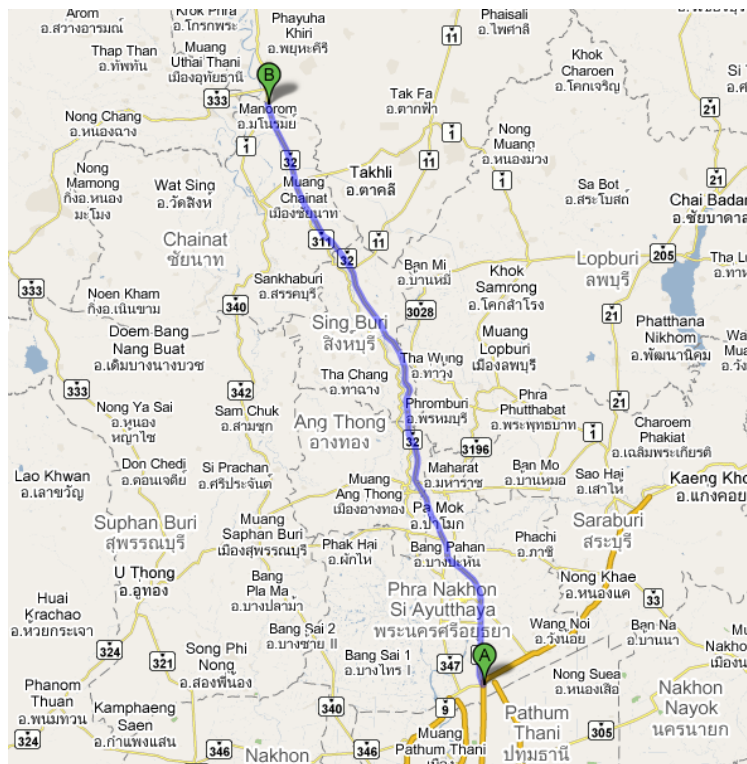
รูปที่ 3-8 ทางหลวงหมายเลข 32

ทางหลวงหมายเลข 32 หรือที่เรียกว่า สายเอเชีย มีความยาว 151 กม. เชื่อมต่อการจราจรด้านเหนือ โดยตัดออกจากทางหลวงหมายเลข 1 ที่อ.บางปะอิน จ.พระนครศรีอยุธยา วิ่งผ่านจ.อ่างทอง สิงห์บุรี และมาเชื่อมต่อกับทางหลวงหมายเลข 1 อีกครั้งที่อ.มโนรมย์ จ.ชัยนาท (รูปที่ 3-8)

ที่บริเวณจุดเกิดเหตุกิโลเมตรที่ 42+300 เป็นถนนแบริดช่องจราจรมีเกาะกลางเป็นกำแพงคอนกรีต ความกว้างช่องจราจร 3.6 เมตร ความกว้างไหล่ทาง 2.7 เมตร ลาดหลังทางที่ช่องจราจร 3% และที่ไหล่ทาง 2% สัมประสิทธิ์แรงเสียดทานวัดขณะพื้นผิวเปียกเท่ากับ 0.48 และที่ระยะทางประมาณ 100 เมตรก่อนหน้า เป็นโค้งสลับเพื่อหลบหลีกอาคารสำนักงานบริเวณเกาะกลางถนน

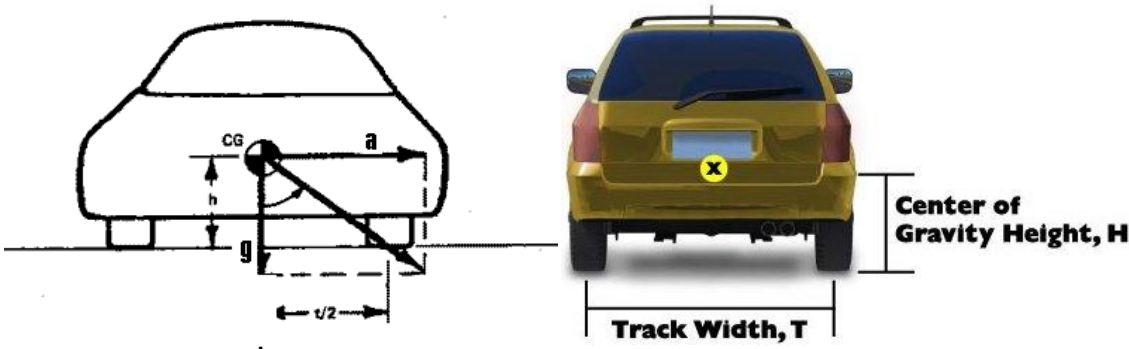
รูปที่ 3-10 ปัจจัยในการคำนวณหา Static Stability Factor

เมื่อพิจารณาระยะสำหรับเขตปลอดภัย (Clear Zone) แล้วพบว่าพื้นที่คันทางดังกล่าวถือว่ามีความปลอดภัย โดยใช้ปริมาณการจราจรปี พ.ศ.2550 จำนวน 48,524 คันต่อวัน ความเร็วออกแบบ ความชันคันทาง 1:6 สามารถคำนวณได้ระยะเขตปลอดภัย 6.5-7.5 เมตร ซึ่งบริเวณดังกล่าวไม่มีวัตถุอันตรายในระยะ 11 เมตรแต่อย่างใด อย่างไรก็ตาม “มิติรถ” ถือว่ามีผลกับอุบัติเหตุครั้งนี้ด้วย โดยทั่วไปค่า Static Stability Factor (SSF) เป็นค่าที่บ่งบอกถึงความเสี่ยงในการพลิกคว่ำของรถแต่ละประเภทซึ่งมีมิติแตกต่างกัน ค่าดังกล่าวสามารถคำนวณได้จาก ระยะ T/2H ดังแสดงในรูปที่ 3-10
