ลำดับเหตุการณ์

ในคืนวันอาทิตย์ 14 กรกฎาคม พ.ศ. 2556 เวลาประมาณ 22:00 น. บริเวณสี่แยกปทุมวิไล ตรงข้ามศาลากลางเมืองปทุมธานี ได้เกิดเหตุรถยนต์พุ่งเข้าชนเสาไฟส่องสว่างบริเวณเกาะกลาง บริเวณประตูลำน้ำด้านซ้ายไหลเข้าชนเป็นรอยโอบเสาไฟส่องสว่างดังกล่าว สภาพรถพังยับเยิน แต่เคราะห์ดีเพราะเนื่องจากการปะทะเข้าที่ด้านซ้ายของตัวรถ ทำให้ผู้ขับขี่ที่โดยสารมาท่านเดียวในรถได้รับบาดเจ็บเพียงเล็กน้อยเท่านั้น

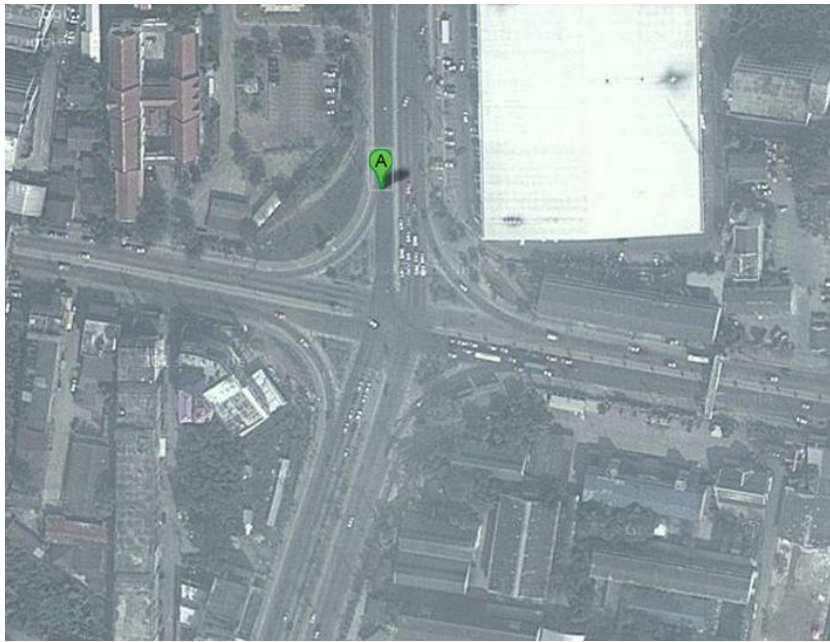
รูปที่ 7 ภาพถ่ายดาวเทียมของแยกปทุมวิไล และจุดเกิดเหตุ(A)

จุดเกิดเหตุคือสี่แยกปทุมวิไล ตั้งอยู่กลางตัวเมืองปทุมธานี โดยสี่แยกปทุมวิไลเป็นจุดตัดของถนนสามเส้น ทิศเหนือ(จุดเกิดเหตุ) เป็นทางหลวงสาย 311 (ปทุมธานี-เสนา) มี 4 ช่องจราจรเข้าสู่ทางแยก ทิศทางแนว ตะวันตก-ตะวันออก เป็นถนนสาย 3035 (ปทุมสัมพันธ์) มี 3 ช่องจราจรเข้าสู่ทางแยก และทิศใต้ คือทาง

หลวงสาย 307 มุ่งหน้าทางใต้ไปทางสะพานนวชัยสู่ถนนติวานนท์ มี 3 ช่องจราจรเข้าสู่ทางแยก ทุกขามีช่องทางเฉพาะสำหรับเลี้ยวซ้าย
