Crash ID: 150221-01

ลำดับเหตุการณ์

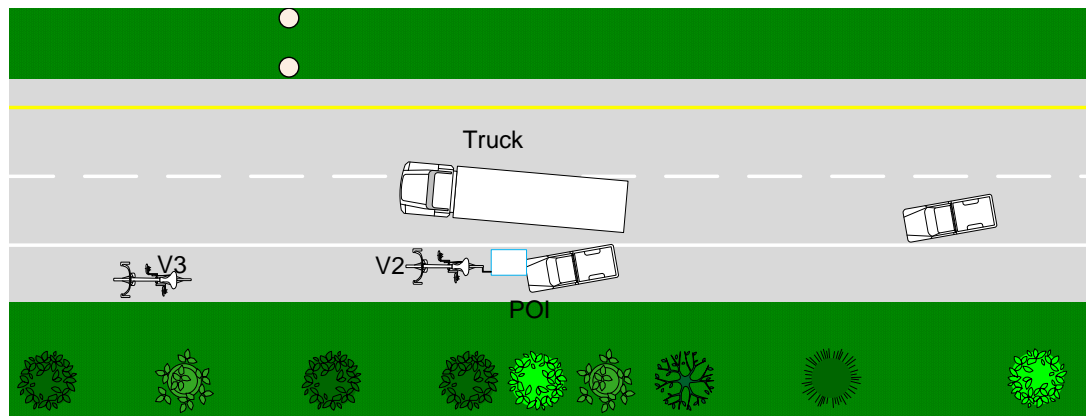
รูปที่ 3 ตำแหน่งการเคลื่อนที่ของรถ ขณะ เกิดอุบัติเหตุ

หลักฐานที่ได้จากการสืบค้นสาเหตุการเกิดอุบัติเหตุแสดงให้เห็นว่า คนขับรถกระบะไม่ได้ชะลอรถเพื่อรอให้รถบรรทุกเปลี่ยนช่องจราจรไปทางขวาอย่างสมบูรณ์ แต่พยายามแซงออกทางซ้ายโดยใช้พื้นที่บนไหล่ทางด้านนอก เพื่อหลบรถบรรทุกที่กำลังเปลี่ยนช่องจราจร (**ดูรูปที่ 2**) และขณะที่กำลังแซงรถบรรทุก รถกระบะชนเข้ากับรถจักรยานคันแรก (V2) ในลักษณะทำมุมประมาณ 11 องศา โดยการชนครั้งแรก ด้านหน้าขวาของรถกระบะชนเข้ากับด้านหลังฝั่งซ้ายของตัวพ่วงที่พ่วงติดกับรถจักรยาน (V2) ดังแสดงใน**รูปที่ 3** แท่งเหล็กที่เชื่อมระหว่างตัวพ่วงกับตัวรถจักรยานหักงอและหลุดออกจากจุดเชื่อมต่อ ตัวของ Mr.Guillermo (R2) กระเด็นออกจากรถจักรยานมากระแทกกับกระจกด้านหน้าฝั่งซ้ายของรถกระบะ จากนั้น รถกระบะเริ่มเสียหลักและหลุดออกจากถนน โดยที่ล้อฝั่งซ้ายตกลงไปในพื้นที่ลาดชันข้างทาง (ความลาดชันประมาณ 20 องศา) ส่วนล้อฝั่งขวาอยู่บนขอบทาง หลังหลุดออกจากถนนไปเป็นระยะทางประมาณ 20 เมตร รถกระบะพยายามที่จะหักพวงมาลัยรถเพื่อกลับเข้าสู่ถนน ซึ่งขณะหักพวงมาลัยไปทางขวาอย่างรวดเร็ว ตัวของ Mr.Guillermo ก็กระเด็นออกจากหน้ารถกระบะ และตกอยู่บริเวณพุ่มไม้ข้างทาง และในขณะเดียวกันนั้น ด้านหน้าฝั่งขวาของรถกระบะได้ชนเข้ากับรถจักรยานคันที่สอง (V3) ทำให้ตัวของ Mrs.Guillermo (R3) กระเด็นไปอยู่กลางถนนเป็นระยะไกลกว่า 17 เมตร ด้วยแรงเหวี่ยงที่เกิดจากการเบรกและหักพวงมาลัยรถอย่างกะทันหัน ทำให้รถกระบะหมุนพลิกคว่ำลงทางด้านซ้ายและไถลไปจนถึงกึ่งกลางของเกาะกลางถนน **รูปที่ 4** แสดงลำดับเหตุการณ์หลังเกิดอุบัติเหตุ และแผนผังการเกิดอุบัติเหตุทั้งหมดแสดงใน**รูปที่ 5**

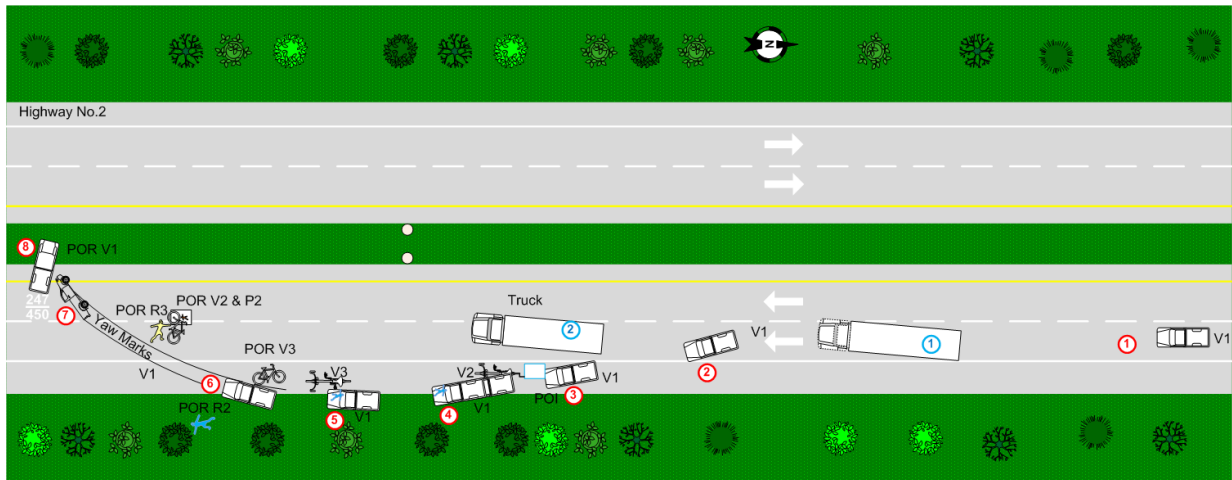
รูปที่ 5 แผนผังแสดงลำดับการเกิดอุบัติเหตุทั้งหมด

| ① Pre-crash position of pickup | ⑥ Falling off male rider |
| ② Pickup overtaking using space of shoulder | ⑦ Overturning of Pickup, left side down |
| ③ Point of Impact with carriage and male rider | ⑧ Pickup resting at median, upside down |
| ④ Pickup-run off road, male rider in windshield/hood | ① Pre-crash position of Truck, lane changing |
| ⑤ Pickup braking, swerving to right, and collision with female rider | ② Position of truck during crash, lane changing |

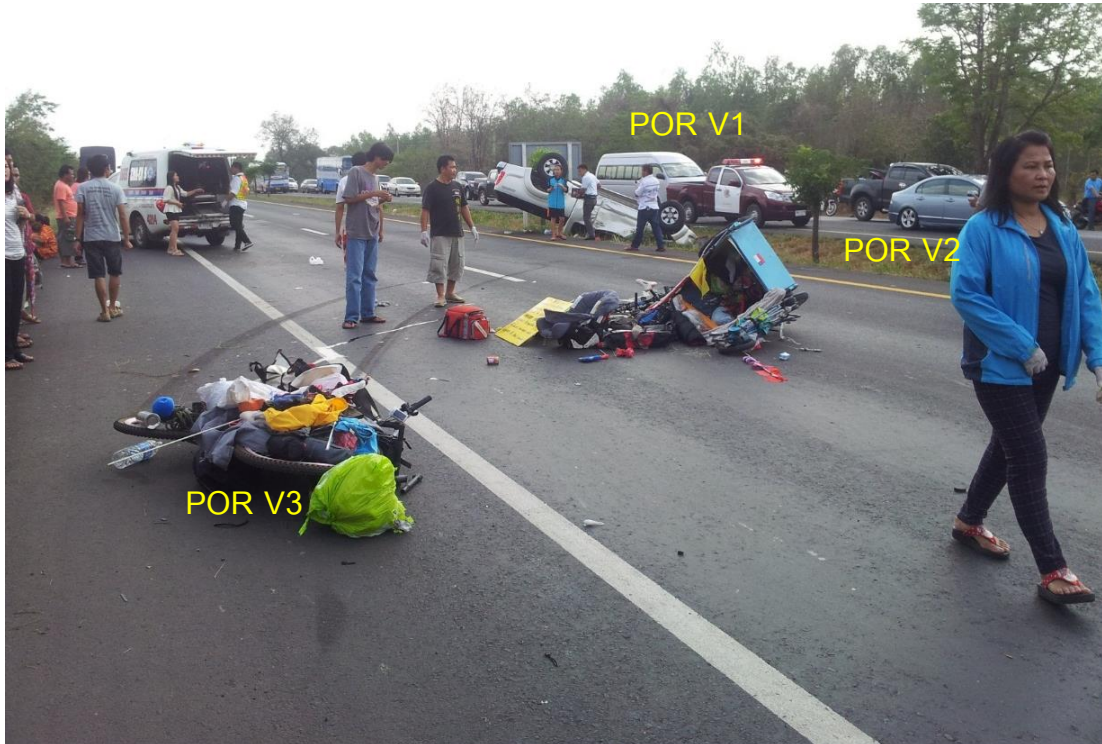
รูปที่ 28 ตำแหน่งสุดท้ายหลังจากเกิดการชนของจักรยานทั้งสองคันและรถกระบะ

รูปที่ 28-29 แสดงตำแหน่งที่เกิดการชนและตำแหน่งสุดท้ายของคนและรถ ซึ่งจะเห็นได้ว่าตำแหน่งสุดท้ายของ Mr.Guillermo อยู่ห่างจากตำแหน่งที่เกิดการชนถึง 30.02 เมตร

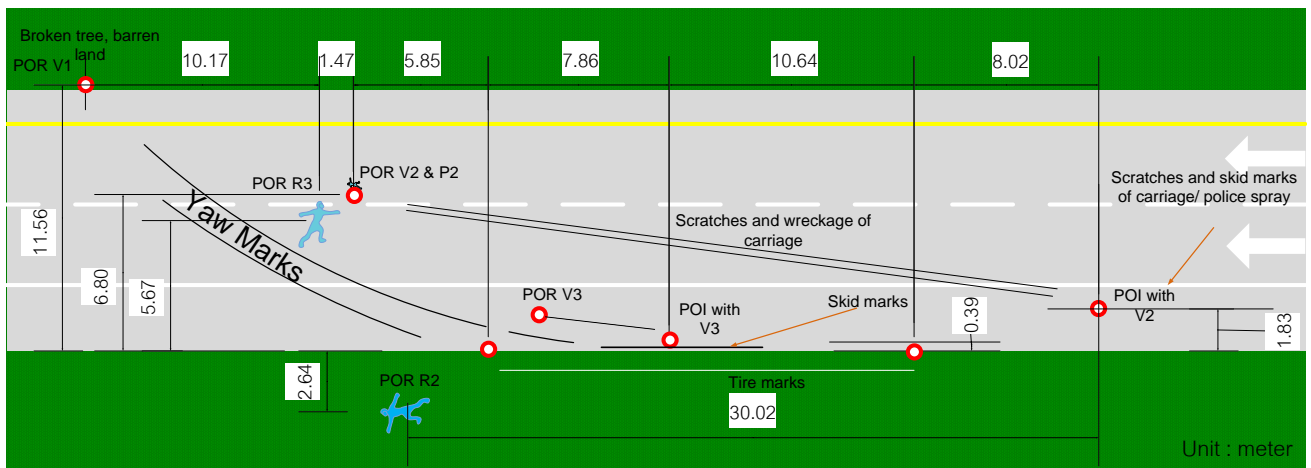
รูปที่ 31 แผนภาพแสดงตำแหน่งของหลักฐานที่พบในที่เกิดเหตุ

รูปที่ 30 (ซ้าย) แสดงภาพของแท่งเหล็กที่ใช้เชื่อมระหว่างจักรยาน V2 และส่วนพ่วง ซึ่งหักออกจากจุดเชื่อมหลังเกิดอุบัติเหตุ นอกจากนี้ในภาพยังแสดงให้เห็นจุดที่ Mrs. Guillermo กระเด็นออกมาจากตัวรถจักรยานหลังถูกชน และตำแหน่งของตัวพ่วงรถจักรยาน V2 รูปที่ 31 แสดงตำแหน่งของหลักฐานต่างๆ ที่พบในที่เกิดเหตุ

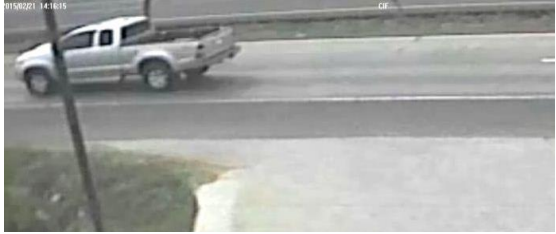
ตรวจสอบภาพจากกล้องวงจรปิดบริเวณหน้าปั้มแก๊สก่อนถึงจุดเกิดเหตุ พบรถกระบะคันดังกล่าวขับเข้ามาในช่องจราจรซ้ายเวลา 14:16:15 น.
