ลำดับเหตุการณ์

เมื่อเวลาประมาณ 3:45 น. ของวันพฤหัสบดี ที่ 23 กรกฎาคม พ.ศ. 2556 เกิดอุบัติเหตุรถบรรทุกพ่วงตอนเดียวชนรถบัสสองชั้น บนเส้นทางถนนมิตรภาพ (ทางหลวงหมายเลข 2) ขามุ่งเข้าสู่สระบุรี บริเวณกิโลเมตรที่ 18+900 ในเขต อ.แก่งคอย จ.สระบุรี (รูปที่ 1) เป็นเหตุให้รถบัสเกิดไฟลุกท่วม มีผู้เสียชีวิตรวม 19 รายและบาดเจ็บ 18 ราย และหลังจากการปะทะนั้นยังทำให้รถกระบะที่วิ่งตามมาเข้าชนกับรถบรรทุกอีกด้วย

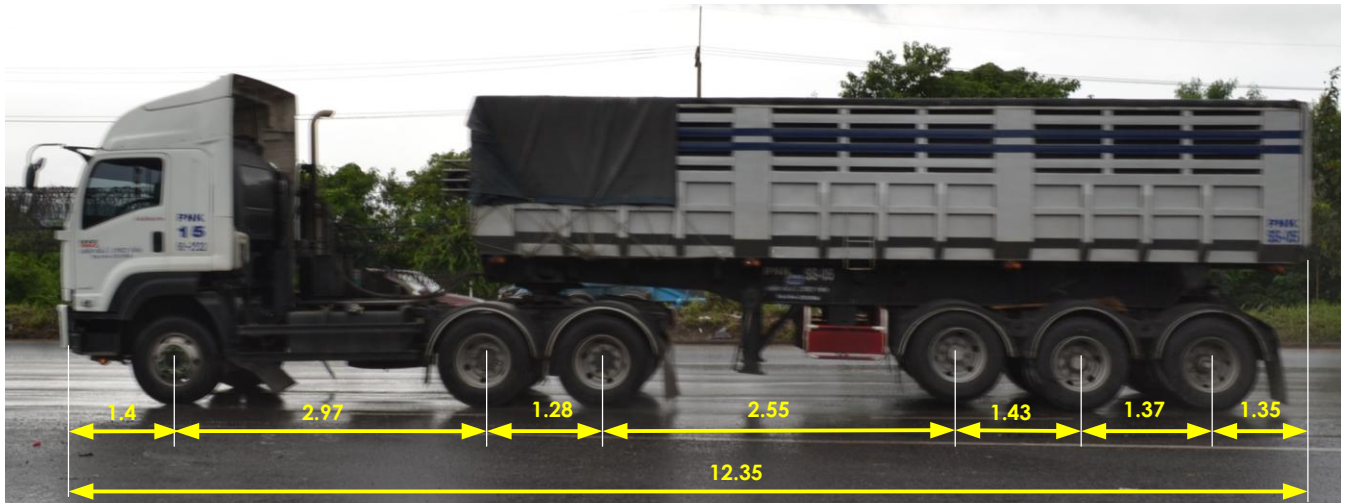
รูปที่ 3 ขนาดมิติของรถบรรทุก (V1)

รถบรรทุกคันที่เกิดเหตุเป็นรถบรรทุกฟ่วงตอนเดียว ยี่ห้อ Hino รุ่น 500 22 ล้อ ดัดแปลงรถเป็นระบบเชื้อเพลิง NGV ตัวรถเป็นสีขาวและเป็นของบริษัท ทีเจแอล ขนส่ง จำกัด ขนาดมิติของตัวรถเป็นไปดังในรูปที่ 3

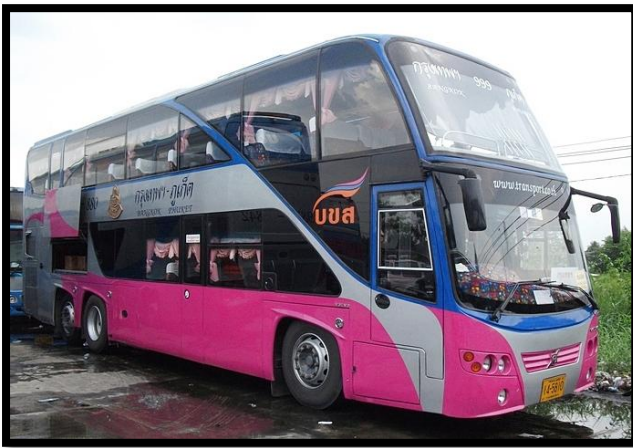
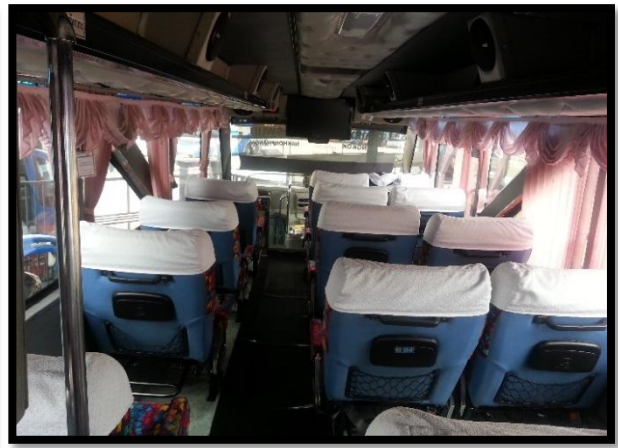
รูปที่ 5 สภาพรถบัสในสภาพปกติ (V2) ภายในและภายนอก

รถบัสเป็นรถโดยสารปรับอากาศชั้น 1 ม.4(ก) ของบริษัท ขนส่ง จำกัด เป็นรถ VIP สองชั้น 32 ที่นั่งโดยเป็นเบาะเดี่ยวในแถวซ้าย และเบาะคู่ในแถวขวา(รูปที่ 5) โดยมี 26 ที่นั่งในชั้นบน และอีก 6 ที่นั่งในชั้นล่าง มีห้องน้ำให้บริการในตัวรถ หลังพนักงานขับรถมีเบาะยาวสำหรับให้พนักงานขับรถอีกท่านได้พักผ่อน และหลังเบาะคู่สุดท้ายของผู้โดยสารในชั้นบนจะเป็นที่พักผ่อนของพนักงานต้อนรับ ในส่วนของตัวรถนั้น แซสซีและเครื่องยนต์เป็นของ Volvo รุ่น B12B เครื่องยนต์ 12,000cc 420แรงม้า ควบคุมรถด้วยระบบไฟฟ้า ระบบเกียร์ธรรมดา ส่วนโครงรถและส่วนประกอบภายใน ประกอบโดยบริษัทเซตชัยอุตสาหกรรม รถบัสมีขนาดมิติความสูงเดิมอยู่ที่ 4.2 เมตร ยาว 12.0 เมตร และกว้าง 2.4 เมตร(รูปที่ 11)

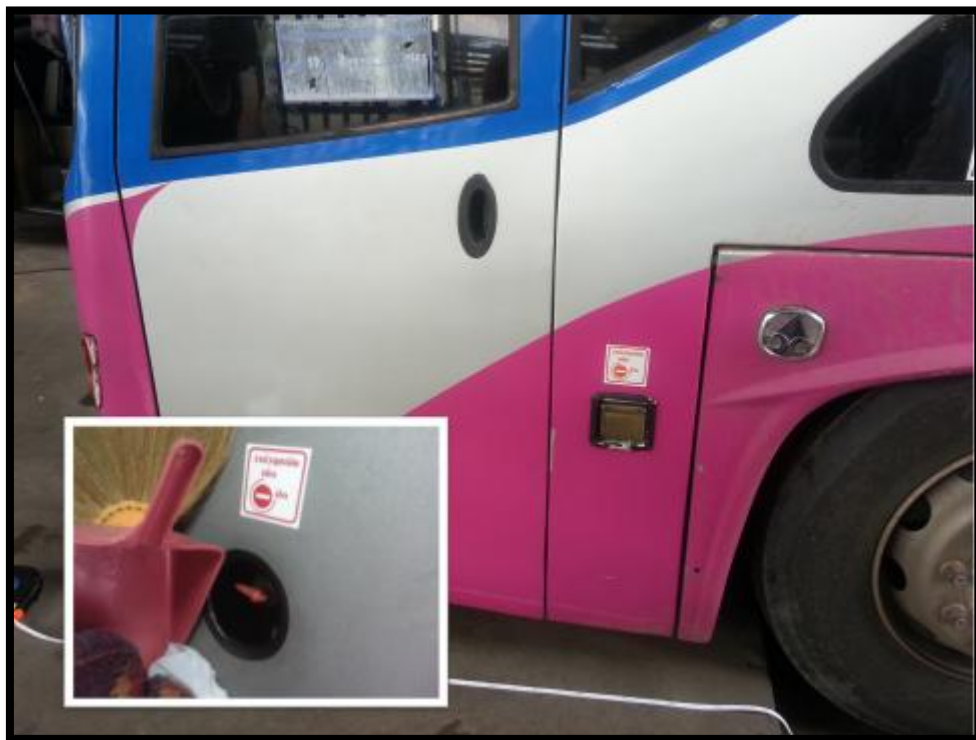
รูปที่ 7 ประตูหลักด้านหน้าซ้ายของรถ และวาล์วเปิดประตูฉุกเฉิน

จากการตรวจสอบรถบัสของบริษัทขนส่งในรุ่นเดียวกับกับรถคันที่เกิดเหตุนี้ พบว่ารถบัสของบริษัทขนส่งมีการติดตั้งอุปกรณ์ความปลอดภัยเป็นไปตามมาตรฐาน โดยอุปกรณ์ความปลอดภัยนั้นติดตั้งอยู่หลายจุดเช่นกัน เช่น นอกจากประตูไฮดรอลิกซึ่งเป็นประตูหลักทางด้านหน้า และกลางตัวรถแล้ว ยังมีการติดตั้งประตูทางออกฉุกเฉินอยู่สองจุด โดยติดตั้งอยู่ทางด้านหลังขวาของตัวรถ ที่ชั้นบนและชั้นล่างชั้นละหนึ่งจุด(รูปที่ 8) รวมทั้งประตูคนขับอีกหนึ่งจุด ติดตั้งกระจกนิรภัยซึ่งเป็นกระจกแบบเทมเปอร์ที่สามารถเคาะให้แตกเป็นเม็ดละเอียดด้วยค้อนนิรภัยซึ่งติดตั้งอยู่ 6 จุดรอบตัวรถ(ชั้นล่าง 2 จุด ชั้นบน 4 จุด) โดยกระจกนิรภัยติดตั้งอยู่ 3 จุดด้วยกัน ที่กลางตัวรถในชั้นบนทั้ง

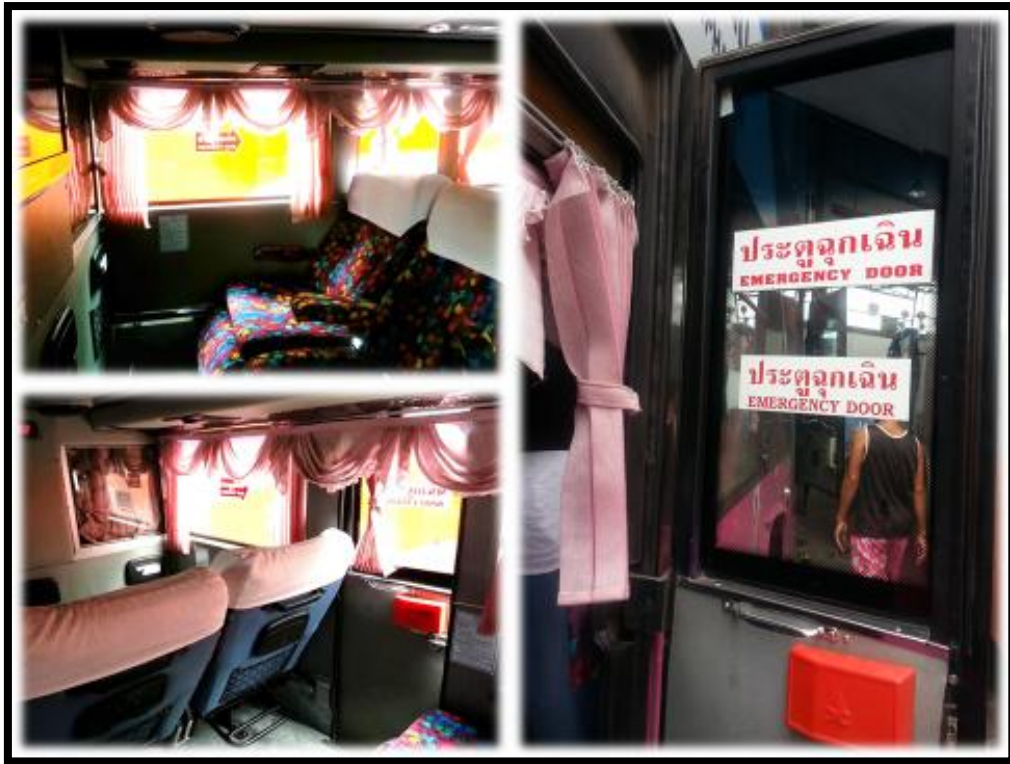
รูปที่ 8 กระจกฉุกเฉิน และ ประตูฉุกเฉิน ภายในตัวรถ

ทางด้านซ้ายและทางด้านขวา และทางด้านขวาของชั้นล่างอีกหนึ่งจุด(รูปที่ 8) ติดตั้งเข็มขัดนิรภัยแบบสองจุดคาด
 เอบนทุกที่นั่ง(รูปที่ 9) และถังดับเพลิง 1 ถังในชั้นล่าง และอีก 3 ถังในชั้นบน(รูปที่ 10)

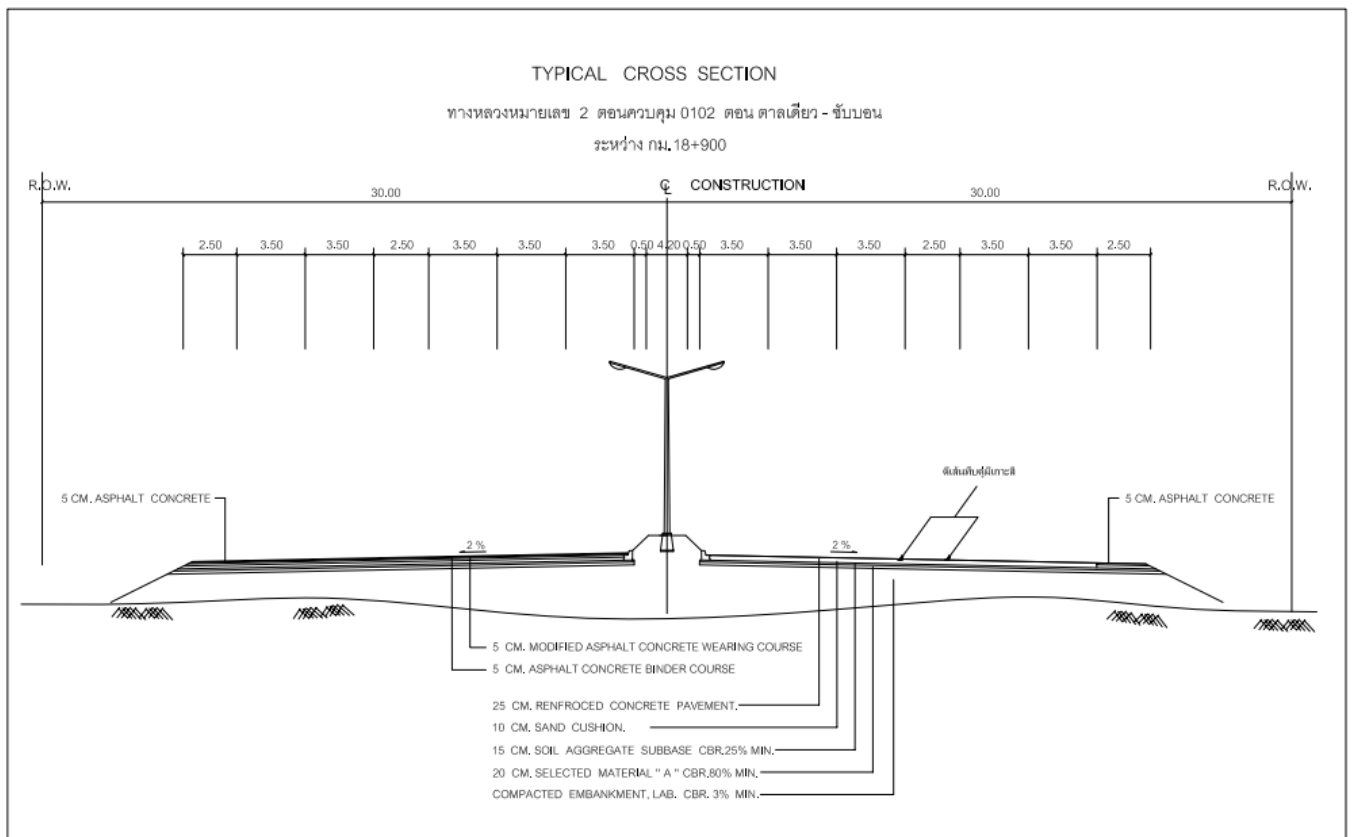
รูปที่ 15 ภาพตัดขวางของถนนในพื้นที่จุดเกิดเหตุ

จุดเกิดเหตุตั้งอยู่บริเวณกิโลเมตรที่ 18+900 บนถนนมิตรภาพ(ทางหลวงหมายเลข 2) ฝั่งขาเข้าสระบุรีในเขตอ.แก่งคอย จ.สระบุรี บริเวณพิกัดที่ $14^{\circ}36'28.39''$ N, $101^{\circ}04'02.26''$ E ถนนมิตรภาพถือเป็นทางหลวงสายหลักจากกรุงเทพฯเข้าสู่ภาคตะวันออกเฉียงเหนือเริ่มต้นที่สระบุรีผ่านเทือกเขาแดงพญาเย็นสู่ นครราชสีมา ขอนแก่น อุดรธานี และสิ้นสุดที่หนองคายด้วยความยาวทั้งสิ้น 508 กิโลเมตร ในจุดเกิดเหตุเป็นช่วงลงเขาด้วยความชันประมาณ 4% และเป็นพื้นที่ทางร่วมจากทางคู่ขนาน(2ช่องจราจร แต่เดินรถสองทิศทาง) เข้าสู่ทางหลักซึ่งมี 3 ช่องจราจร มีช่องจราจรกว้าง 3.5 เมตร มีความลาดเอียงทางด้านข้าง 2% และเขตทางกว้าง 60 เมตร โดยข้อมูลภาพตัดขวางของถนนในบริเวณที่เกิดเหตุแสดงในรูปที่ 15

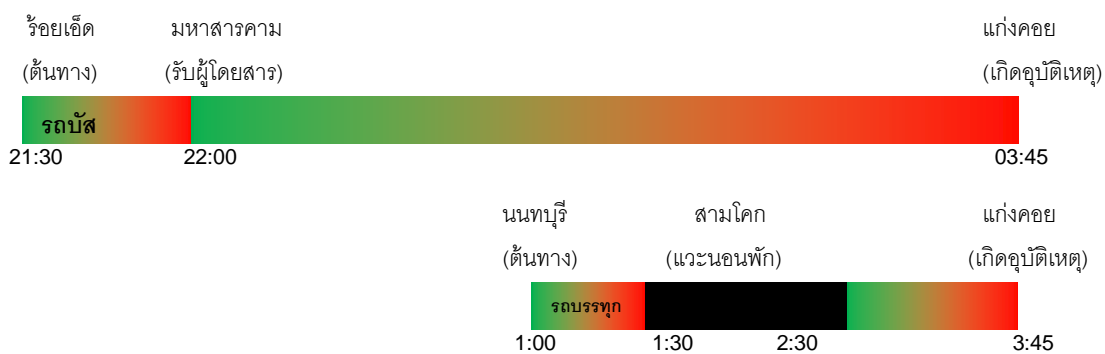
รูปที่ 17 แผนภูมิเวลาการขับรถของผู้ขับขี่ทั้งสอง

ผู้ขับขี่รถบัส เป็นชายไม่ทราบอายุ พนักงานขับรถของบริษัทขนส่ง จำกัด โดยปกติแล้วในเส้นทางเดินรถกรุงเทพฯ – ร้อยเอ็ดซึ่งใช้เวลาในการเดินทางประมาณ 7 ชั่วโมงจะมีพนักงานขับรถอยู่สองคนขับรถกันคนละครึ่งทาง ผู้ขับขี่ทั้งสองเสียชีวิตในที่เกิดเหตุจึงไม่สามารถสอบถามข้อมูลเพิ่มเติมได้

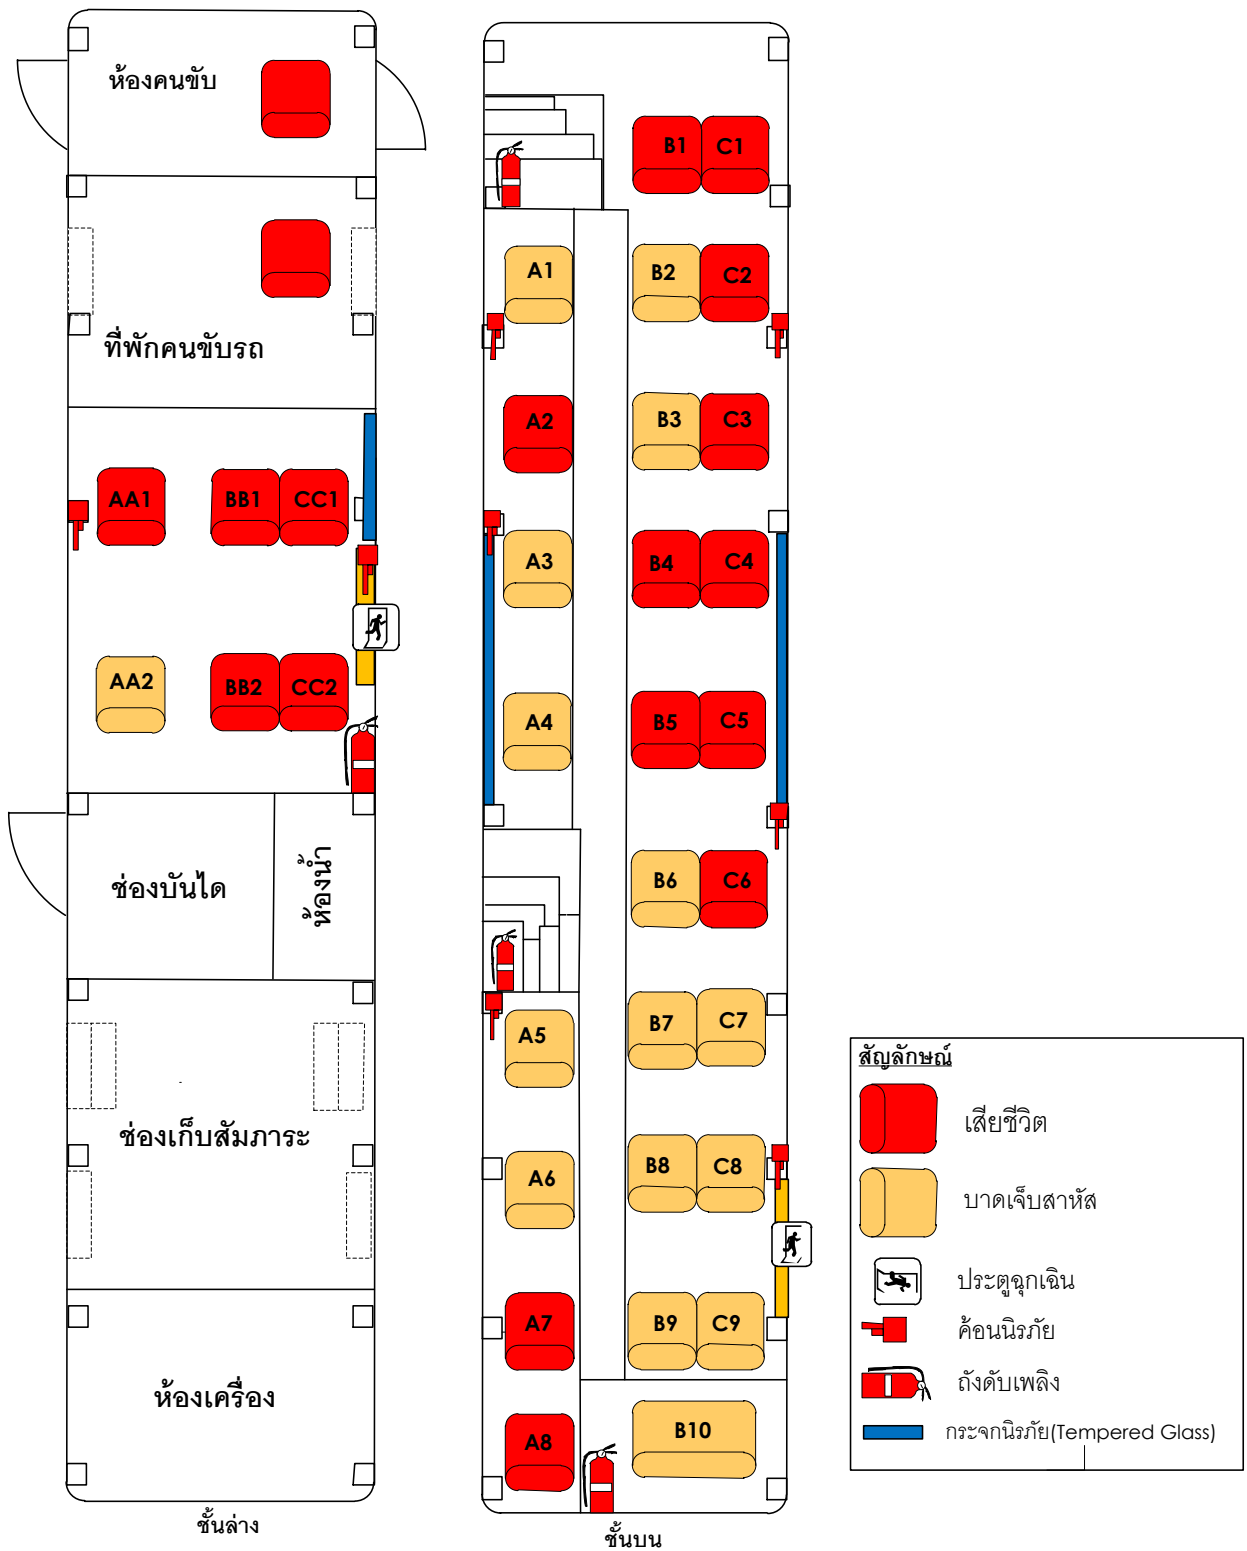
รูปที่ 18 แผนภาพตำแหน่งที่นั่งพร้อมระดับอาการบาดเจ็บ และตำแหน่งอุปกรณ์นิรภัย

ผู้ประสบอุบัติเหตุในครั้งนี้รวมทั้งสิ้น 39 คน (เสียชีวิต 19 คน บาดเจ็บ 20 คน) โดย 36 คนโดยสารมาที่รถบัส(V2) ใน 36 คนนี้ 19 คนได้เสียชีวิตในขณะที่ผู้รอดชีวิตที่เหลือได้รับบาดเจ็บสาหัสเกือบทุกราย ตำแหน่งที่นั่งในรถบัสระบุในรูปที่ 18 โดยจะเห็นได้ว่า 8 คนรวมทั้งคนขับทั้งสองโดยสารมาในชั้นล่าง อีก 27 คนโดยสารในชั้นบนและมีอีก 1 ท่านที่ไม่สามารถระบุตำแหน่งแน่ชัดได้ ศูนย์วิจัยอุบัติเหตุแห่งประเทศไทยได้รวบรวมข้อมูลอาการบาดเจ็บจากโรงพยาบาลแก่งคอย และโรงพยาบาลสระบุรี และข้อมูลชันสูตรศพจากสถาบันนิติเวช

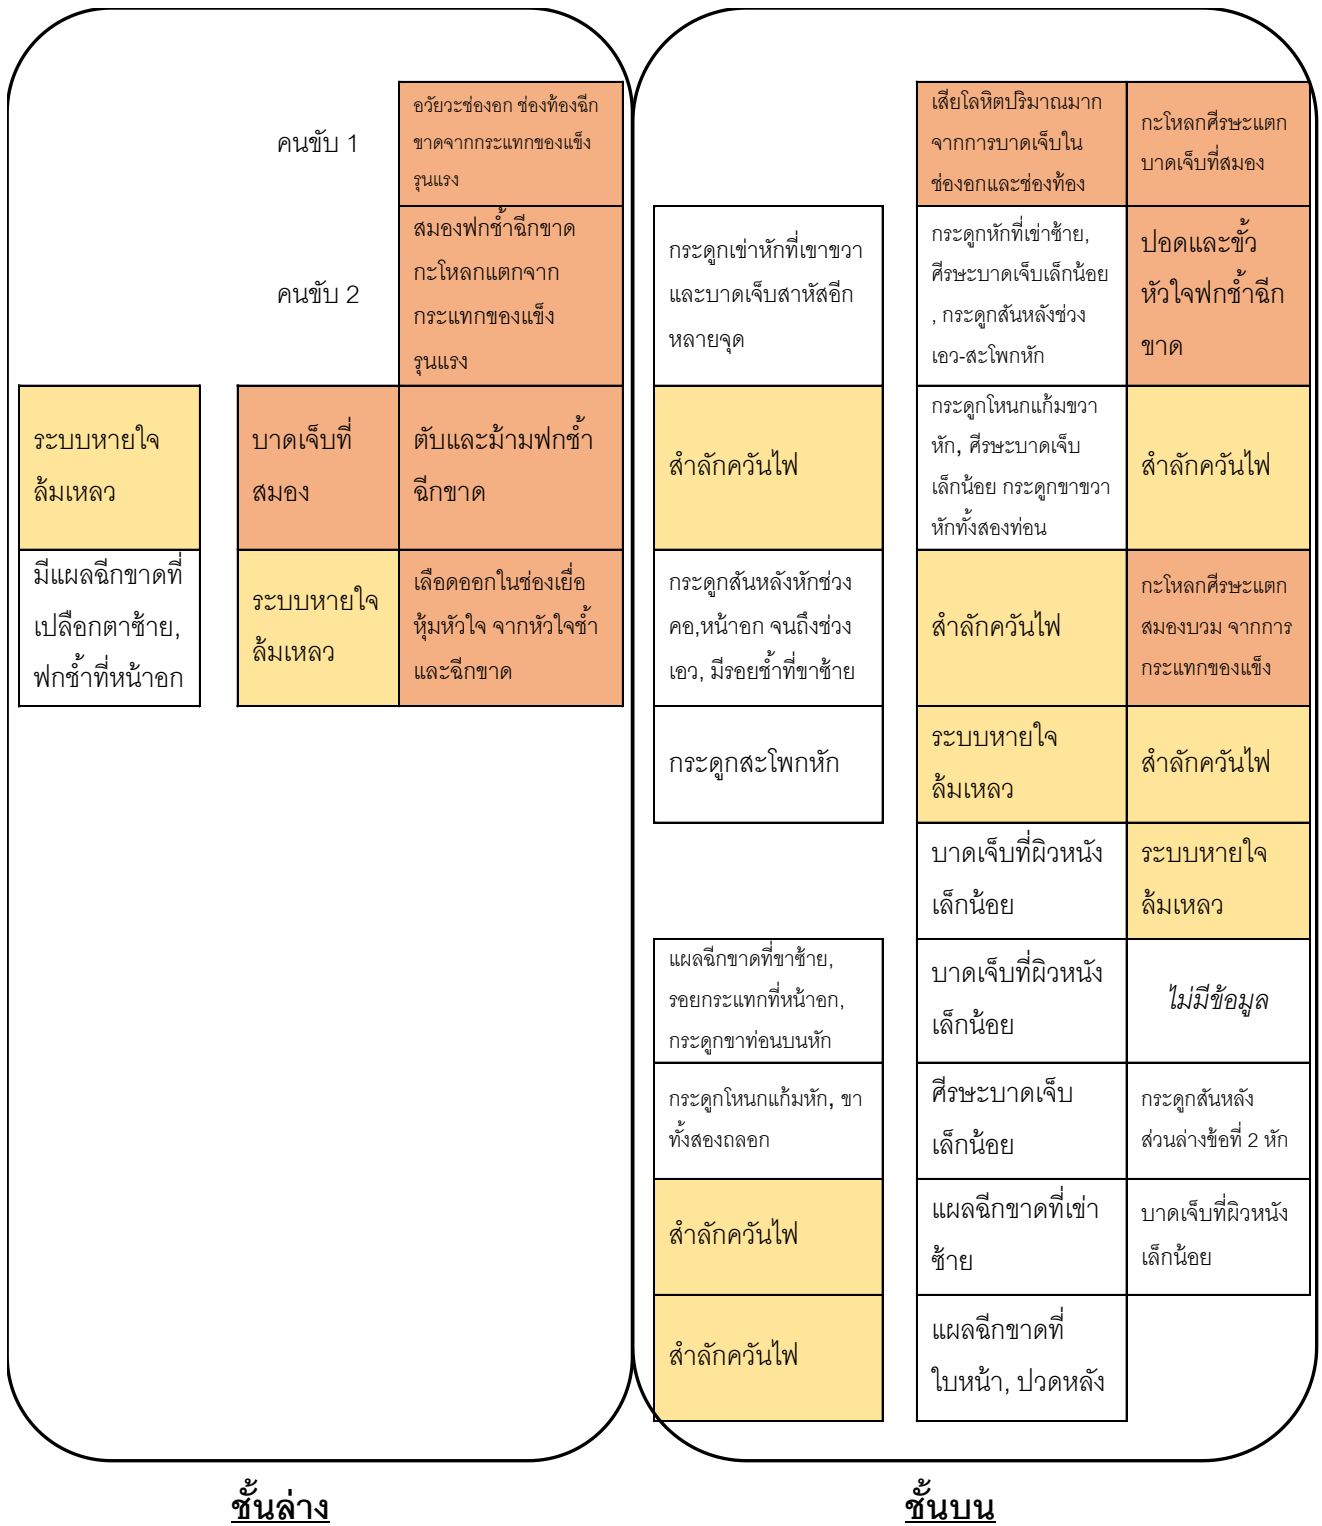
จากการวิเคราะห์ความสัมพันธ์ระหว่างตำแหน่งที่นั่ง และระดับความรุนแรงของอาการบาดเจ็บ ศูนย์วิจัยอุบัติเหตุแห่งประเทศไทยสามารถสรุปดังในรูปที่ 19 ได้ว่าผู้โดยสารที่โดยสารมาในตอนหน้าทั้งชั้นล่างและชั้นบนมีจำนวนผู้เสียชีวิตมากกว่าผู้ที่โดยสารมาในตอนหลังของรถ ผู้บาดเจ็บส่วนใหญ่ แขนขาหัก หรือมีแผลฉีกขาดบริเวณแขน, ขา หรือศีรษะ ส่วนสาเหตุการเสียชีวิตมีอยู่ด้วยการสองสาเหตุ กล่าวคือเสียชีวิตจากแรงกระแทก และเสียชีวิตจากไฟไหม้ จากรายงานของสถาบันนิติเวช พบว่าจากผู้เสียชีวิต 19 คน มี 9 คนที่เสียชีวิตก่อนที่ไฟจะลุกไหม้ และ 10 คนที่เหลือ เสียชีวิตเนื่องจากสำลักควันไฟ รายละเอียดเพิ่มเติมเกี่ยวกับอาการบาดเจ็บตาม CDC Code เป็นไปตามในตารางที่ 3
